令和 6 年(ケ)第 4 1 号  
令和 6 年 7 月 2 9 日受理  
令和 6 年 9 月 13 日提出

## 現況調査報告書

奈良地方裁判所 葛城支部  
執行官 中 澤 大 輔

# 評 価 書

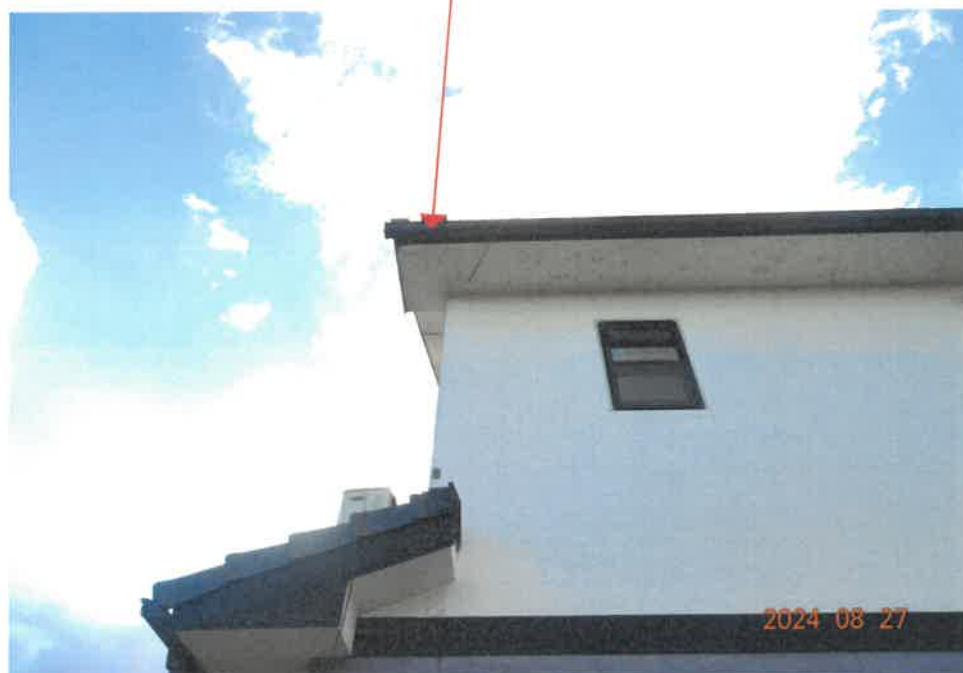
⑨  
(雨樋欠落箇所)

(3) 本件建物の南東角付近の雨樋の一部が欠落している（別紙添付写真⑨参照）。

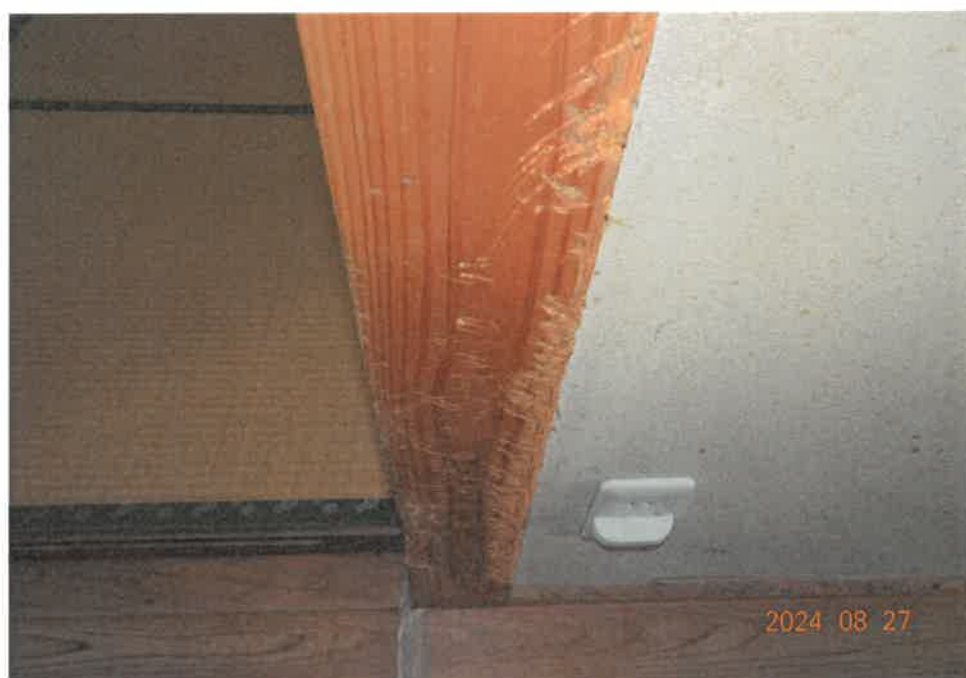
⑩  
(1階廊下 犬の引っ掻き傷)

- (4) 玄関ドアに錆が存する。
- (5) ダイニング入口のドアが建て付け不良により開閉にやや支障がある。
- (6) 本件建物内の随所に犬による引っ掻き傷が存する（別紙添付写真⑩参照）。
- (7) 階段の吹き抜け上部に設置されているガラスに破損箇所が存する。
- (8) 占有者Aの陳述によると、南京虫が原因と考えられる人体への被害があるとのことである。また、2階トイレから原因不明の水音が発生するとのことである。
