## 期 間 入 札 の 公 告

奈良地方裁判所葛城支部執行係

## 現況調査報告書(2)

## 評 価 書 (2/3)

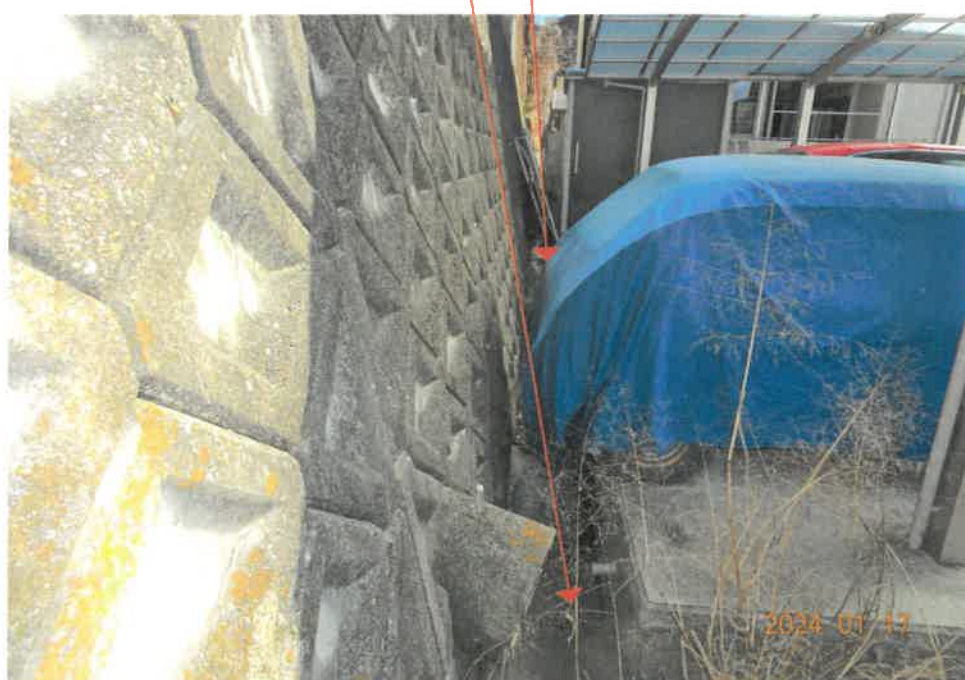
②  
(物件 5、4)

- (1) 物件 4、5 は排水路として、物件 6 は駐車場及び物件 8 の建物の敷地として、物件 7 は物件 9 の建物の敷地として利用されていた（別紙土地建物位置関係図及び別紙添付写真①ないし③参照）。なお、物件 6 は登記上の地目は雑種地であるが、同土地を敷地とする物件 8 の建物が存しているため、現況の地目は宅地として報告する。

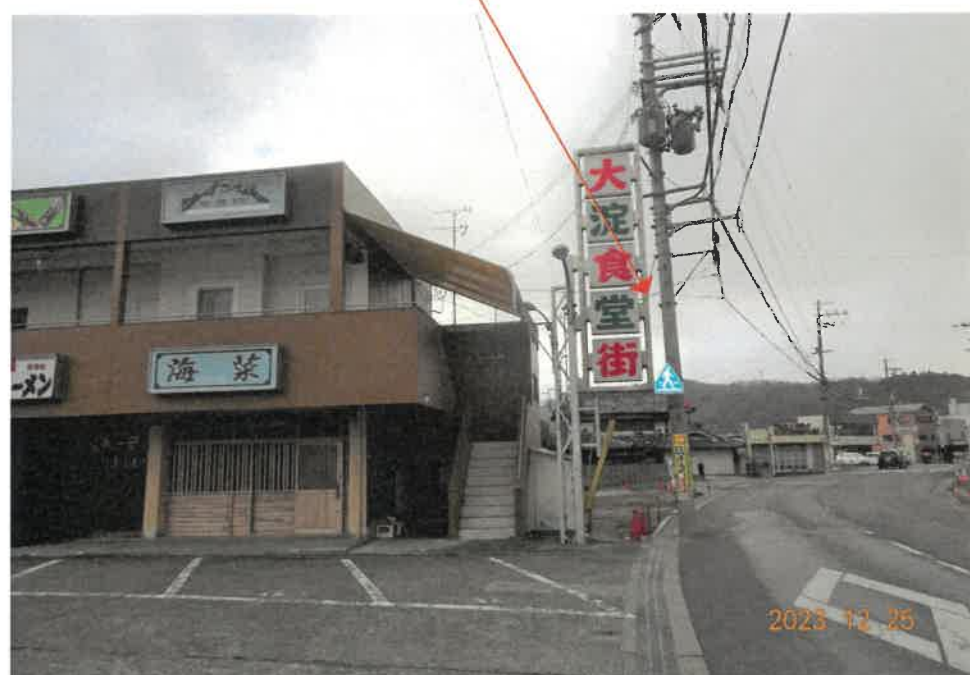
④  
(建植看板の国道への越境部分)

- (4) 物件7の北側、北西側及び南西側に物置が存したが、いずれも人貨滞留性がなく工作物であると認められた(別紙間取図参照)。また、南側にLPガスボンベ置場が存する(別紙間取図参照)。
- (5) 物件7の北側には、国道に立てられている電柱の支柱並びに建植看板が存する。なお、建植看板の一部は国道に越境していた(別紙土地建物位置関係図及び別紙添付写真④参照)。
- (6) 物件6の東側に鉄枠を利用した多数の看板が設置されていた。また、物件6、7の南側にもコンクリート擁壁に接着して看板が存するが、いずれも設置料等の存否については不明である(別紙土地建物位置関係図参照)。

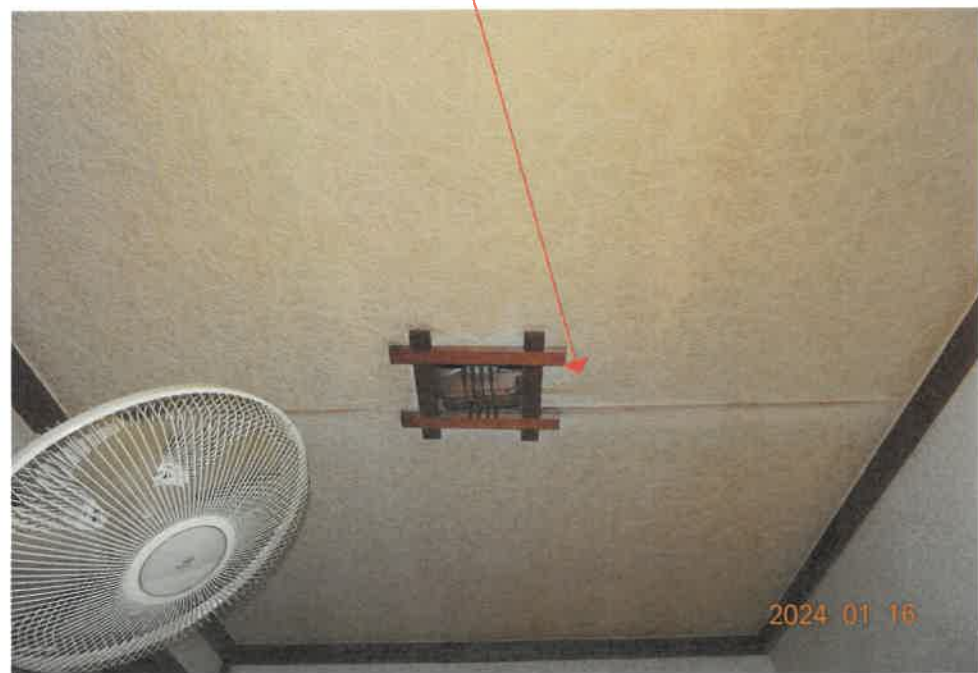
⑧  
(物件 8 店舗部分雨漏り跡)

- ア) 物件8の建物は、平家建ではあるが高床式の構造になっており、階段を利用して建物内外へ出入りしている。また、高床式の床下部分は、駐車スペース及びゴミ集積所として利用されている(別紙土地建物位置関係図参照)。
- イ) 内外部ともに経年に相当する劣化が認められた。
- ウ) 外壁に看板が設置されていたが、設置料等の存否については不明である。また、外壁に損傷箇所が存する(別紙添付写真⑤参照)。
- エ) 店舗部分に雨漏り跡が存する(別紙添付写真⑧参照)。

| | ④物件8建物は、内外部とも経年に相当する劣化が認められた。なお、店舗部分に雨漏り跡が存した。 | | | |

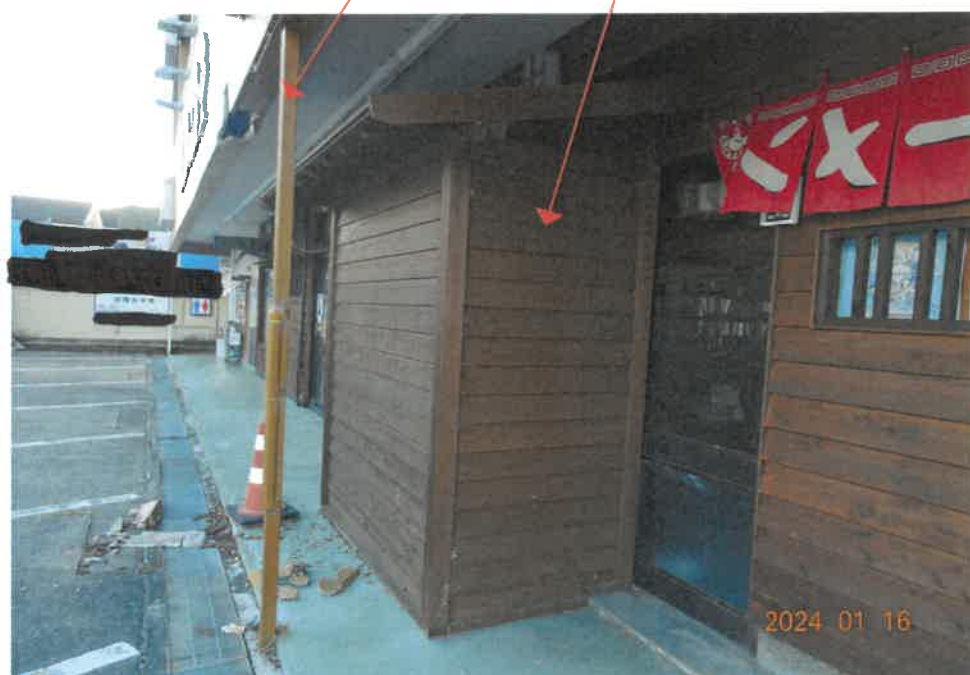
⑫  
(物件9 木製の支柱、未登記増築部分)

- ア) 物件9の建物は、1階4室、2階5室の全9室に区分されており、中2階に符号1、2の附属建物が存する。なお、全9室のうち、現在も入居中の店舗は1室(店舗4)である。
- イ) 内外部ともに経年に相当する劣化が認められた。
- ウ) 外壁に破損箇所が存し、破損し崩落したコンクリート片が地面に残置され、注意を促すためと考えられる三角コーンが置かれていた。また、さらなる外壁の崩落を防ぐ目的と考えられる木製の支柱が設置されていた(別紙添付写真⑪、⑫参照)。

エ) 店舗 2 の南東側に物置として利用されている未登記増築部分 (約 1.6 m<sup>2</sup>) が存する (別紙土地建物位置関係図及び別紙添付写真⑫、⑬参照)。

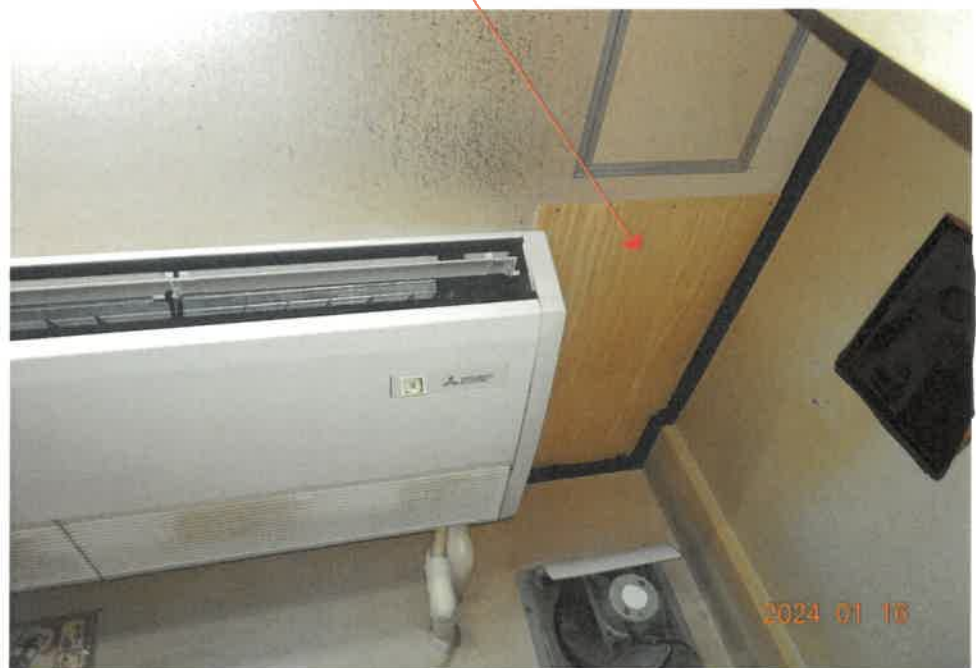
(物件9 店舗4<sup>①⑧</sup> 雨漏り修復箇所)

オ) 店舗 4 の天井に雨漏り跡が存するが、木板が張り付けられ修復されていた (別紙添付写真⑬参照)。また、店舗 5 の天井には損傷箇所 (別紙添付写真⑭参照)、店舗 6 の内壁にはたわみが存する。さらに、店舗 7 の天井にたわみ、店舗 9 の天井にはシミが存するが (別紙添付写真⑮参照)、いずれも雨漏りが原因と思料された。

| 関係人の陳述等 | |
|---|---|
| ■ B | <p>1 私は、昭和51年5月5日から、物件9の建物の中の本店舗部分を賃借してお好み焼き屋を営業してきました。賃貸借の内容は契約書のとおりです。なお、以前は、共益費1万円と物置使用料5千円を支払っていました。</p> <p>駐車場は、令和2年頃から所有者会社代表者のお父さんとの合意により、物件6の土地の南東端から数えて1区画北側部分を無償で使用しています。</p> <p>2 賃貸人である所有者会社代表者のお父さんから、預けられてもらっている敷金は返せないから、毎月3万円を私Bの銀行口座へ預けておくように言われ、令和3年9月12日から預けています。</p> <p>3 物件9の建物について管理会社等は存在していません。ライフライン利用料等は、各自の店舗で支払っています。また、物件7の北側に建っている大淀食堂街の看板の電気料金等の共用部分は、Aさんと折半しています。</p> <p>4 店舗の天井からの雨漏りは、私が直しました。</p> |
