## 物 件 明 細 書

令和 7 年(ヌ)第 1 5 号  
令和 7 年 8 月 2 2 日受理  
令和 7 年 9 月 12 日提出

## 現況調査報告書

# 評 価 書

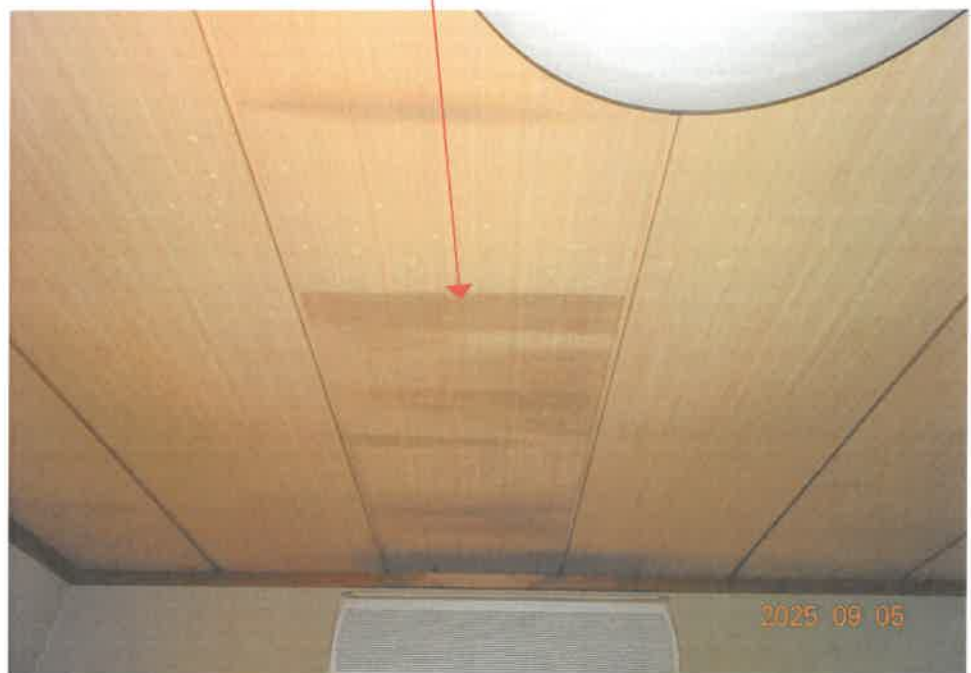
⑧  
(2階和室 天井黒いシミ)

- (1) 本件建物の位置は、別紙土地建物位置関係図のとおり、建物内の状況及び間取り等は、別紙間取図及び別紙添付の写真に撮影したとおりである。
- (2) 本件建物を概測した結果、その形状は概ね建物図面（各階平面図）と一致した。
- (3) 本件建物は、内外部ともに経年に相当する劣化が認められた。
- (4) 1階キッチンのクロスにたわみが認められた。
- (5) 2階和室の天井に黒いシミが存する（別紙添付写真⑧参照）。

| 区 分 | 所 在 等 | 登 記 上 | 現 況 |
|---|---|---|---|
| 本件建物の位置は、土地建物位置関係図のとおりである。<br>本件建物を概測した結果、その形状は概ね建物図面・各階平面図と一致した。<br>1階キッチンのクロスにたわみが認められた。<br>2階和室の天井に黒いシミが存する。 | | | |
