## 期 間 入 札 の 公 告

## 現況調査報告書

# 土地建物位置関係図

# 評 価 書

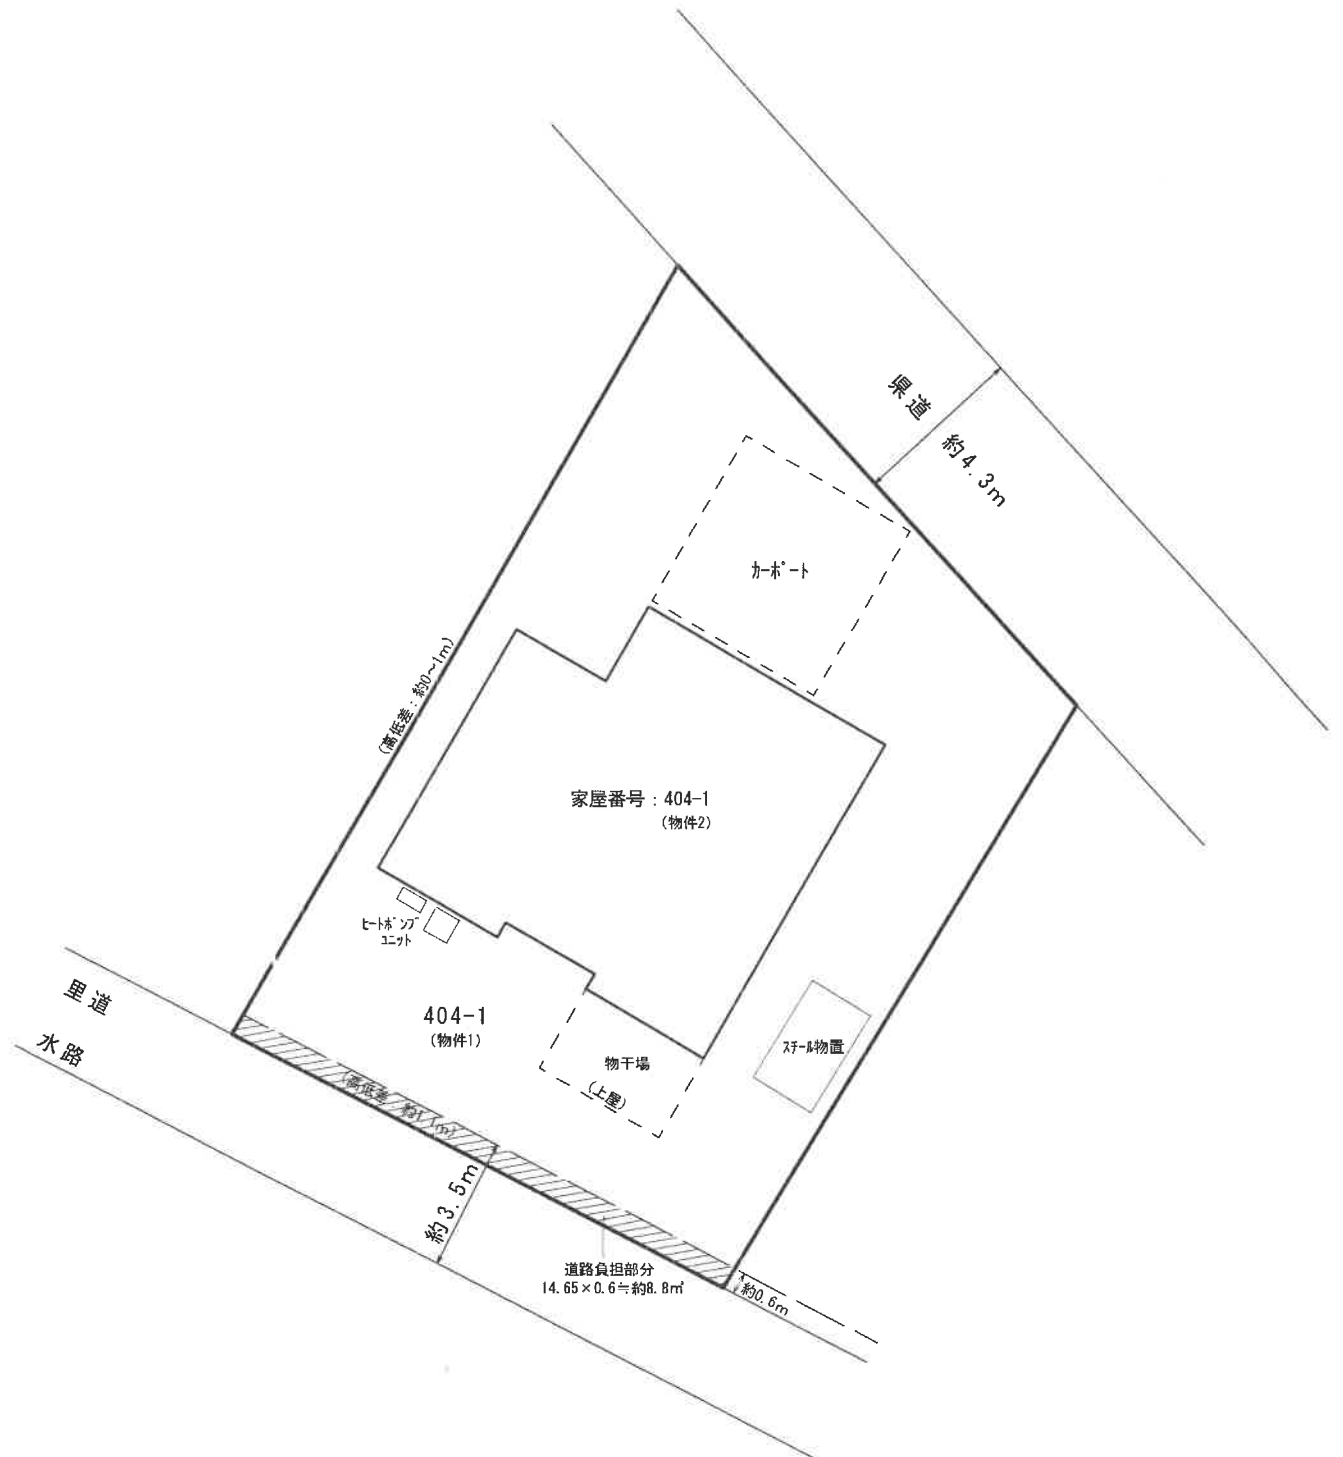
# 土地建物位置関係図

| 物件番号 | 所在等 | 登 記 | 現 況 |
|---|---|---|---|
| <p>① 目的土地の南西部分約8.8㎡の現況は道路であり、公衆の通行の用に供されていた（土地建物位置関係図参照）。</p> <p>② 目的建物の北東側にカーポートが設置されていた。</p> <p>③ 目的建物の南西側に物干場（上屋）及びヒートポンプユニットが存した。また、南東側にスチール物置が存した。</p> | | | |

| 画地条件 | 地積<br>間口・奥行<br>形状<br>接道状況 | 「第3 目的物件」に記載のとおり。<br>地積測量図のとおり（巻尺を用いた概測により確認）。<br>概ね台形<br>北東側道路とほぼ等高に接面する。<br>南西側道路（一部は目的土地の負担）より約1.1m高い。 |
