## 期 間 入 札 の 公 告

奈良地方裁判所葛城支部執行係

## 現況調査報告書

奈良地方裁判所 葛城支部  
執行官 中 澤 大 輔

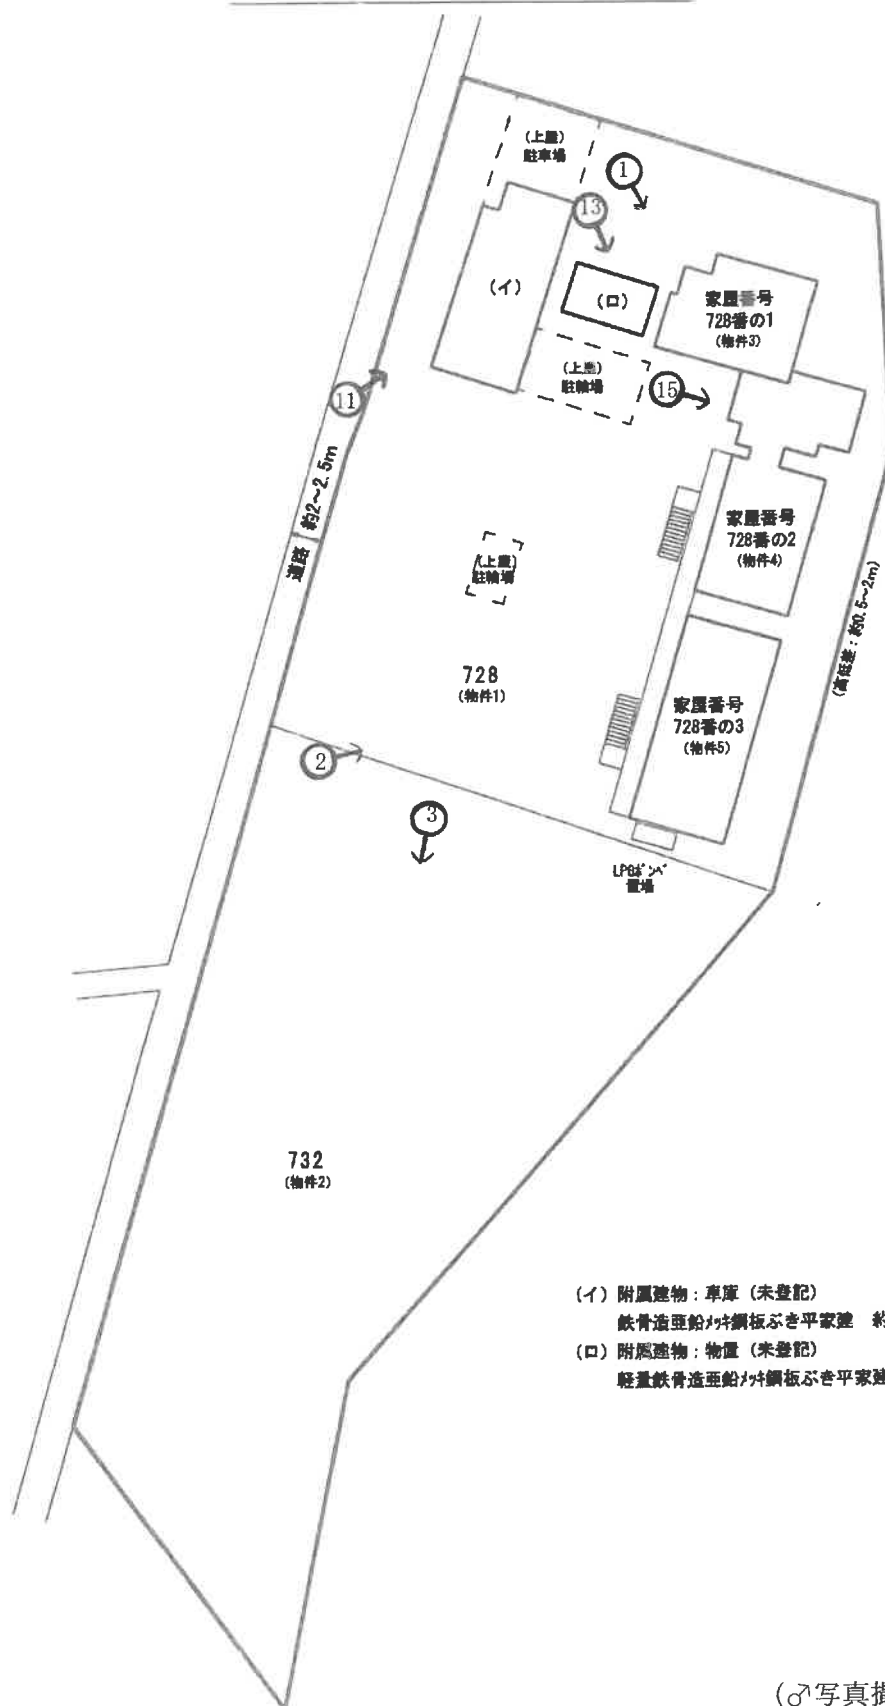
# 土地建物位置関係図

(1) 物件1は、本件建物（物件3、4、5）の敷地として利用されている（別紙土地建物位置関係図及び別紙添付写真①、②参照）。また、物件2は、公簿上は宅地であるが現況は原野である（別紙土地建物位置関係図及び別紙添付写真③参照）。

(3) 物件1の東側は、約0.5mから約2m隣接する土地よりも高い位置にある（別紙土地建物位置関係図参照）。

(4) 物件1の北側及び中央北側付近に物件3の未登記附属建物（イ）に接着する形で上屋が存する。また、中央南側付近に駐輪場として利用されている上屋が存する（別紙土地建物位置関係図参照）。

(5) 物件1の南東側にLPGボンベ置場が存する（別紙土地建物位置関係図参照）。

- (イ) 附属建物：車庫（未登記）  
鉄骨造亜鉛メッキ鋼板ぶき平家建 約84.9㎡
- (ロ) 附属建物：物置（未登記）  
軽重鉄骨造亜鉛メッキ鋼板ぶき平家建 約21.6㎡

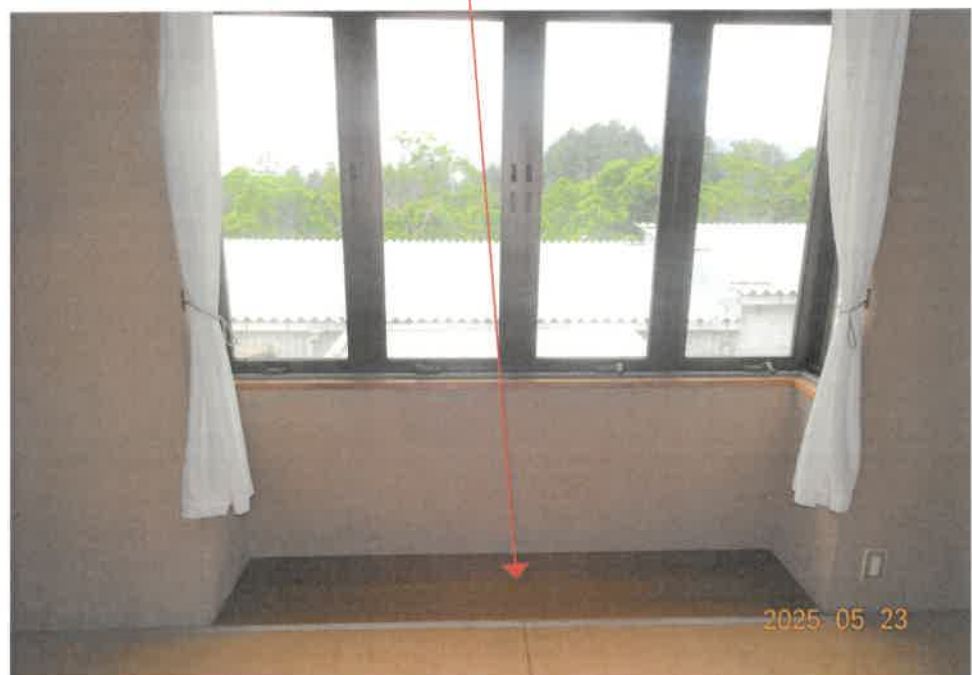
- ②本件建物は、内外部ともに経年相当の劣化が認められた。
- ③1階WCのドアが建付不良によりスムーズに開閉しにくい状況である。
- ④2階西側洋室に未登記の増床部分が存する（別紙間取図参照）。
- ⑤未登記附属建物（イ）の外壁にクラックが存する。

(物件3 2階和室<sup>⑩</sup> 未登記増床部分)

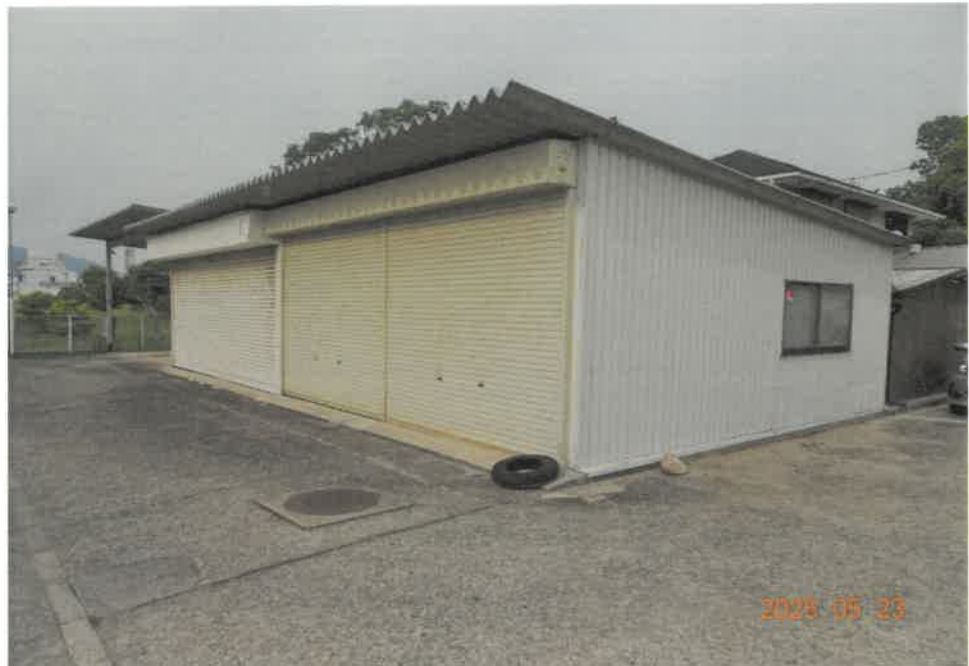
⑪  
(物件3 未登記附属建物(イ))

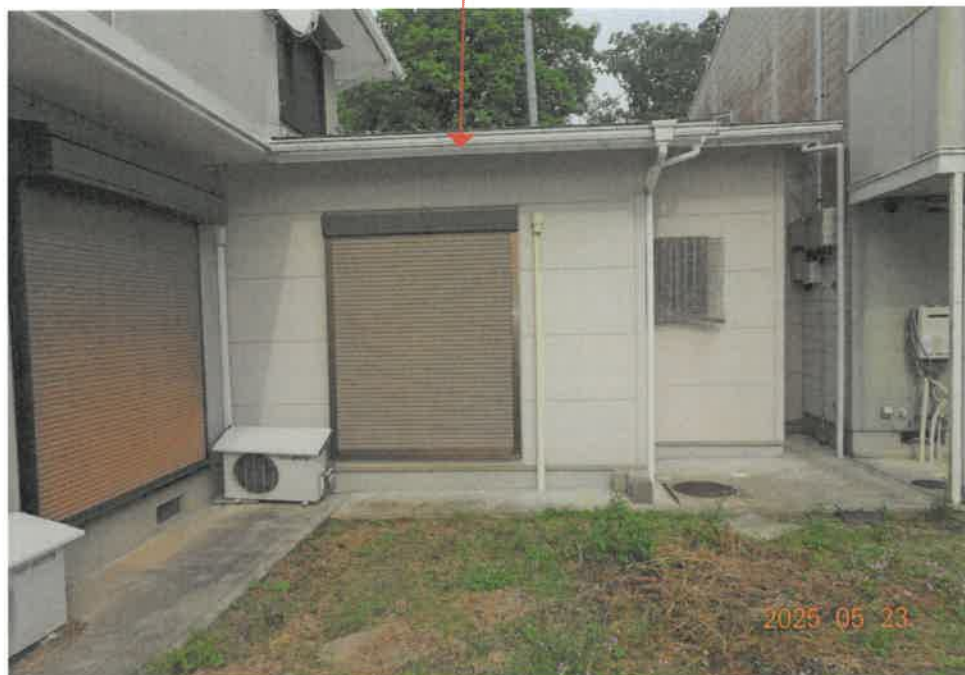
- ①本件建物は、2階建の共同住宅（1階居室2室、2階居室2室）であり、1階居室には1室、2階居室には2室が入居している。
- ②本件建物は、内外部ともに経年相当の劣化が認められた。
- ③1階北側部分に未登記増築部分（床面積：約46.2㎡）が存する（別紙間取図及び別紙添付写真⑮、⑲参照）。当該増築部分は物件3の建物に接着し相互に往来可能なドアが存するが、施錠は101号室側のみ可能であること、また、同室における居住に不可欠なWC・洗面洗濯室等が存し、同室の一部としての利用が認められることから、当該部分は物件4の建物の増築部分であるものとして報告する。
- ④101号室の賃借人Aの陳述によると、キッチンの換気扇が故障しているとのことである。また、空室である102号室には、Aと債務者兼所有者会社代表者であり201号室の賃借人であるBが荷物を置いているとのことである。

⑮  
(物件 4 未登記増築部分)

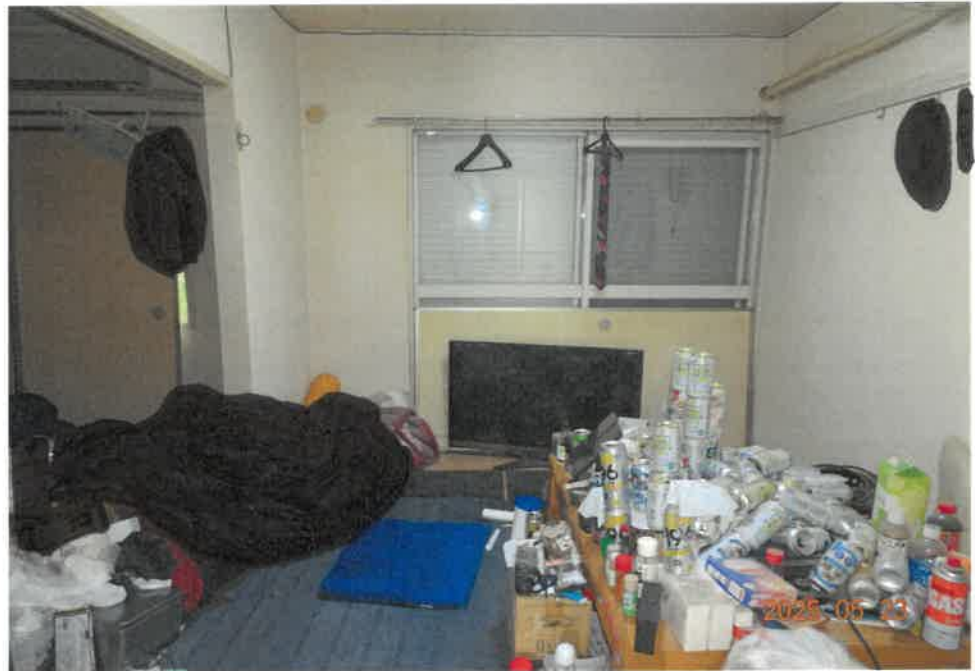
⑪  
(物件4 101号室)

| 関係人の陳述等 | |
|---|---|
| | <p>12 物件4の101号室のキッチンの換気扇が故障しています。</p> <p>13 物件4の102号室は、現在、空室ですが、代表者と私が荷物を置いています。</p> <p>14 物件5の106号室の窓のサッシを105号室のサッシと入れ替えましたが、なぜか寸法が合っていません。</p> <p>15 以前に、物件5の206号室の壁から雨漏りがしたため修理しました。</p> <p style="text-align: right;">(以上、令和7年5月23日聴取)</p> <p>16 物件4の202号室及び物件5の103号室の賃料は、賃貸借契約書では月額30,000円ですが、実際の賃料は月額33,000円です。</p> <p>17 物件5の105号室の賃料は、賃貸借契約書では月額33,000円ですが、実際の賃料は月額38,000円です。</p> <p style="text-align: right;">(以上、令和7年7月3日付回答書要旨)</p> |

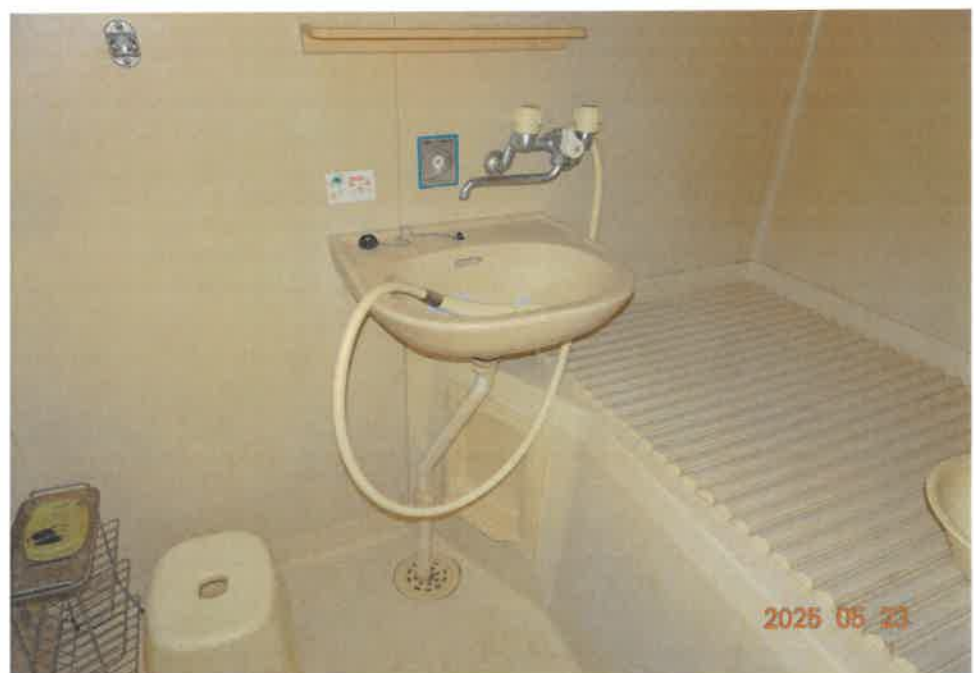
(物件5 ②4 106号室)

- ①本件建物は、2階建の共同住宅（1階居室3室、2階居室3室）であり、1階居室には2室、2階居室には2室が入居している。
- ②本件建物は、内外部ともに経年相当の劣化が認められた。
- ③106号室について、窓ガラスに破損箇所が存する。また、Aの陳述によると、窓のサッシを105号室のサッシと入れ替えたが寸法が合っていないとのことである。さらに、壁には雨水が入ったことが原因と考えられる汚損箇所が存し、カビの発生が認められた（別紙添付写真⑳参照）。
- ④Aの陳述によると、以前に、206号室の壁から雨漏りがしたため修理したとのことであるが、目視した限り雨漏りの痕跡は確認できなかった。

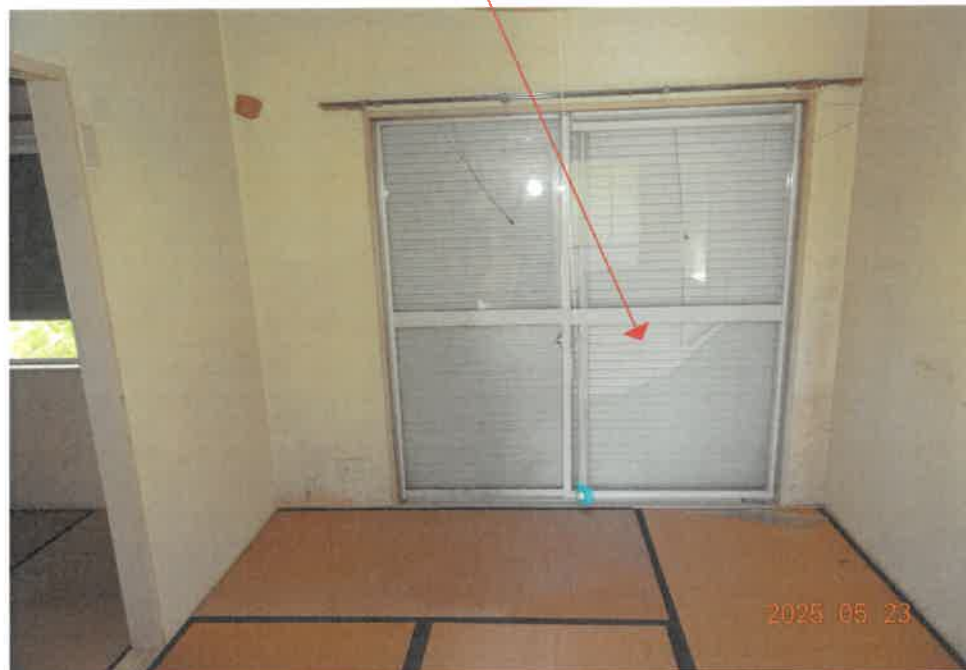
②⑤  
(物件5 106号室 窓ガラス破損箇所)

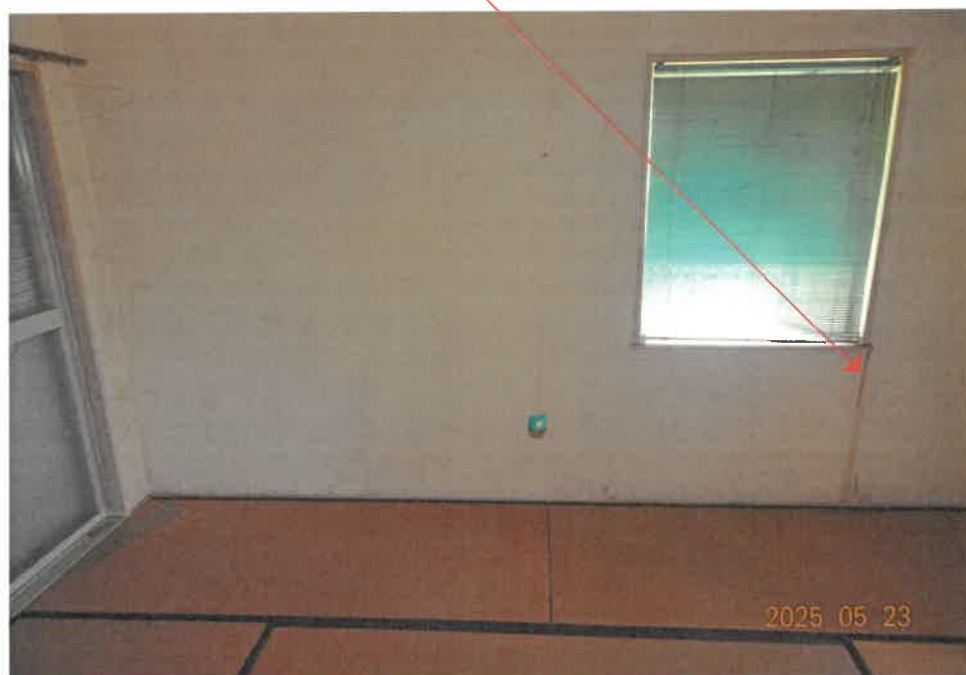
②⑥  
(物件5 106号室 壁汚損箇所)

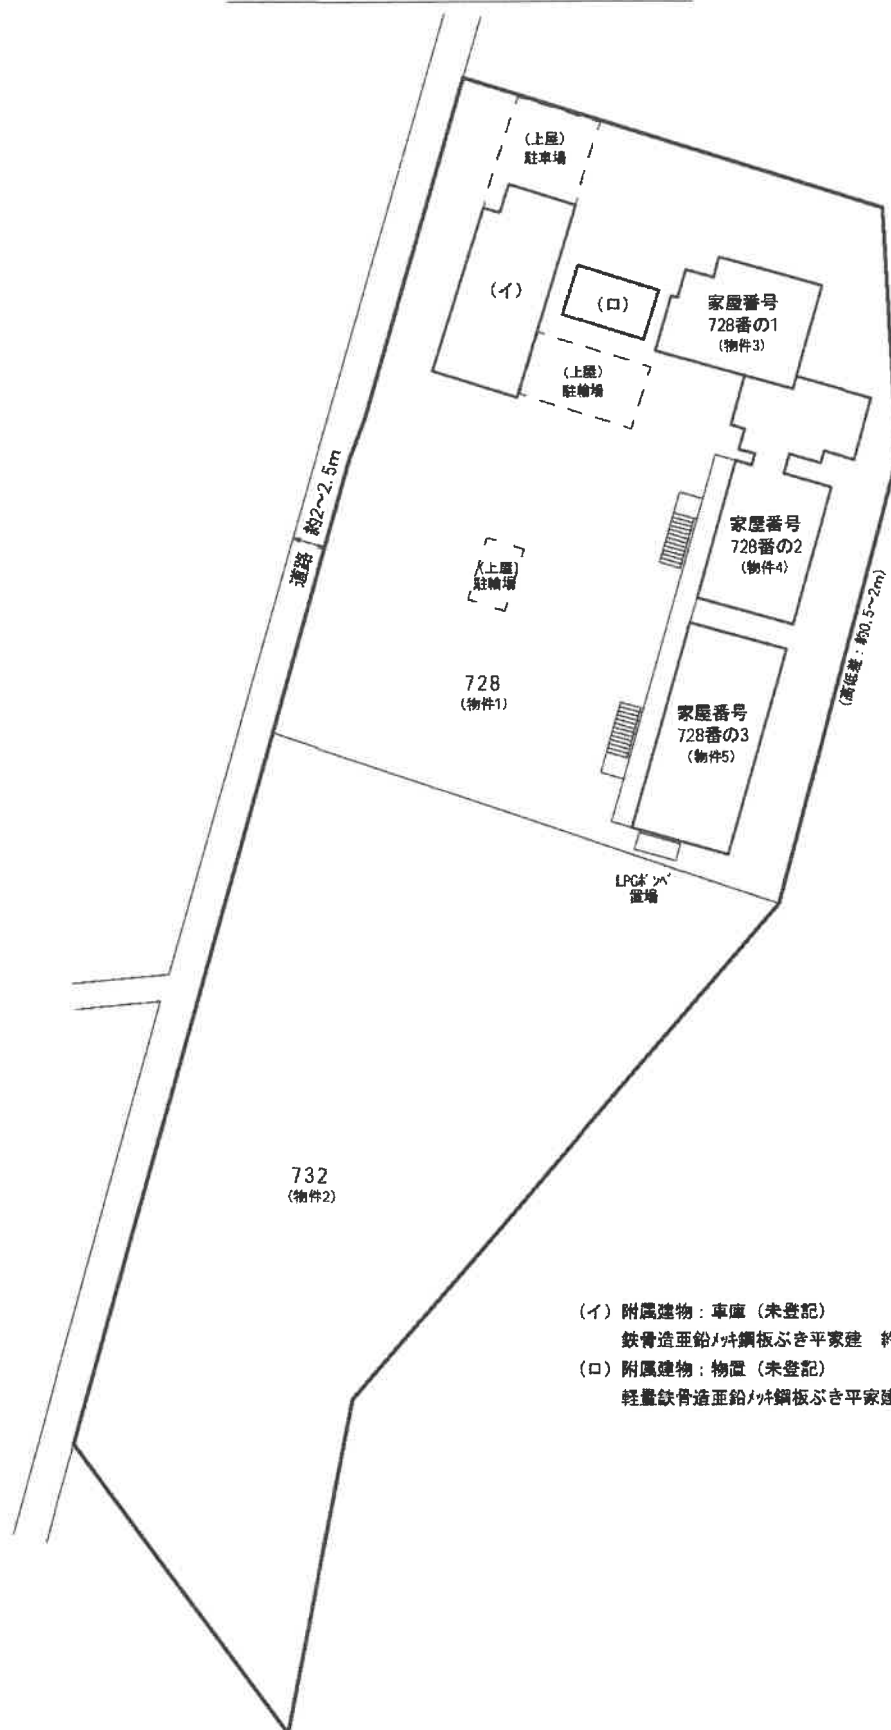
## 土地建物位置関係図

- (イ) 附属建物：車庫（未登記）  
鉄骨造亜鉛メッキ鋼板ぶき平家建 約84.9㎡
- (ロ) 附属建物：物置（未登記）  
軽量鉄骨造亜鉛メッキ鋼板ぶき平家建 約21.6㎡

※本図面は明示や立会に基づくものではなく、概測によるため専門家による実測とは異なる可能性があります。
