令和 7 年(ケ)第 8 号  
令和 7 年 2 月 2 8 日受理  
令和 7 年 6 月 25 日提出

## 現況調査報告書(1)

所在 大和高田市大字池田144-3, 146-6

# 評 価 書

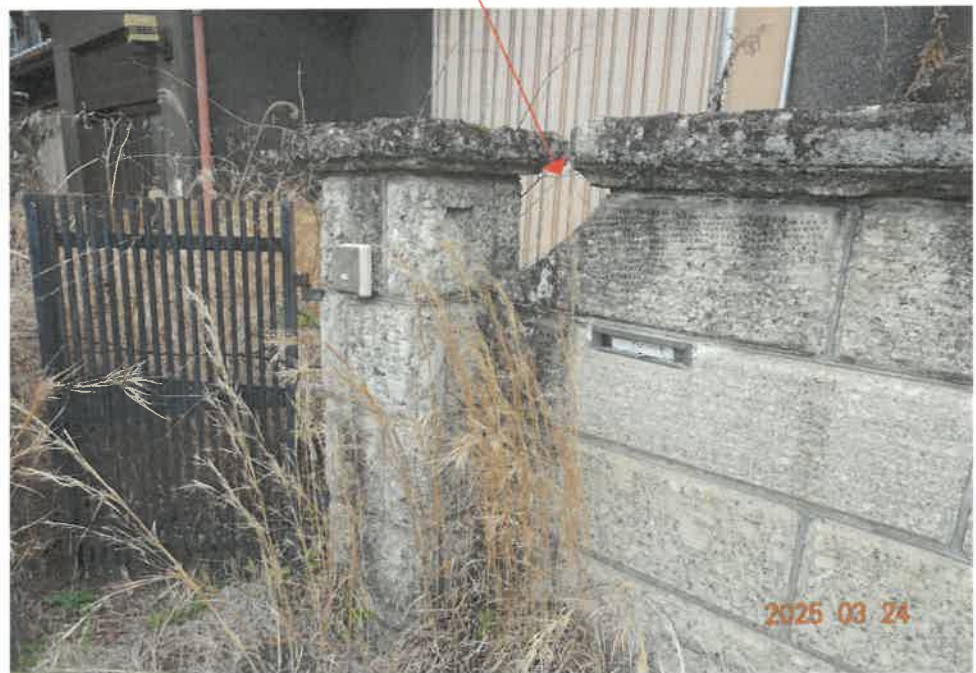
②  
(ブロック塀 損壊箇所)

(4) 郵便受け付近のブロック塀に損壊箇所が存する（別紙添付写真②参照）。

| 特記事項 | 郵便受け付近のブロック塀に損傷箇所が存する。<br><br>大和高田市での調査によると、長期間にわたり上水道が利用されていなかったことから、上水道の引込みは確認できなかった。上水道の蛇口、風呂、便所等が存在したので、上水道が引込みされている可能性は高いと考えられる。ただし、長期間、上水道が利用されていなかったことにより、上水道の利用に支障が出るか不明である。<br><br>大和高田市での調査によると、下水道の本管はあったが、対象地域は市街化調整区域にあり、下水道の処理区域外のため下水道は使えない。<br><br>埋蔵文化財包蔵地(所在:池田春日若宮神社)の境界付近に位置する。 | |

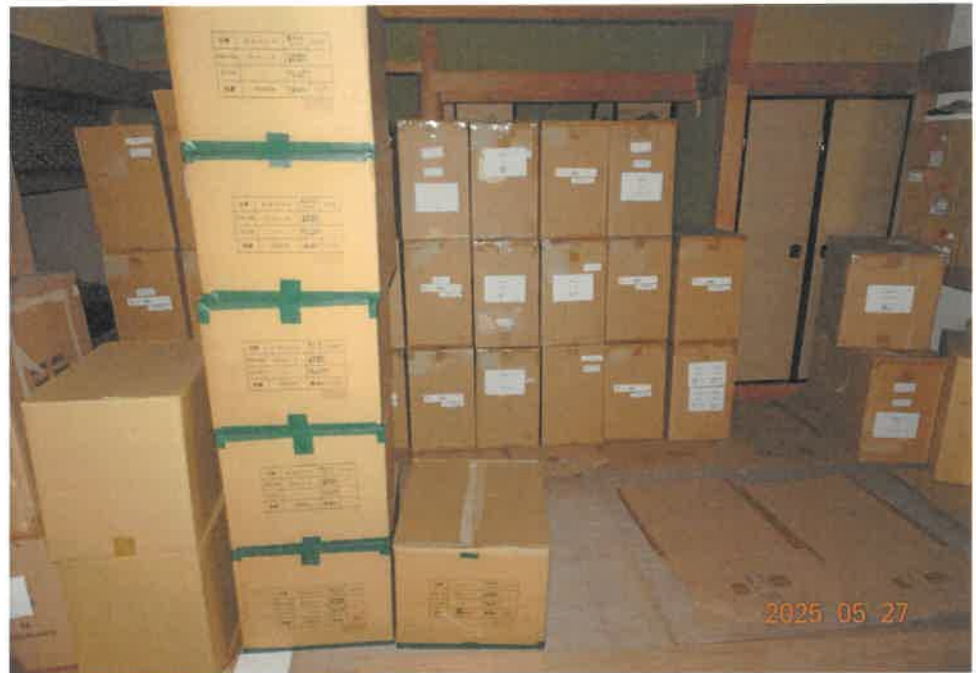
③

(4) 1階西側の和室（8帖、6帖）の床にベニヤ板が置かれており、立入調査時には視認できなかった損傷箇所等が存する可能性がある（別紙添付写真③参照）。

| 区 分 | 所 在 等 | 登記上 | 現 況 |
|---|---|---|---|
| 本件建物の1階西側の和室（8帖、6帖）の床にベニヤ板が置かれており、立入調査時には視認できなかった損傷箇所等が存する可能性がある。 | | | |

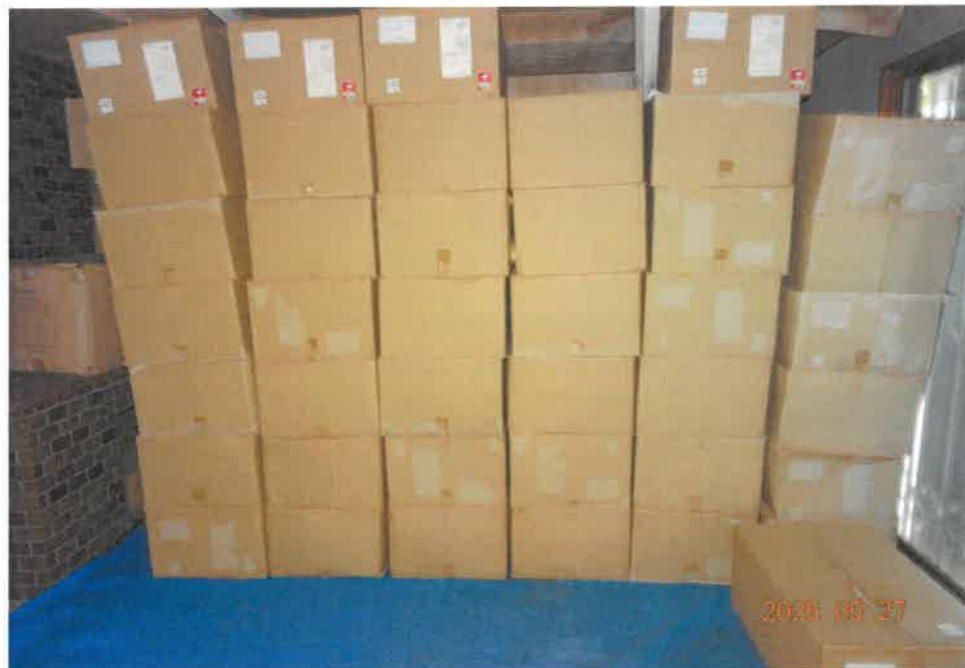
⑤

(6) 1階応接室の天井に2階ベランダからの雨漏りが原因と思料される破損箇所が存する（別紙添付写真⑤参照）。

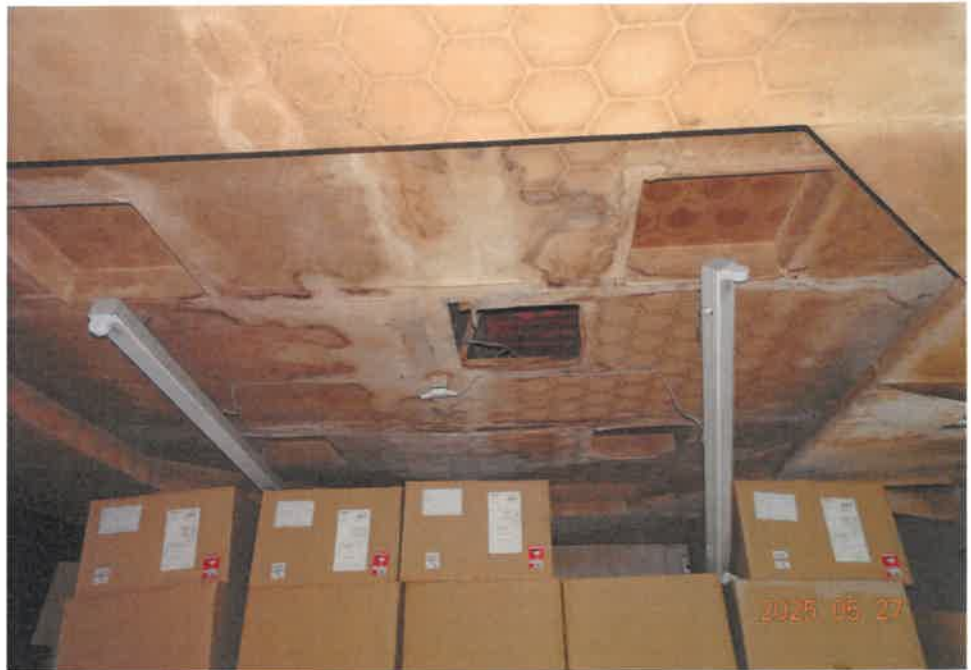
⑦  
(1階応接室 天井破損箇所)

| 区 分 | 主たる建物 | |
|---|---|---|
| 特記事項 | <p>「特記事項」</p> <ul style="list-style-type: none"> <li>・2階の吹抜部分(約10㎡)が登記上の床面積に算入されているため、上記の通り吹抜部分の床面積を除外した約210.32㎡を現況の床面積とした。</li> <li>・1階応接室の天井に2階ベランダからの雨漏りが原因と思料される破損箇所が存する。</li> <li>・それ以外、本件建物には、内外部ともに著しい劣化が認められる。</li> <li>・風呂やキッチンなどの設備の稼働や床下の白蟻については未確認である。</li> </ul> <p>「アスベスト」</p> <ul style="list-style-type: none"> <li>・アスベスト等の建物の有害物質の使用の有無及びその程度についての判定は、目視観察からは不明であり、専門調査機関による調査を行わないと確定できない。よって、評価上、アスベスト等については非考慮を前提としている旨、買受希望者は特に留意する必要がある。</li> </ul> <p>「耐震性」</p> <ul style="list-style-type: none"> <li>・1981年以前に建築されており、新耐震基準以前の建物である。</li> <li>・耐震性は、設計、施工、地盤等に依存するが、評価時点で耐震性の是非を示す客観的、技術資料が入手できなかった。よって、評価上、耐震性については非考慮を前提としている旨、買受希望者は特に留意する必要がある。</li> </ul> | |

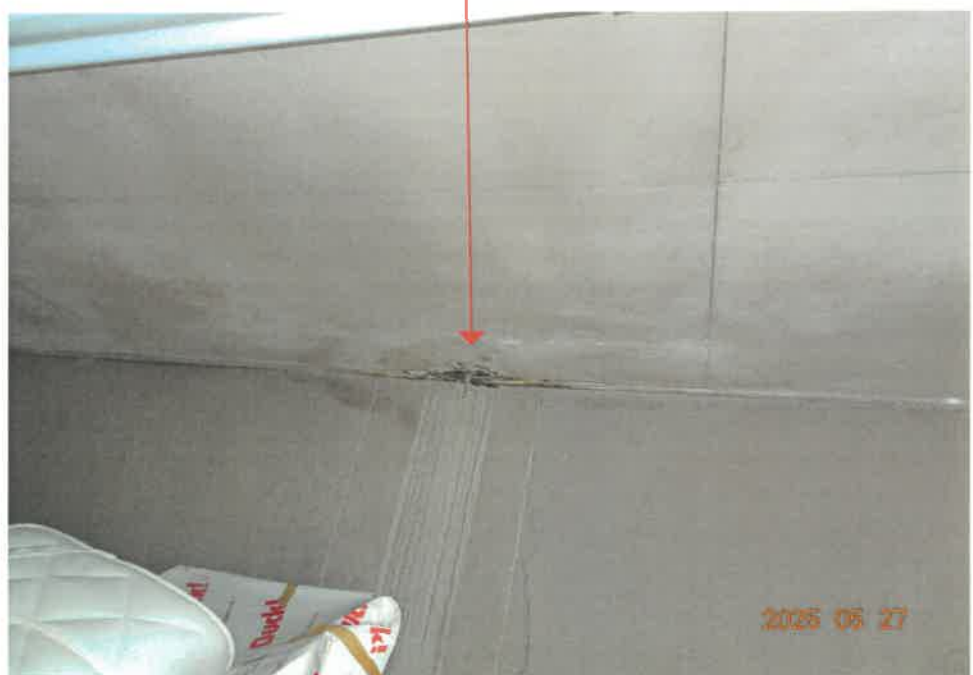
⑭  
(車庫 天井の雨漏り箇所)

(8) 附属建物である車庫の天井に雨漏り箇所が存する（別紙添付写真⑭参照）。

| 区 分 | 附属建物符号1 | |
|---|---|---|
| 特記事項 | <p>「特記事項」</p> <ul style="list-style-type: none"> <li>・附属建物である車庫の天井に雨漏り箇所が存する。</li> <li>・それ以外、本件建物には、内外部ともに著しい劣化が認められる。</li> </ul> <p>「アスベスト」</p> <p>・アスベスト等の建物の有害物質の使用の有無及びその程度についての判定は、目視観察からは不明であり、専門調査機関による調査を行わないと確定できない。よって、評価上、アスベスト等については非考慮を前提としている旨、買受希望者は特に留意する必要がある。</p> <p>「耐震性」</p> <ul style="list-style-type: none"> <li>・1981年以前に建築されており、新耐震基準以前の建物である。</li> <li>・耐震性は、設計、施工、地盤等に依存するが、評価時点で耐震性の是非を示す客観的、技術資料が入手できなかった。よって、評価上、耐震性については非考慮を前提としている旨、買受希望者は特に留意する必要がある。</li> </ul> | |
