## 期 間 入 札 の 公 告

| 1 | 所 在 | 奈良県吉野郡大淀町大字北野 |

## 現況調査報告書

# 評 価 書

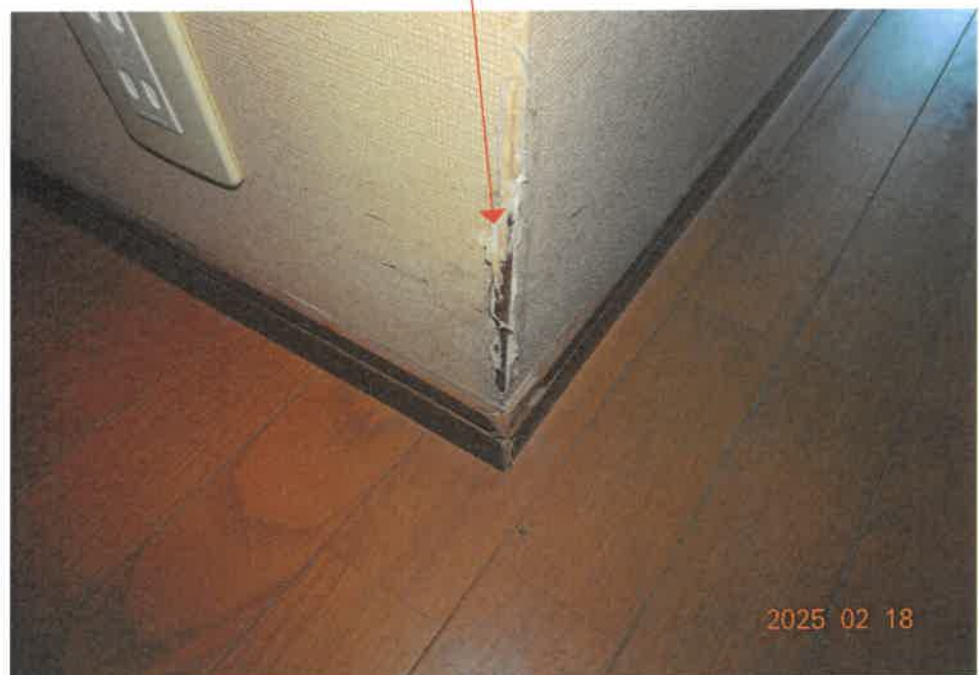
- (1) 本件建物の位置は、別紙土地建物位置関係図のとおり、建物内の状況及び間取り等は、別紙間取図及び別紙添付の写真に撮影したとおりである。
- (2) 本件建物は、内外部ともに経年に相当する劣化が認められた。
- (3) 玄関ドアに損傷箇所が存する。
- (4) 1階タタミコーナーの天井に設置されているシーリングライトのカバーにシミ跡が存する。原因は不詳であるが、2階のバルコニーから雨漏りが発生している可能性がある（別紙添付写真⑨参照）。
- (5) 2階廊下の内壁に損傷箇所が存する（別紙添付写真⑩参照）。
- (6) 2階廊下の屋根裏に収納庫が存する（別紙間取図参照）。

⑩  
(2階廊下 内壁損傷箇所)
