## 期 間 入 札 の 公 告

物 件 目 録

## 現況調査報告書(3)

評 価 書 (3/3)

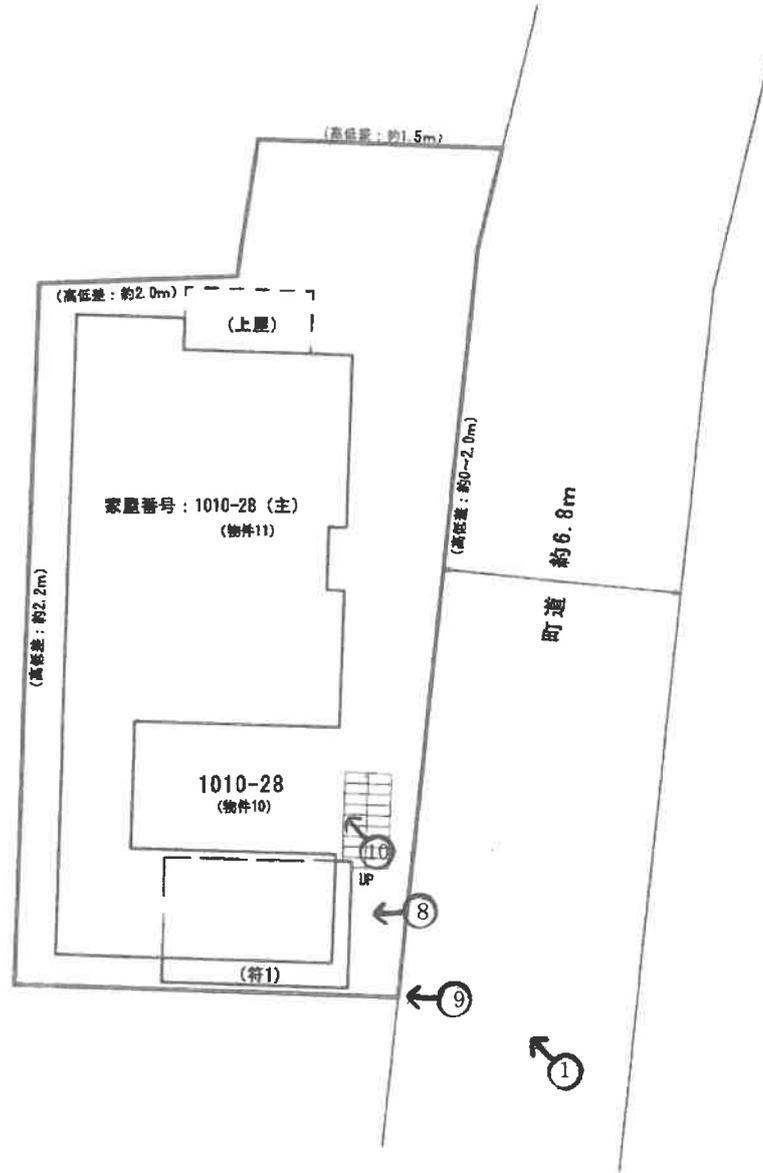
# 土地建物位置関係図

(1) 本件土地は、本件建物の敷地として利用されていた（別紙土地建物位置関係図及び別紙添付写真①参照）。

(3) 本件土地の北側の東部分及び東側には石垣が設けられているため、北東側は約1.5 m、東側は約0 m～約2.0 mいずれも隣接土地よりも高い位置にある。また、北側の西部分は約2.0 m、西側は約2.2 mいずれも隣接土地よりも低い位置にある（別紙土地建物位置関係図参照）。

(4) 本件土地の北側に上屋が存した（別紙土地建物位置関係図参照）。

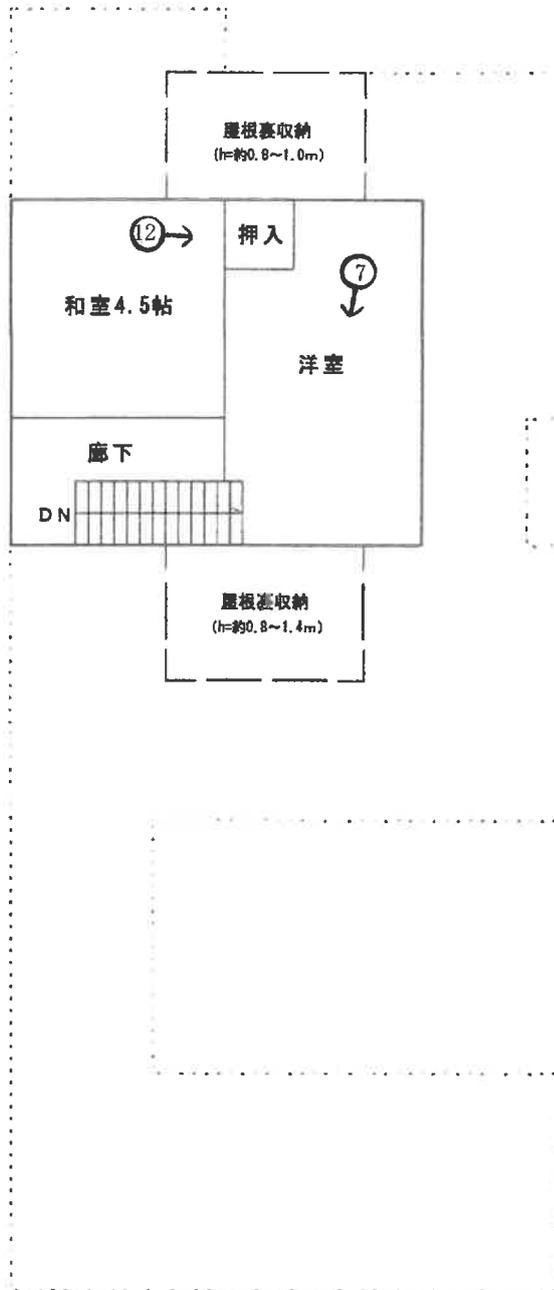
# 間 取 図

- (1) 本件建物の位置は、別紙土地建物位置関係図のとおり、建物内の状況及び間取り等は、別紙間取図及び別紙添付の写真に撮影したとおりである。また、床面積については概ね公簿どおりであるものと推察された。
- (2) 本件建物は、内外部ともに経年に相当する劣化が認められた。
- (3) 1階南東側洋室の内壁に損傷箇所が存した（別紙添付写真⑩参照）。
- (4) 2階和室の天井にシミが存した（別紙添付写真⑪参照）。
- (5) 2階洋室のクロスに浮きが認められる箇所が存した。
- (6) 2階洋室の北側及び南側を出入口とする屋根裏収納庫が存した（別紙間取図参照）。なお、いずれも高さが1.5m未満であったため床面積に算入しなかった。

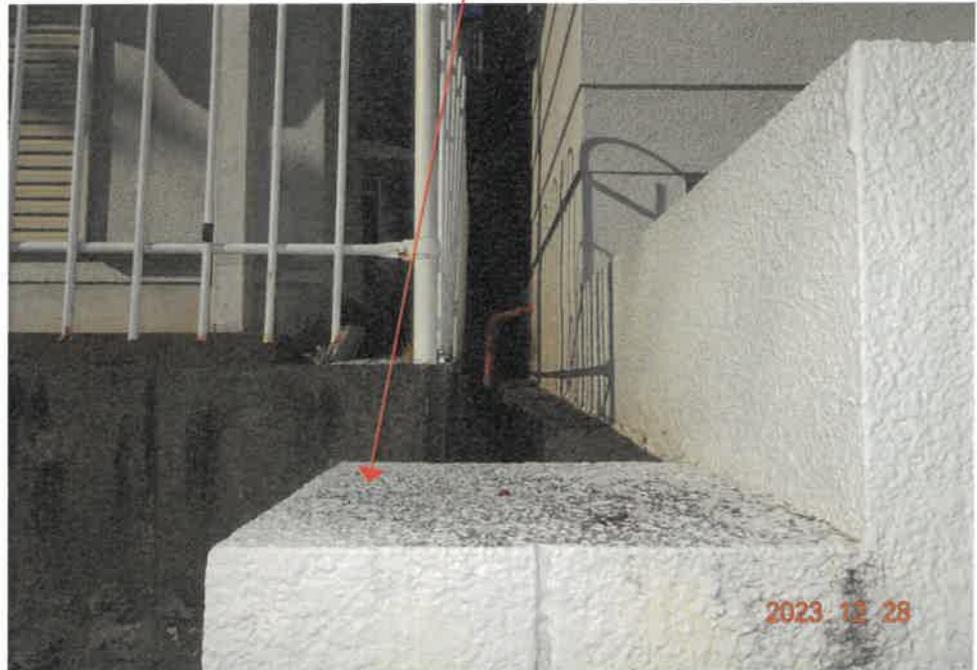
⑨  
(南側隣接土地へ越境しているコンクリート塀)

(5) 本件土地の南東角付近のコンクリート塀が南側隣接土地へ越境していた（別紙添付写真⑨参照）。

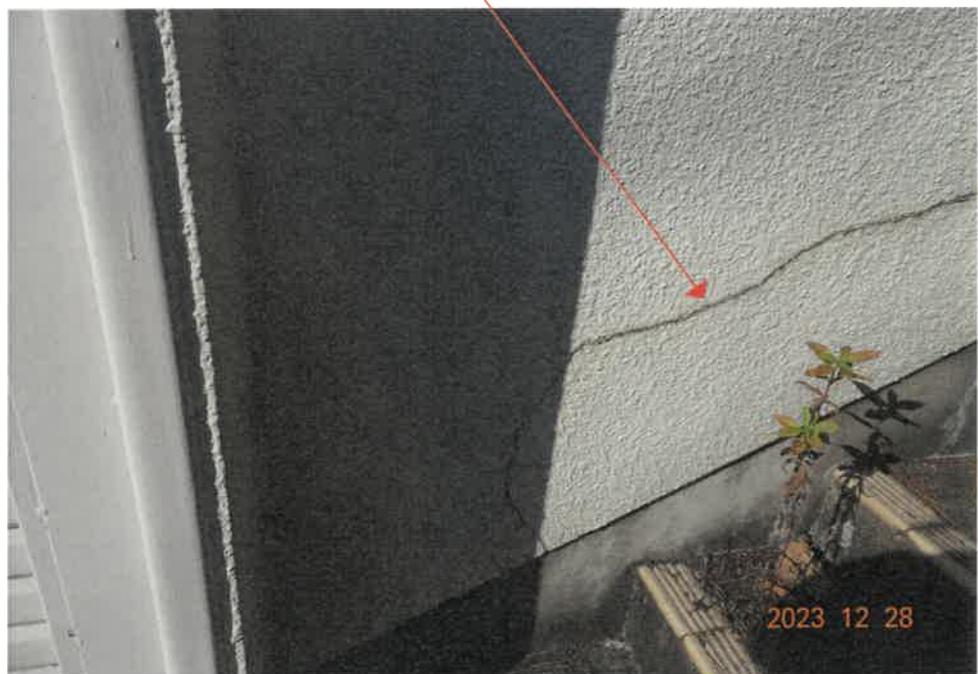
⑩  
(コンクリート塀 クラック)

(6) 本件土地の郵便受け付近及び階段付近のコンクリート塀にクラックが存した（別紙添付写真⑩参照）。

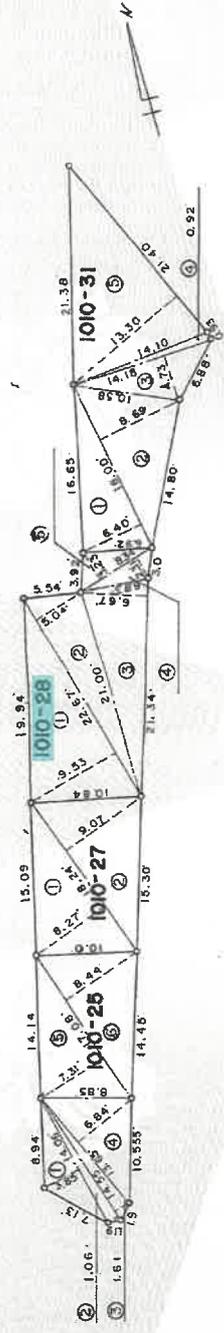
地積測量図

番号	大斜小斜	倍面積
1	22.67	9.53
2	22.67	5.04
3	21.34	6.67
4	8.34	2.31
5	8.34	3.23
合計		518.8433
		259.42165
坪		78.47

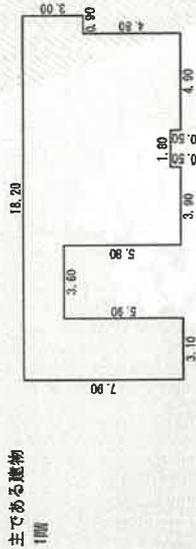
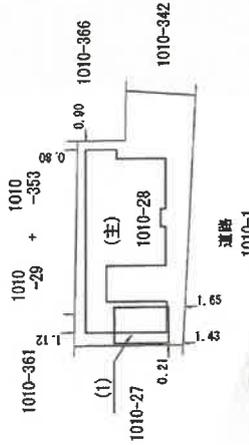
# 建物図面

3.00 x 0.90	=	2.7000
7.30 x 6.70	=	48.9100
7.80 x 3.90	=	30.4200
6.70 x 2.00	=	13.4000
5.90 x 3.10	=	18.2900
4.90 x 0.50	=	2.4500
合計		116.1700
床面積		116.17㎡

5.80 x 4.90	=	28.4200
床面積		28.42㎡

5.30 x 3.60	=	19.0800
床面積		19.08㎡
