## 期 間 入 札 の 公 告

# 現況調査報告書

所在 北葛城郡王寺町畠田5丁目578-3

評 価 書  
(土地・建物)

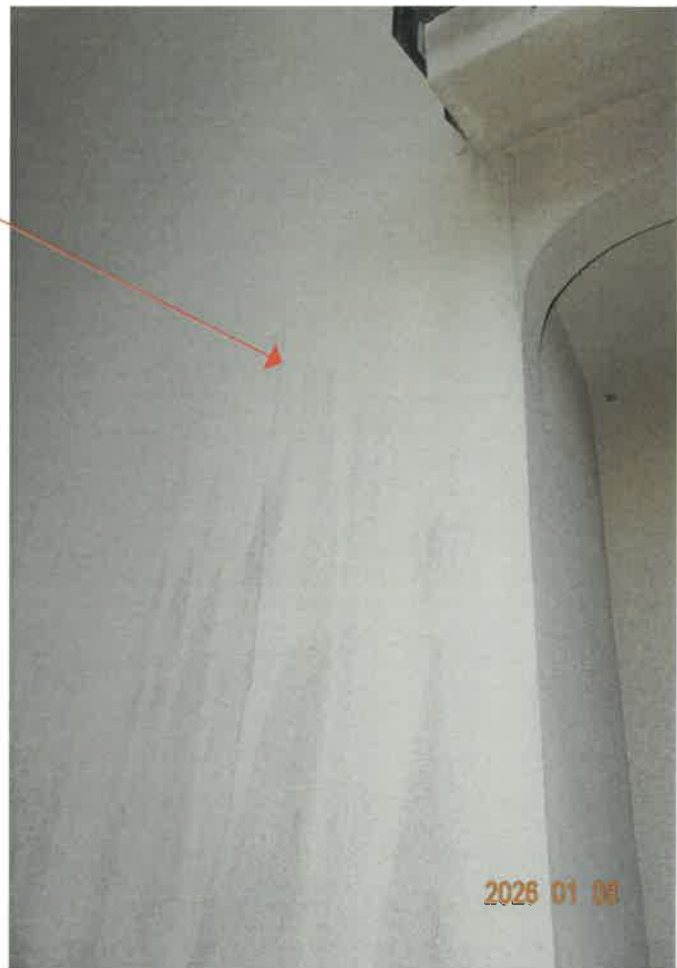
- (1) 本件建物の位置は、別紙土地建物位置関係図のとおり、建物内の状況及び間取り等は、別紙間取図及び別紙添付の写真に撮影したとおりである。
- (2) 本件建物を概測した結果、その形状は概ね建物図面（各階平面図）と一致した。
- (3) 本件建物は、内外部ともに経年に相当する劣化が認められた。
- (4) 本件建物の外壁の随所にクラックが存した（別紙添付写真⑧参照）。
- (5) 本件建物内には大量の動産が置かれており、立入調査時に視認できなかった損傷箇所等が存する可能性がある。

⑧  
(外壁クラック)
