## 期 間 入 札 の 公 告

## 物 件 目 録

## 現況調査報告書

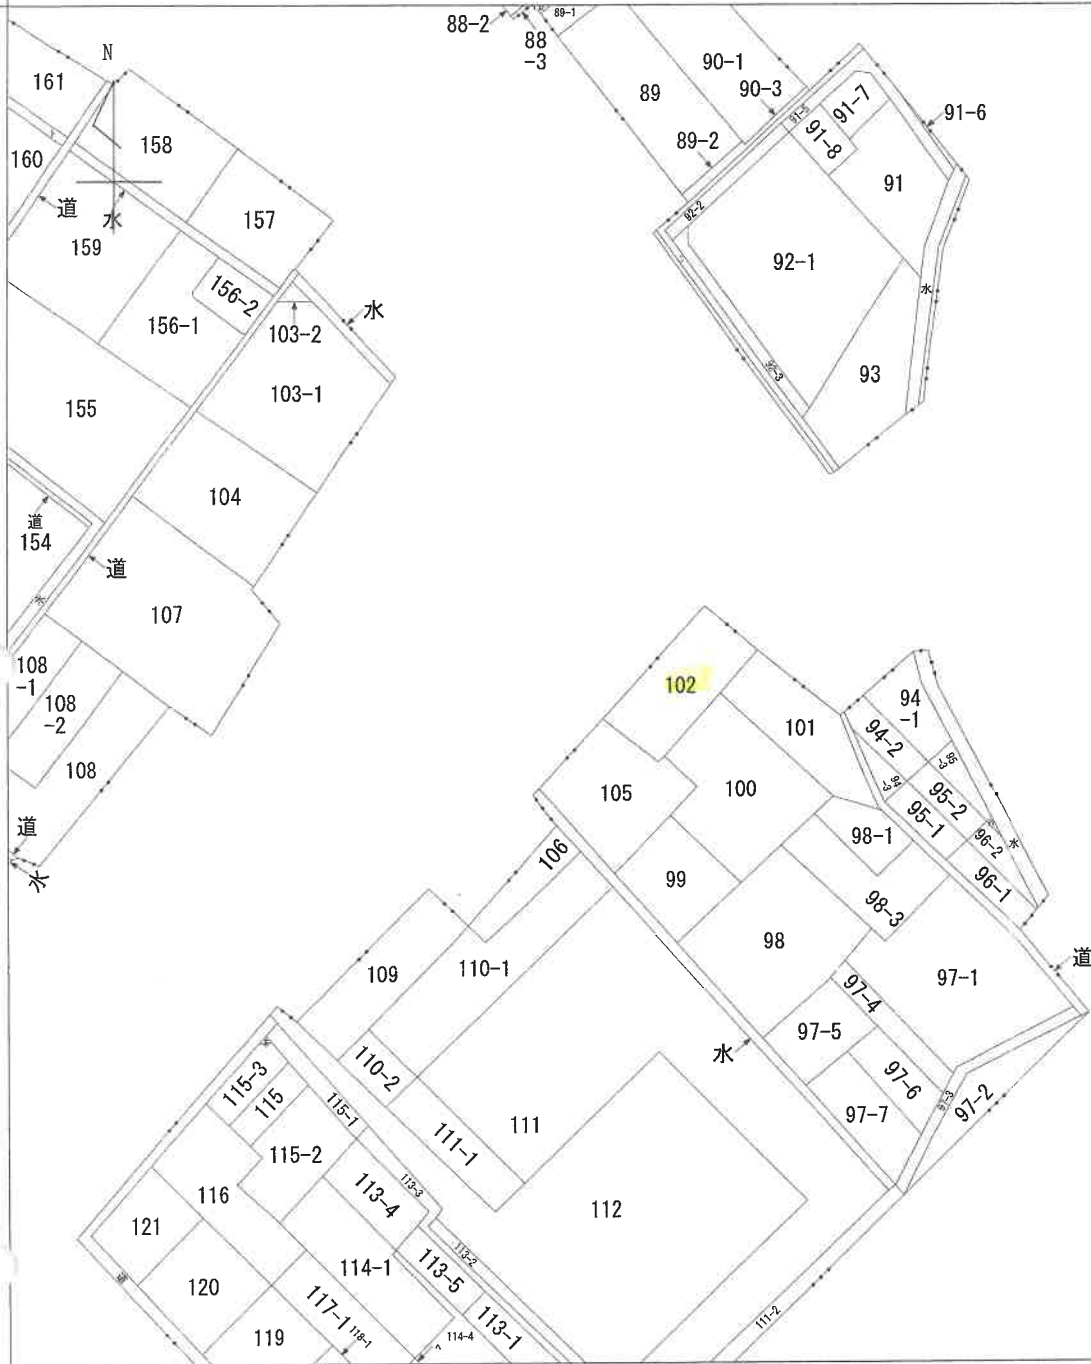
法務局の公図は8枚目のとおりであり、この公図は地図に準ずる図面であり、縮尺は不明である。また、目的土地についての地積測量図は存しない。
