物 件 目 録

現況調査報告書

大津地方裁判所

評 価 書

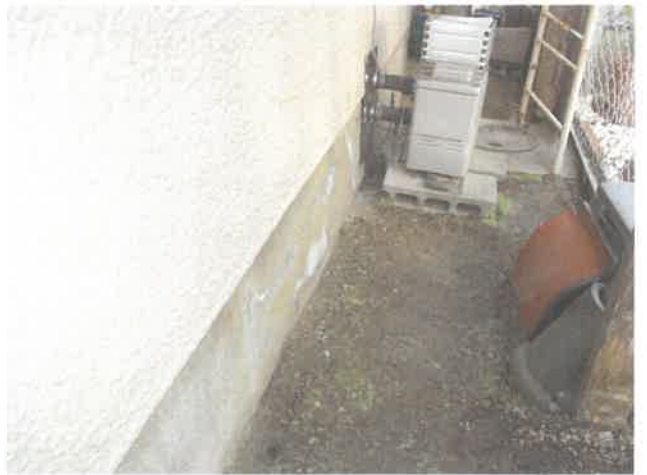
写真 ⑤

- (2) 目的建物の損傷等
目的建物では、全体的に経年相当の傷みや汚れが認められたほか、目視で確認できる範囲では、「1階南側洋室天井の雨漏り跡」・「2階南側洋室の床のきしみ」・「1階トイレやキッチン等での床の傾斜」・「2階北側和室の床の傾斜」などが見受けられた。
また、1階浴室及び洗面などの外壁に亀裂が存した。

外壁の亀裂

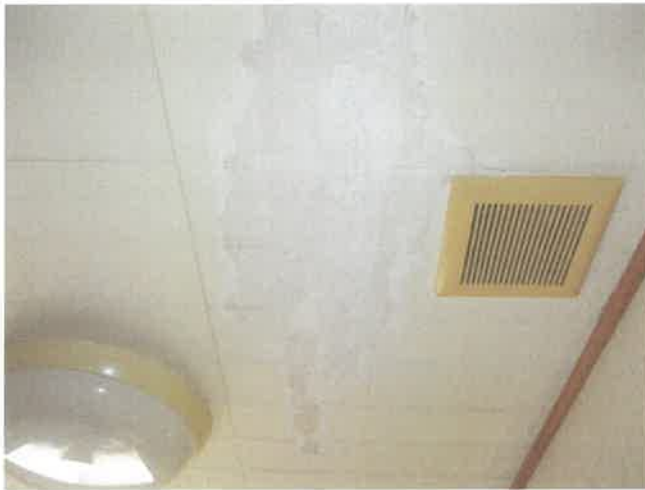
写真 ⑧

関係人の陳述等	
陳述者 (当事者等との関係)	陳述内容等
■目的物件所有者	<p>[陳述の要旨]</p> <p>1 目的物件の占有 目的物件は、私が家族と共に居住して占有しており、誰にも貸したりしていません。</p> <p>2 目的土地の範囲 目的土地の範囲はよく判りませんが、現在、利用している範囲だと思います。 また、目的土地上にある「カーポート」は、目的物件前所有者が4年程前に作ったものです。</p> <p>3 目的建物 目的建物では、1階南側洋室の天井に雨漏り跡がありますが、これは、5～6年程前に雨漏りがありましたので、修理をしましたが、その時の跡です。 また、その他、目的建物では、「2階南側洋室の床のきしみ」・「1階トイレやキッチン等での床の傾斜・2階北側和室の床の傾斜」などがあります。 私たちは、目的物件に平成17年に入居しましたが、その時点で目的建物はリフォームされており、リフォーム済みの建物に入居しました。</p>

1階 洋室天井付近

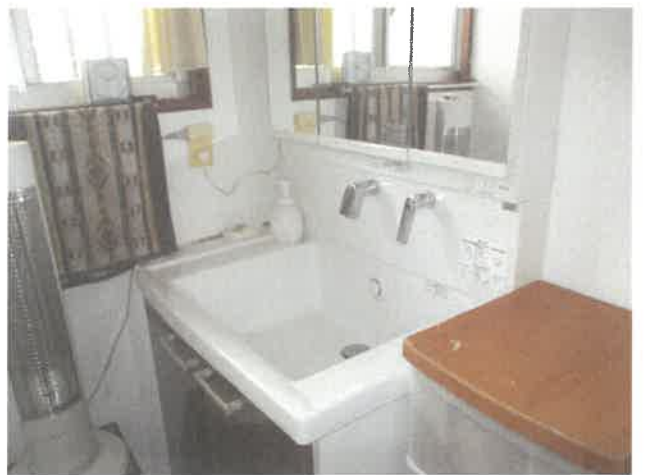
写真 ⑪

1階 洗面

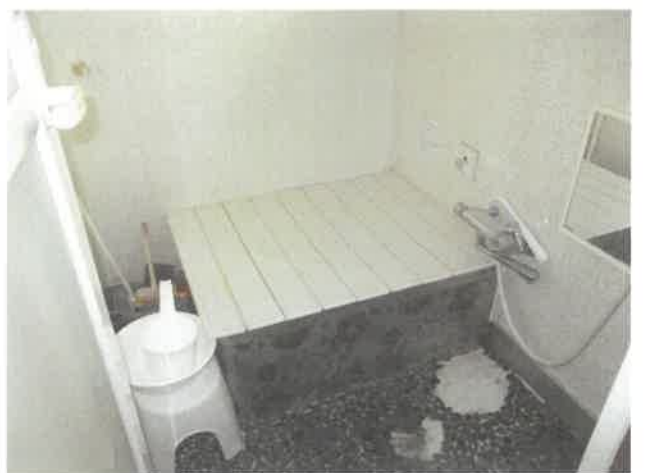
写真 ⑫

1階 浴室
