## 物 件 目 録

令和7年(ケ)第75号  
令和7年12月12日受理  
令和8年 1月14日提出

# 現況調査報告書

# 評 価 書

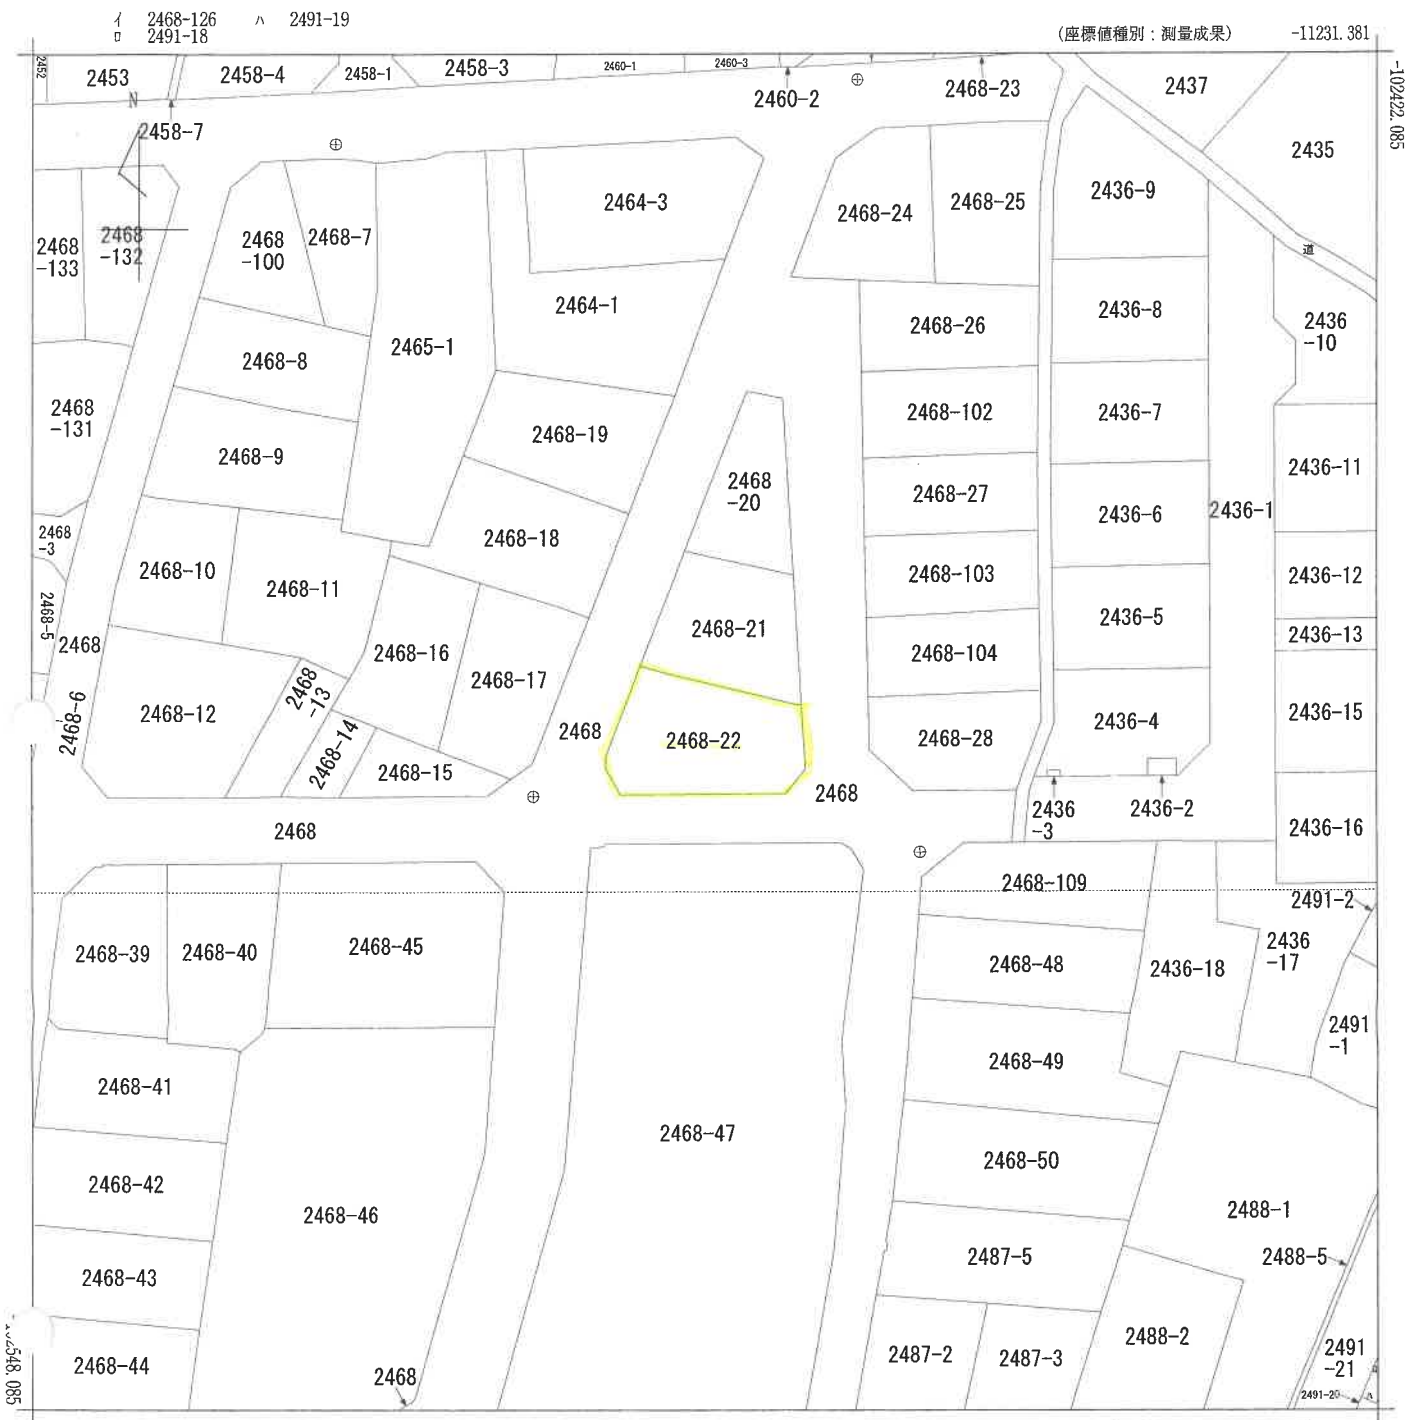
地番区域見出し  
坂本7丁目

法務局の公図は6枚目のとおりであり、この公図は法14条地図であり、縮尺は500分の1である。また、目的土地についての地積測量図は7枚目のとおりである。

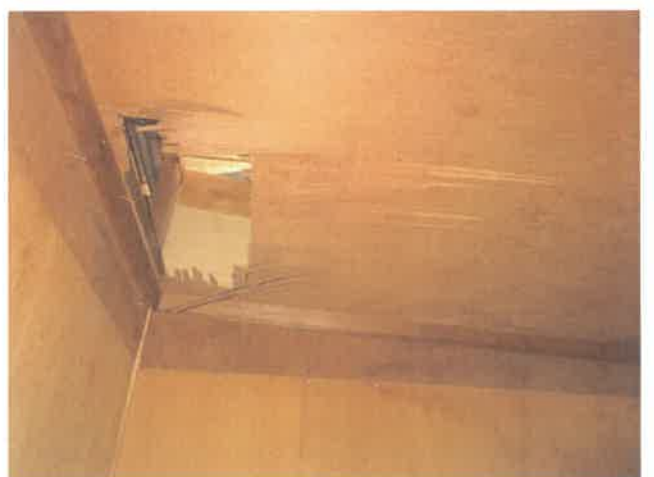
写真 ⑬

目的建物では、全体的に経年相当の傷みや汚れが認められたほか、目視で確認できる範囲では、「主たる建物1階玄関及び板間での雨漏り」・「主たる建物1階板間などの各所での床のきしみ」・「主たる建物1階北東側板間の先の押入の天井の損傷(空が見える)」などが見受けられた。

主建物 1階 板間先「入」天井付近

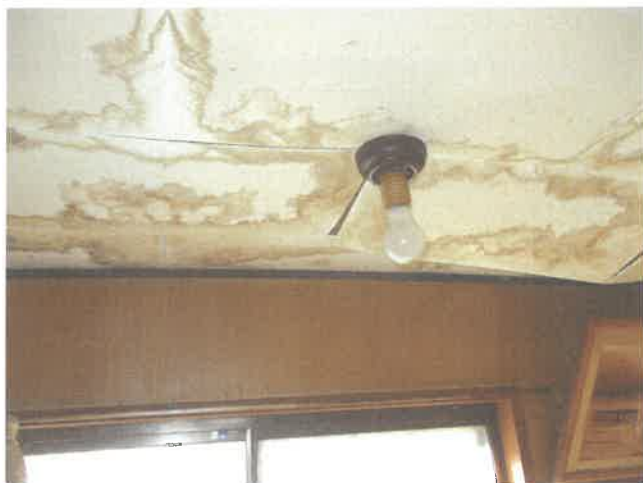
写真 ⑭

主建物 1階 ホール天井付近

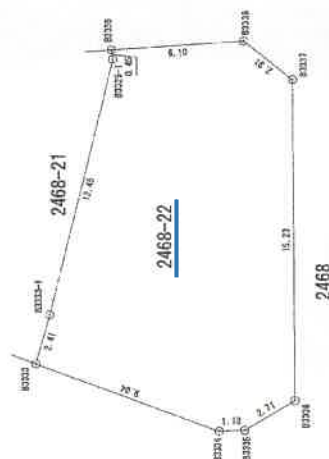
附属資料4  
地積測量図写し

| 特 記 事 項 | ・現地にて簡易計測の結果、目的土地の形状は地積測量図の形状に概ね合致し、目的土地の地積についても登記簿地積に概ね合致すると認められたが、目的土地の正確な地積・形状・範囲・隣地との境界は専門家による測量を要する。<br>・目的土地は、目的建物の敷地として利用されている。<br>・目的土地南東側空地部分に「プレハブ物置」が存したが、同物置は単に地上に据え置かれただけであり、動産として取り扱うのが相当と思われる。<br>・目的土地空地部分では、雑草・雑木等が繁茂している状況であり、目的土地の維持管理が劣っているように見受けられた。 | |

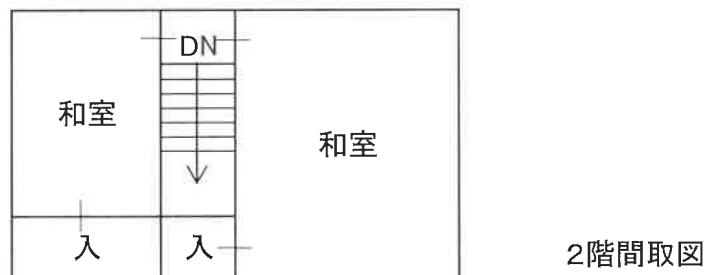
附属資料6  
建物間取図

| 番号 | 所在等 | 登 記 | 現 況 |
|---|---|---|---|
| 2 | <p>・目的建物は附属資料-6建物間取図のとおりであり、主である建物の1階部分で増築が認められたため、主である建物の1階の現況床面積は「約47.71㎡」となり、登記簿面積と異なる。</p> | | |

| 特 記 事 項 | <ul style="list-style-type: none"> <li>・目的建物のうち、主である建物は概ね建物図面（各階平面図）に合致していたが、1階部分で増築が認められたため、1階の現況床面積は「約47.71㎡」、現況延床面積は「約69.08㎡」となり、登記簿面積と異なる。</li> <li>・目的建物のうち、主である建物南東側に工作物が存したが、位置関係及び用途などから主である建物に付着した工作物として取り扱うのが相当と思われる。</li> <li>・目的建物のうち、主である建物は、全体的に経年相当の傷みや汚れが認められたほか、目視で判断できる範囲では、「1階玄関及び板間での雨漏り」・「1階板間などの各所での床のきしみ」・「1階北東側板間の先の押入の天井の損傷(空が見える)」などが見受けられた。</li> <li>・目的建物は、北側隣地である目的外土地「2468番21」上に存する目的外建物「家屋番号2468番21」と北側壁面を接して建築されている。</li> </ul> |
