期 間 入 札 の 公 告

現況調査報告書（その②）

物件9・物件10・物件11

評 価 書

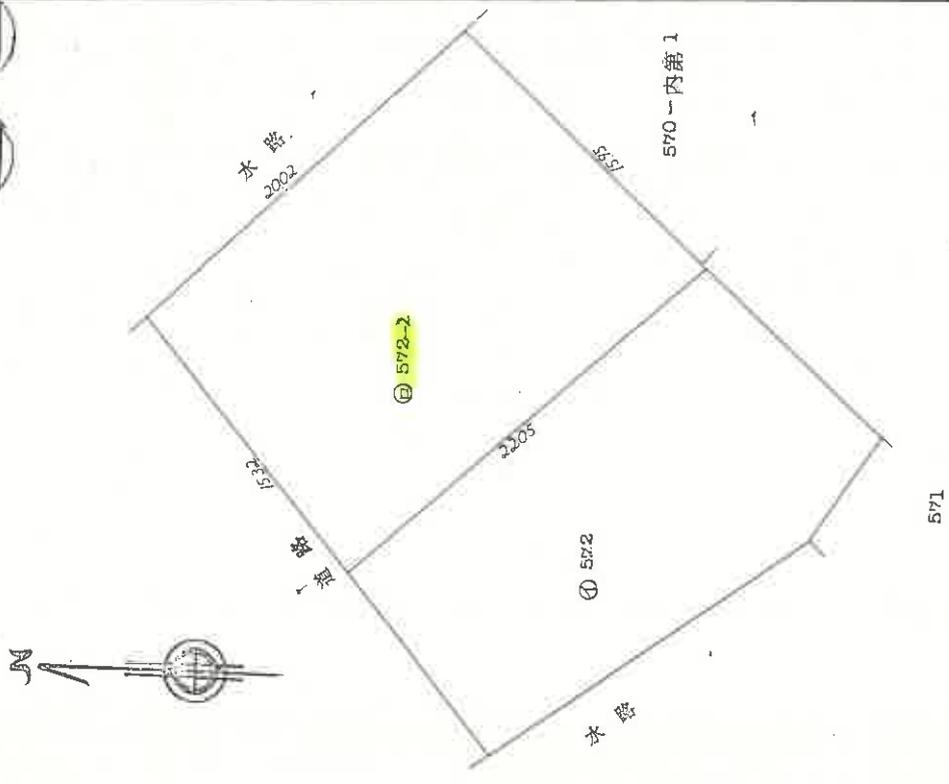
572
572番2
地積測量図

点番	X	Y	X-X	Y(X-Y)	合計
52	115.269	84.093	-4.916	-413.401188	20.024
54	100.632	97.757	-26.265	-2567.587605	15.950
68	89.004	86.840	4.916	426.905440	22.057
66	109.548	72.252	-26.265	1897.698780	15.320
			合計	-556.384573	
			面積	328.192286

面積：572
554.84
328.192286
= 226.647714

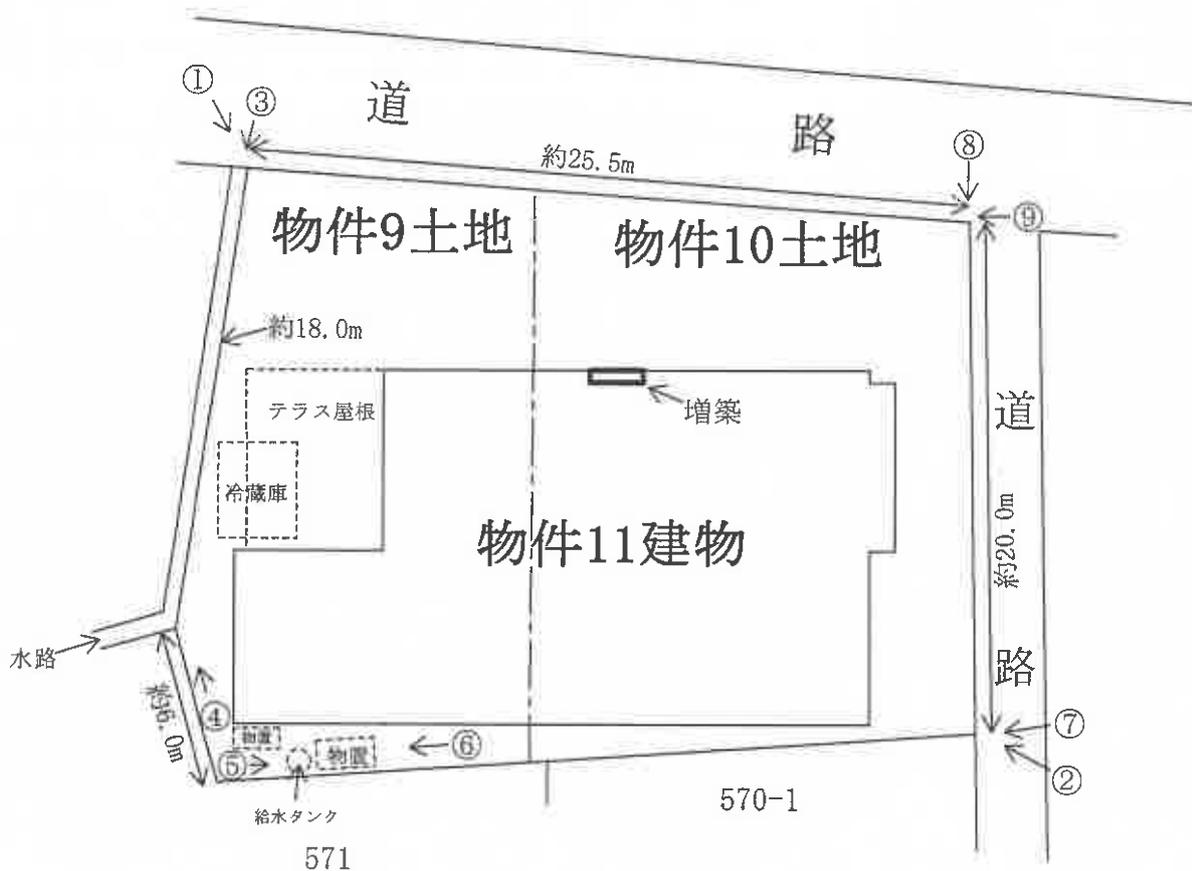
【 土地建物位置関係図 】

- 1 表札表示等
物件11建物の外壁には、同建物所有会社が営んでいた料理店の表示看板が存した。
- 2 物件9土地及び物件10土地（以下、「目的土地」という。）の状況等
 - (1) 目的土地の形状及び範囲について
物件9土地及び物件10土地は地続きの土地である。
目的土地については、法務局備付けの公図（5枚目）が存し、物件10土地については地積測量図（6枚目）が存するが、物件9土地については地積測量図が存しない。
上記公図、6枚目の地積測量図及び市役所備付けの地番図等を参考に、現地で隣接する道路や水路等の境界部分を確認し、目的土地を巻き尺等で簡易計測して作成したものが8枚目の土地建物位置関係図である。
簡易計測の結果、目的土地の形状は概ね6枚目の地積測量図及び8枚目の土地建物位置関係図に記載のとおりで、同土地の現況面積は、物件9土地及び物件10土地の各公簿記載の面積を合算した面積に概ね一致するものと推認されたが、両土地間の境界が杭等で明示されておらず、一部立ち入りが困難な箇所があり(写真⑦)、巻き尺等での計測精度にも難点があることから、目的土地の正確な地積を求めるためには、隣地境界確定のうえ、専門家による実測を行う必要が存すると思料される。

□→ 増築部分 約 0.8m^2 (約 $1.82\text{m} \times$ 約 0.46m)

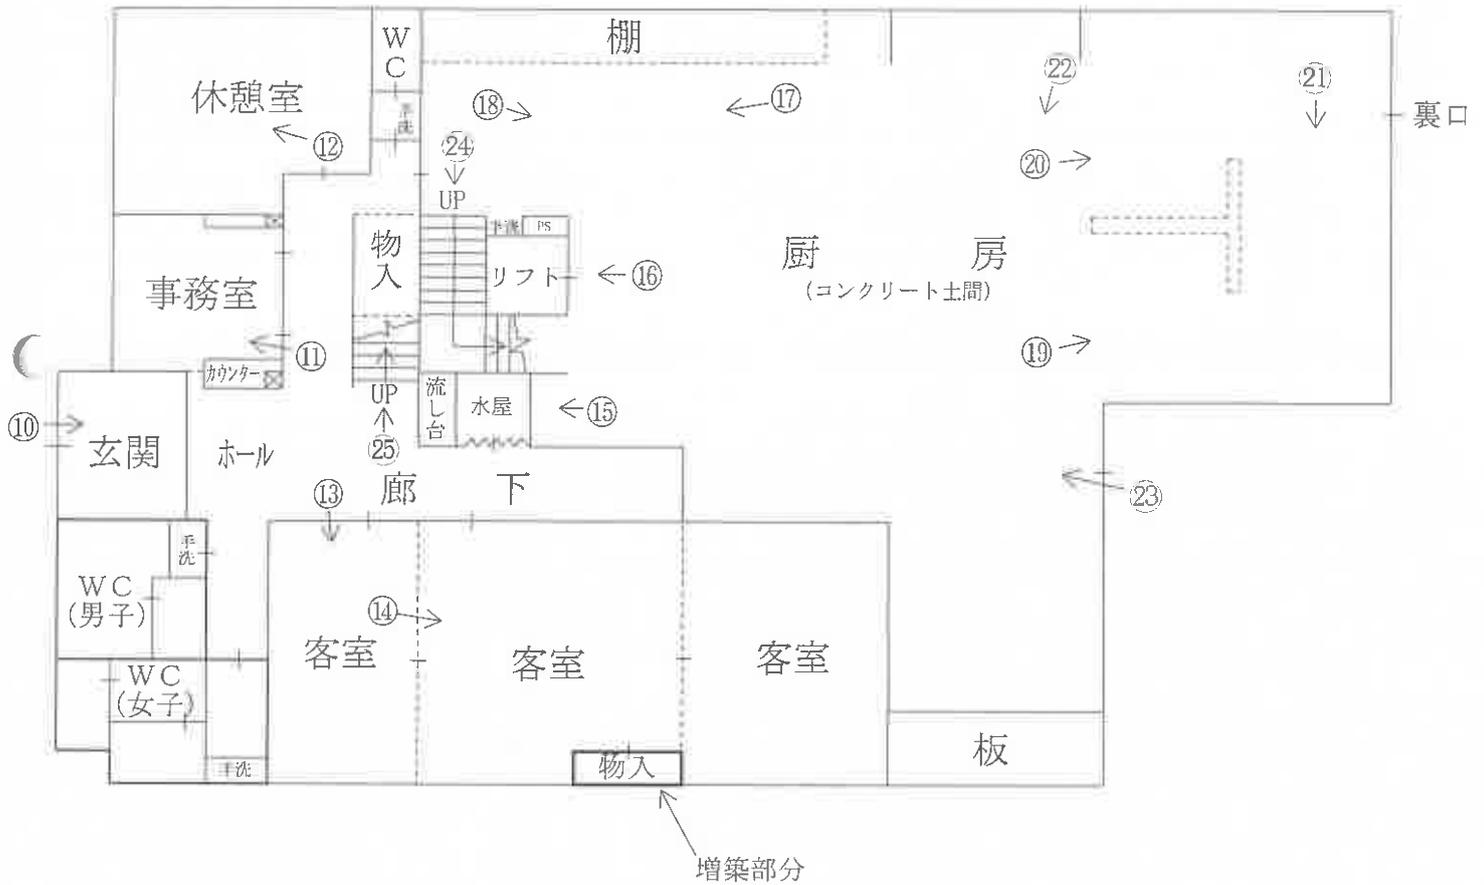
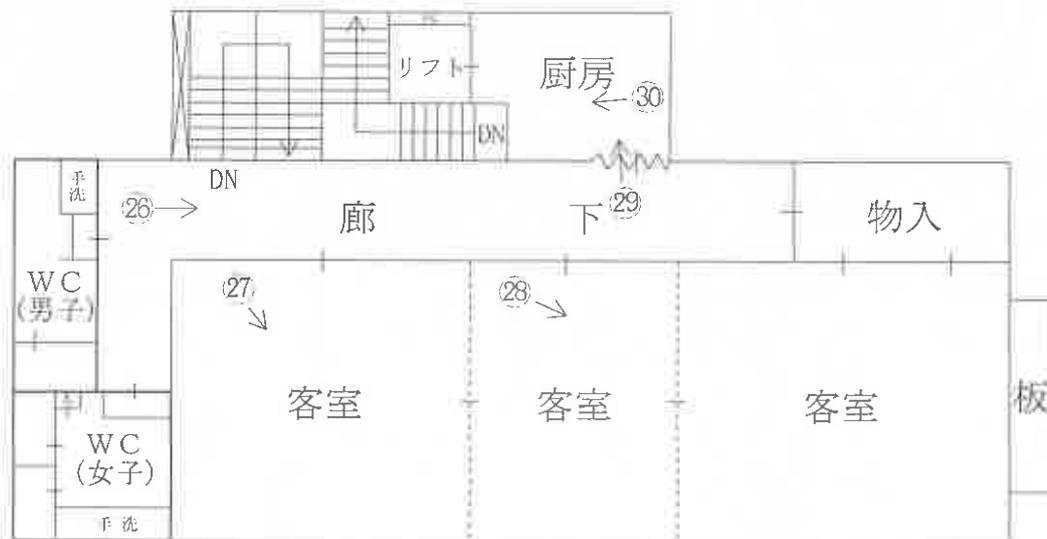
【間取図略図】- 物件11建物

- (2) 目的土地の状況
地続きの物件9土地及び物件10土地は、物件11建物の敷地として一体利用されている。
- 3 物件11建物（以下、「目的建物」という。）の状況等
 - (1) 目的建物の形状及び間取り等について
ア 同建物の外観は写真①及び②のとおりであり、その形状は概ね各階平面図（7枚目）に記載の形状に合致していると認められたが、同建物1階の北西側の一部が増築され、物入として使用されていた。
イ 上記増築部分を概測した結果、増築面積は約0.8㎡であった。
ウ 上記増築部分を含む同建物の間取りは、概ね9枚目の図面のとおりであり、建物内の状況は写真⑩乃至⑬のとおりである。
エ 同建物内には荷物用のリフト(写真⑭、⑯)が存し、階段には人用の昇降機(写真⑳)が設置されていたが、関係人Aの陳述によると、稼働できるかどうか不明とのことである。

□ → 増築部分 約0.8m²(約1.82m×約0.45m)

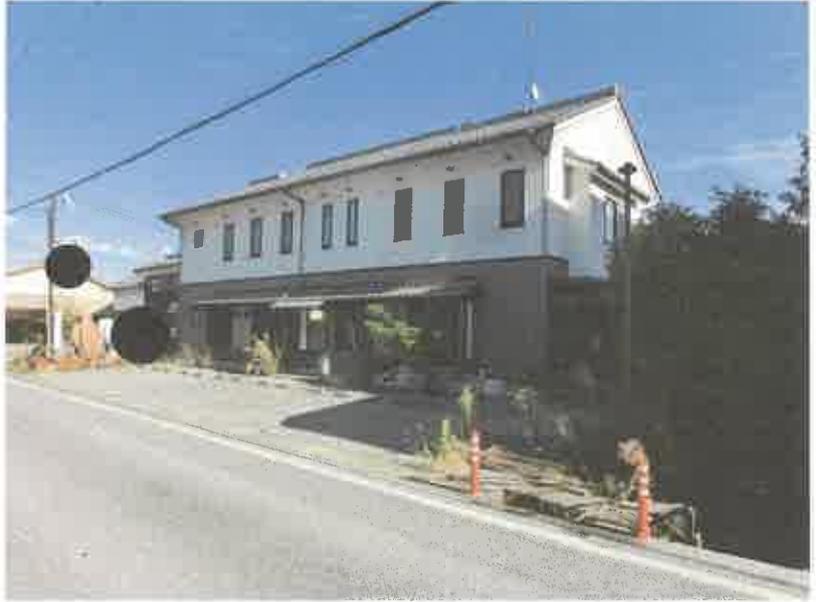
①

- 4 構築物について
目的建物の西側にテラス屋根が存し、同構造及び用途から同建物に附着した構築物と認められた。(写真①)
- 5 目的外動産について

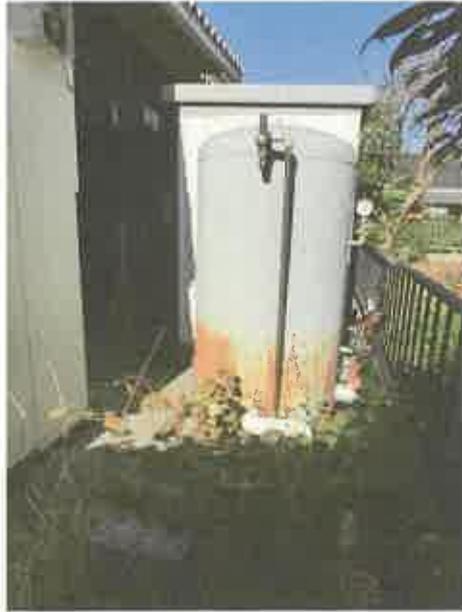
⑤

目的土地には、業務用の冷蔵庫、給水タンクと推定されるタンク(写真⑤)やスチール製物置(写真⑥)等が据え置かれている。

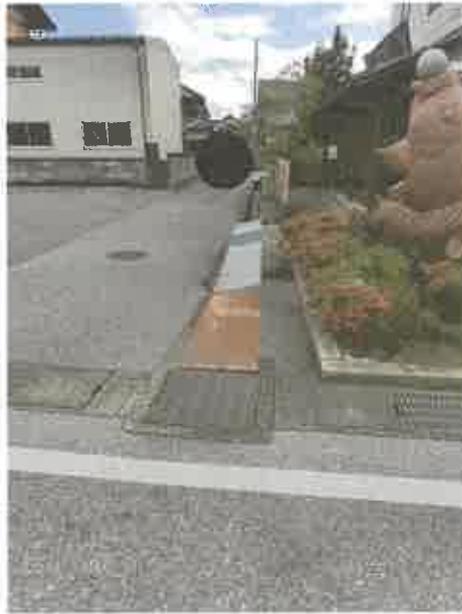
⑧

- (1) 目的土地は北西側で、側溝を含む幅員約6.0mの舗装県道(建築基準法第42条1項1号に該当)に概ね等高に接面する(写真⑨)。
- (2) 目的土地は北東側で、側溝を含む幅員約2.7mの舗装市道(建築基準法第42条2項に該当)に概ね等高に接面する(写真⑧)。

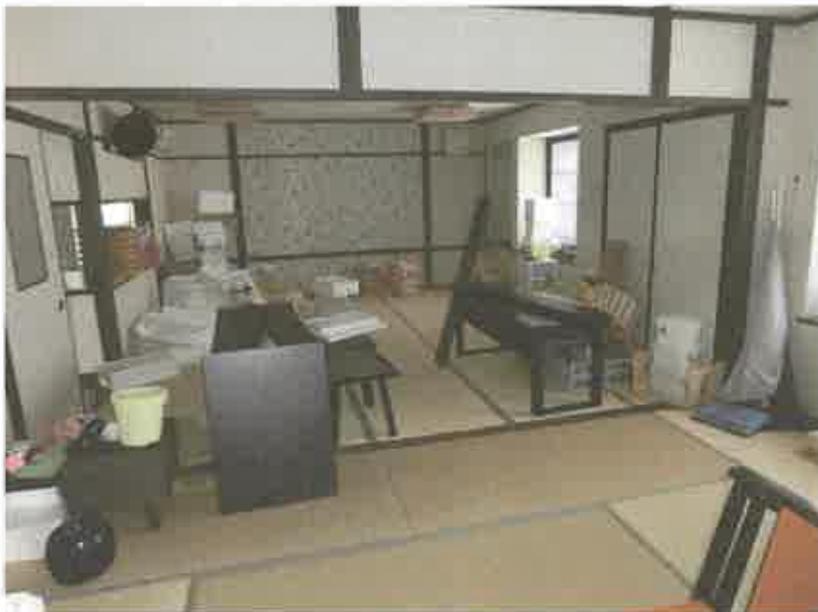
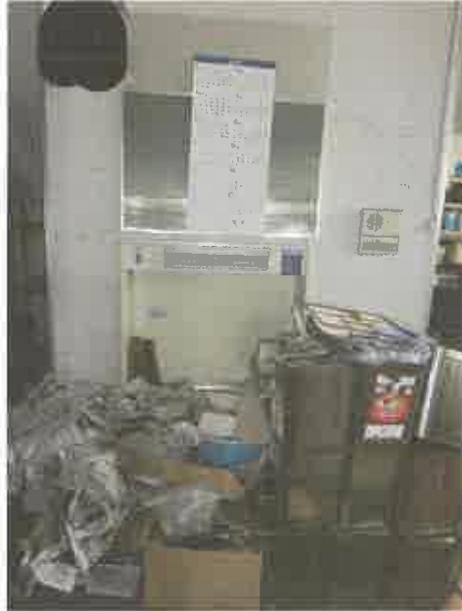
関係人の陳述等	
陳述者 (当事者等との関係)	陳述内容等
■ A	1 私は目的物件所有会社（有限会社魚忠）の代表取締役です。 2 物件11建物では、有限会社魚忠が料理店を営んでいましたが、現在、有限会社魚忠は閉鎖され、同建物は空き店になっています。 3 物件11建物内に荷物用のリフトが存在し、階段には人用の昇降機が設置されていますが、現在稼働できるかどうかわかりません。

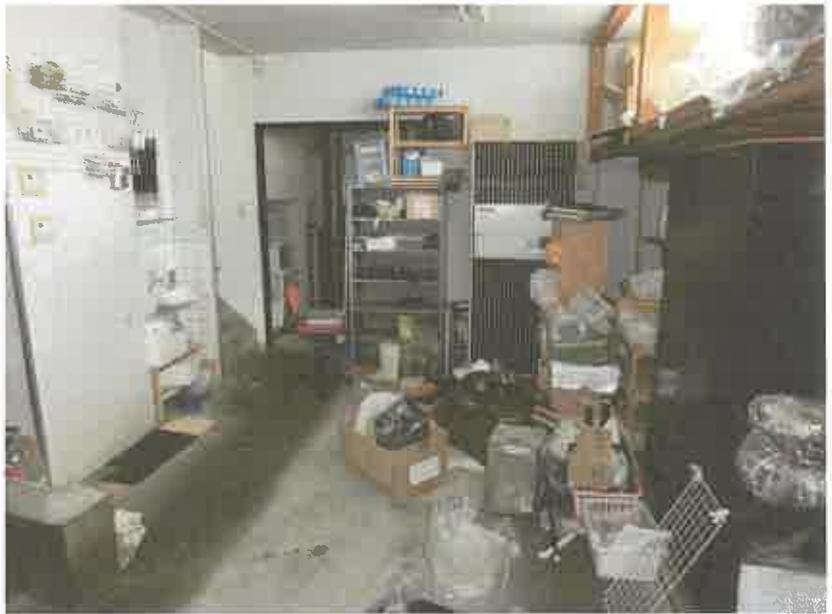
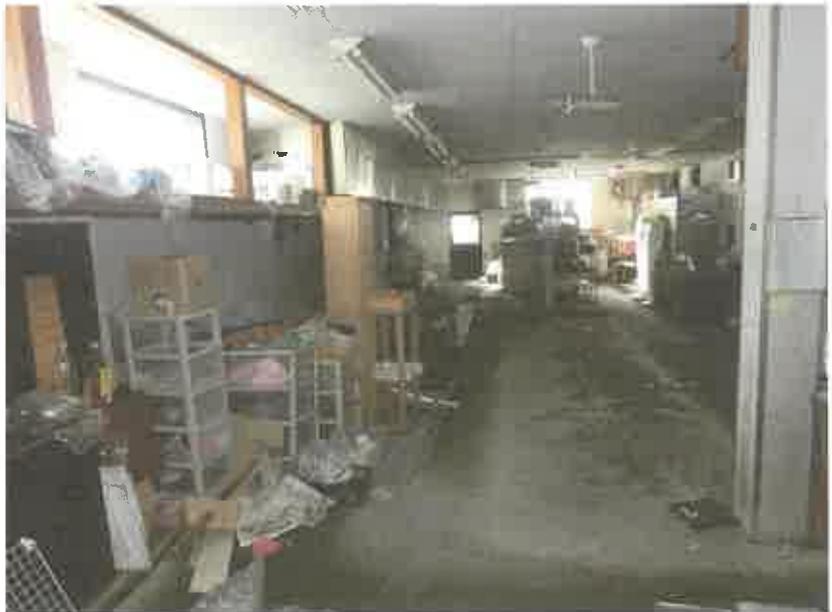
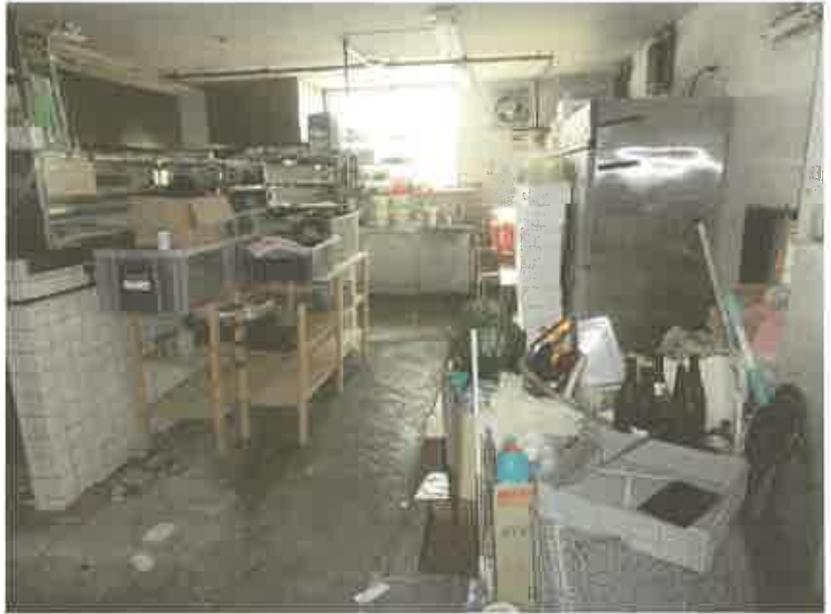
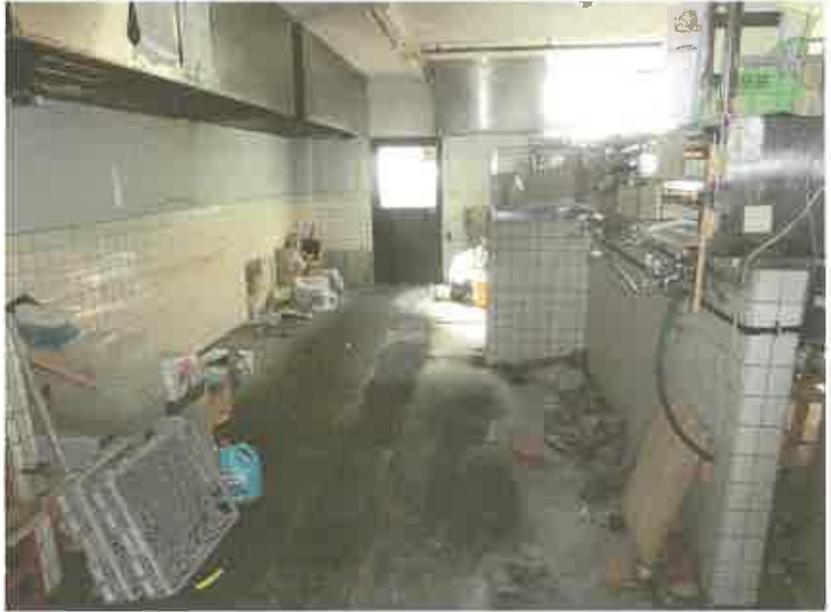
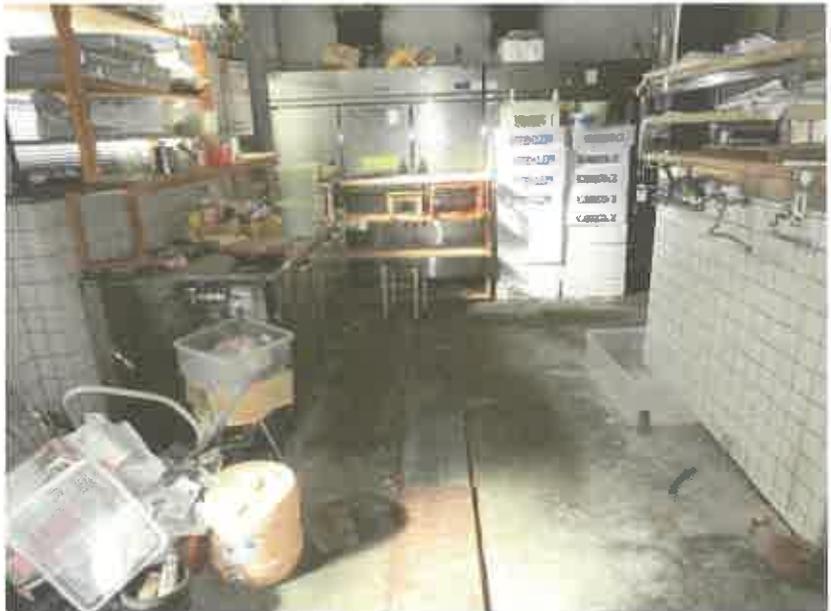
- (2) 目的建物の損傷等
ア 同建物1階の厨房はコンクリート土間になっているが、厨房器具類が取り外されており、コンクリート土間に凹みやひび割れ等の損傷箇所が複数見うけられた(写真⑰乃至㉑)。
イ 同建物は現在空き店で、上記のとおり、維持管理の状況がやや劣っている。
ウ その他、目的建物の全体的に経年相当の傷みや汚れ等の損傷が見受けられた。

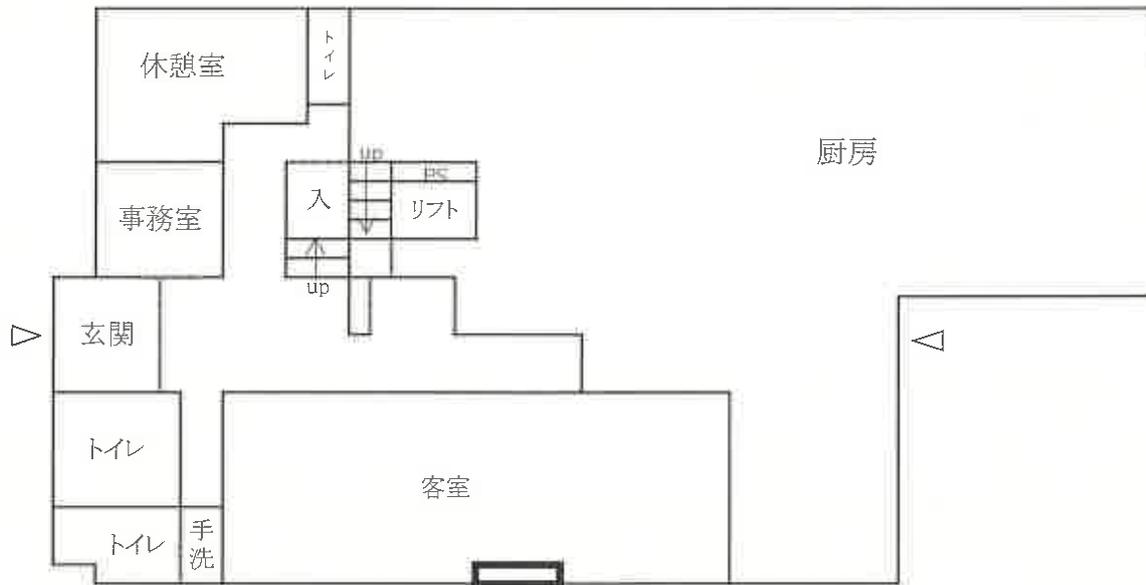
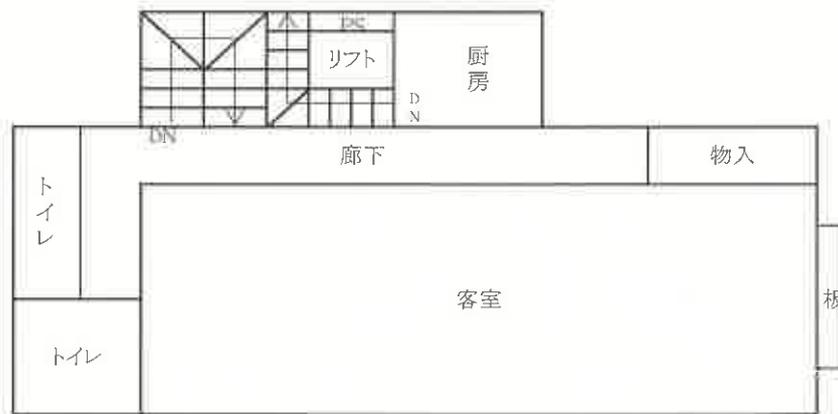
附属資料⑦
建物間取図

増築:物入
約1.82m×約0.45m
=約0.8㎡
