## 物 件 目 録

## 現況調査報告書

大津地方裁判所彦根支部

評 価 書

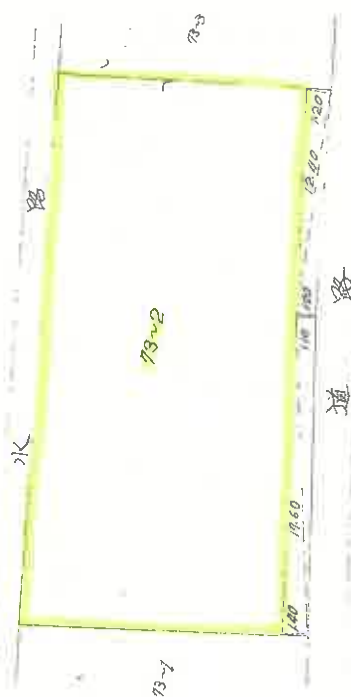
地積測量図

法務局の公図は7枚目(地図に準ずる図面、縮尺不明)のとおりである。また、目的土地についての地積測量図は8枚目(残地扱い、辺長の記載なし)のとおりである。

目的土地につき、7枚目の公図及び8枚目の地積測量図並びに9乃至11枚目の建物図面(各階平面図)や近江八幡市総務部税務課備付の地番図などを参考にして、現況の目的土地を立入可能な範囲で概測したものが12枚目の図面である。これによれば、目的土地の形状は8枚目の地積測量図に概ね合致していると思われたが、現地では境界杭等の境界を明示するものが存せず、正確な土地の範囲や形状は不明である。

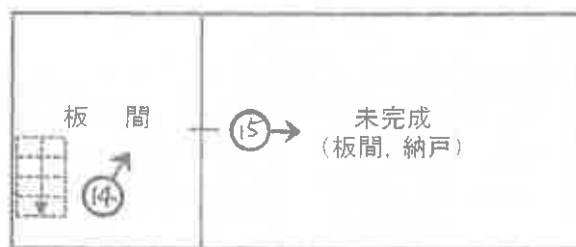
## 物件2

目的建物の形状及び間取り等は概ね13・14枚目の図面のとおりであり、同建物の形状は、概ね9乃至11枚目の建物図面(各階平面図)に合致しているものと認められたが、物件2建物の北東側で、物件2建物と物件3建物の主たる建物とが接合されていた。接合部分については物件2建物の増築部分と思われる。この増築部分の床面積は概ね約0.5平方メートルと思われた。

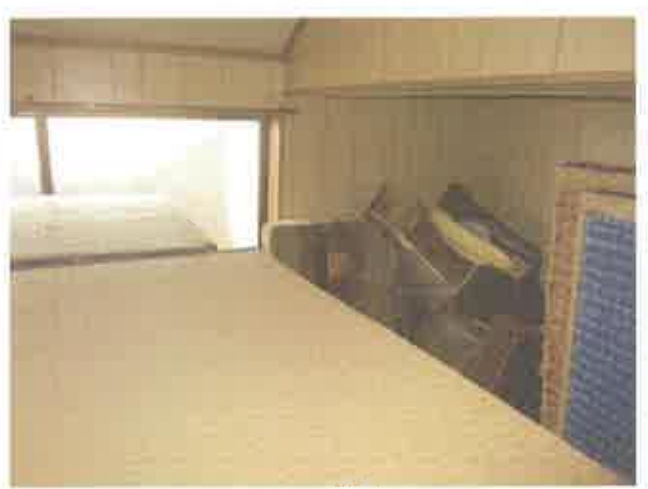
写真 ⑫

物件 2 1階 物件 3 主との接合部分

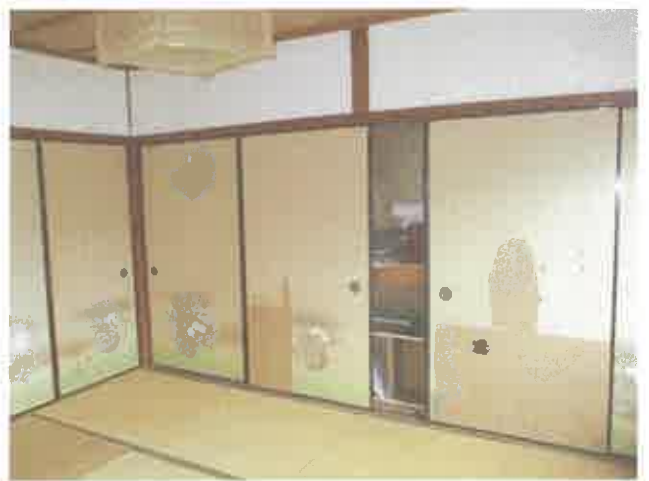
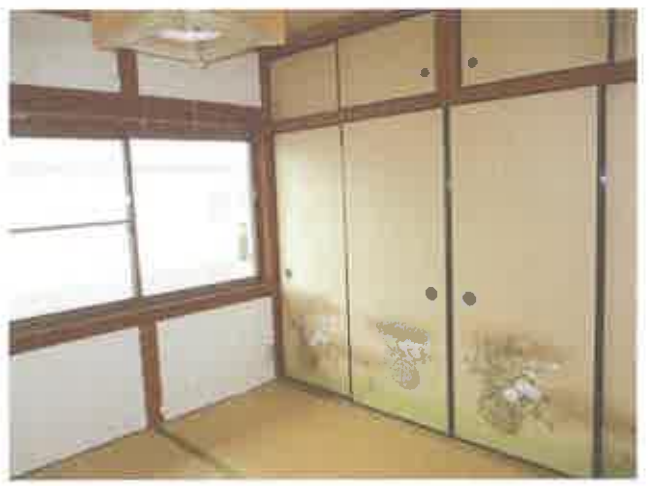
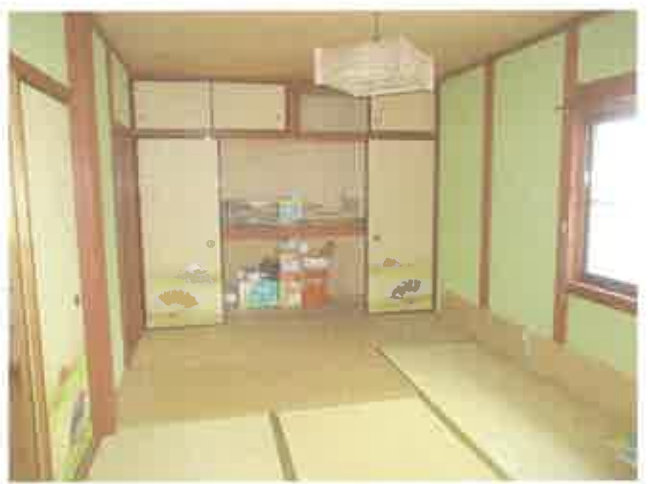
写 真 ②②

目的建物では、全体的に経年相当の傷みや汚れが認められたほか、目視で確認できる範囲では、物件3建物の主たる建物2階各室で「雨漏り跡」が見受けられた。そして、目的建物内では、各室に廃棄物と思われる動産類が多数残置されており、立入や床面等の確認ができない箇所が多く存した。そのため、目視では確認できない損傷等が存する可能性は否定できないと思われる。

物件 3 主 2 階 和室

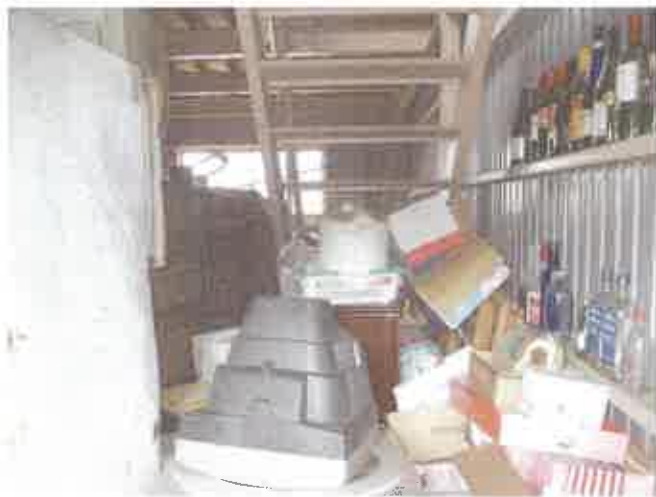
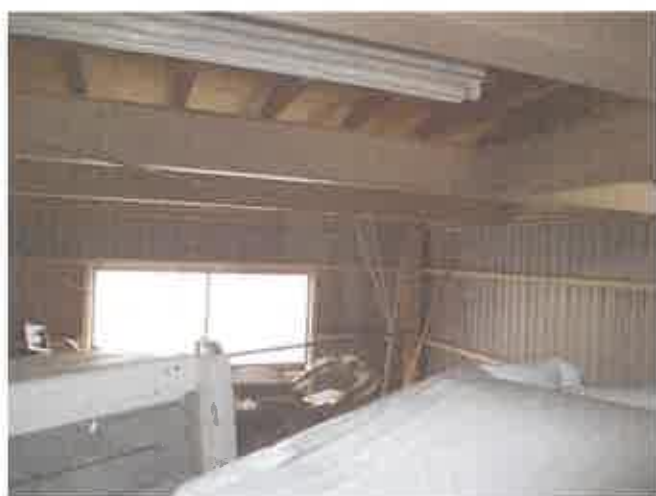
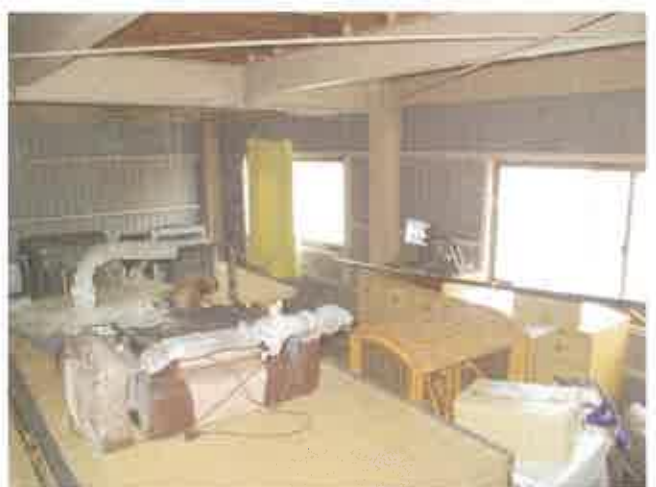
写真 ②⑤

物件2建物の階段は簡易式(跳ね上げ式)であり、物件3建物の附属建物には「太陽光発電システム」が設置されていた。

物件 3 附属符号 1 1階
