## 期 間 入 札 の 公 告

大津地方裁判所彦根支部

## 現況調査報告書

評 価 書

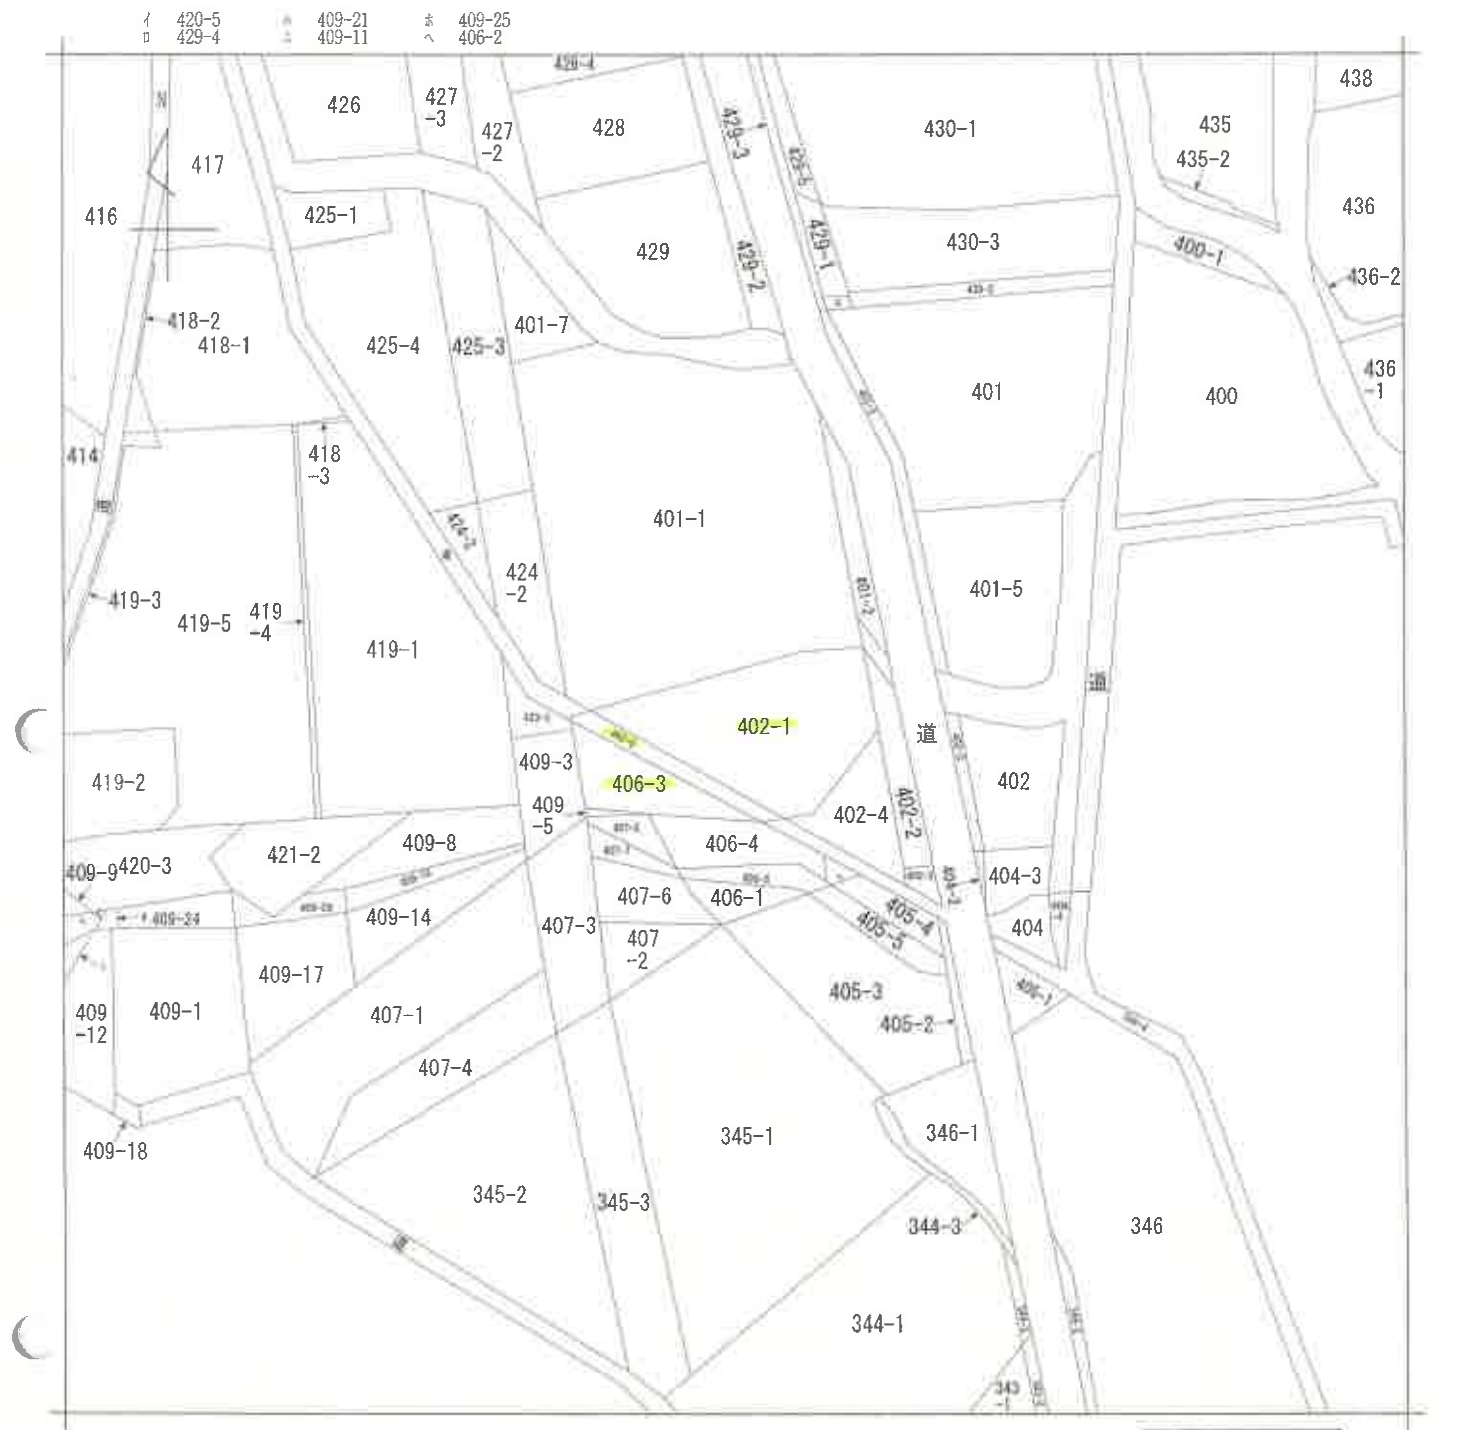
法務局の公図は6枚目のとおりであり、この公図は地図に準ずる図面であり、縮尺は不明である。また、目的土地については7乃至9枚目のとおり地積測量図が存する。

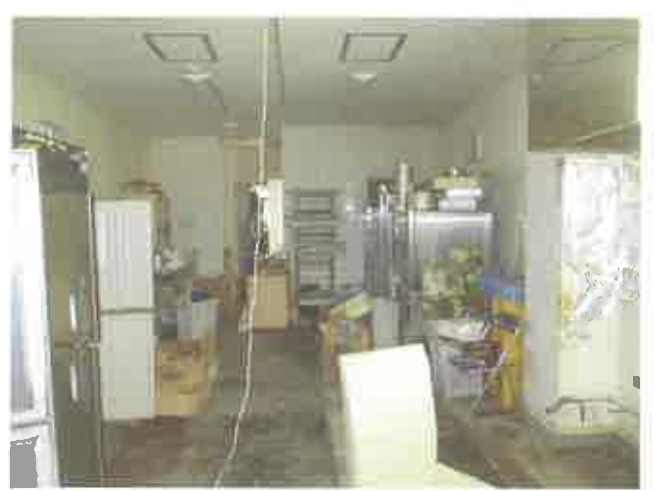
1階 厨房

また、目的建物1階厨房では、商品（菓子等）作成のための機械が多数、存したほか、目的建物1階冷蔵庫室では、大型冷蔵庫（そのままの状態では搬出困難）が存した。

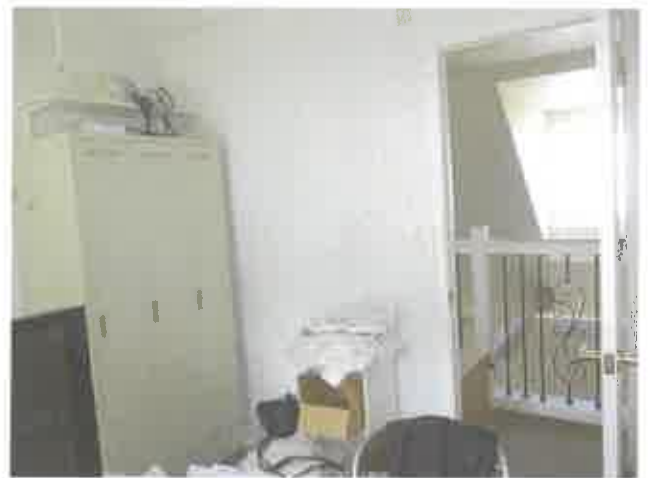
2階 洋室

目的建物では、全体的に経年相当の傷みや汚れが認められたほか、目視で確認できる範囲では、「2階トイレの床のしみ」等が見受けられた。関係人の陳述によれば、「目的建物を使用していた時には特段の瑕疵などは存しなかったとので、2階トイレの床は換気などの窓を開けていたために雨などが降りこんだためではないか」とのことであった。

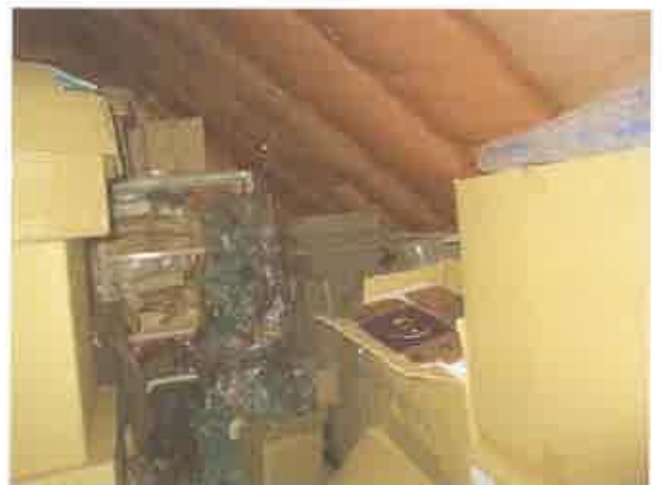
屋根裏収納

目的建物2階南側に「屋根裏収納」が存した。
