期 間 入 札 の 公 告

現況調査報告書

令和 7 年 (ケ) 第 35号
令和 7 年 10 月 20 日 現地調査
令和 7 年 10 月 22 日 評価

評 価 書

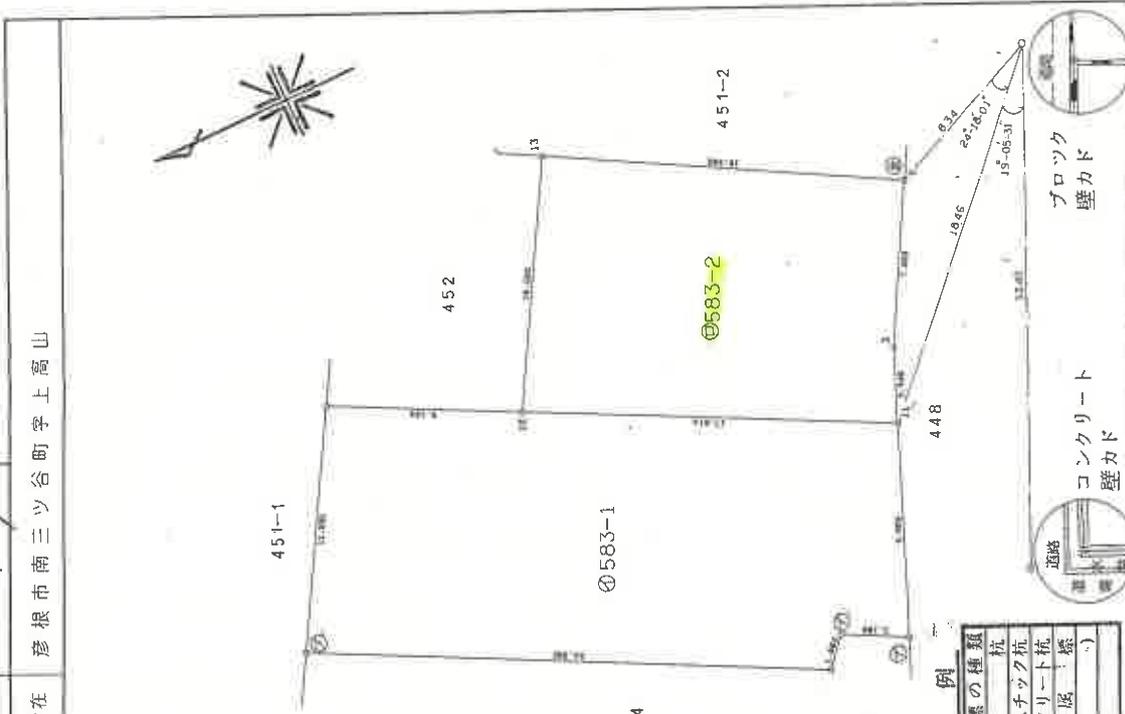
H.6.12.5
地積測量図

地番	NO	座標	X	Y	辺長	測線
583-2	12	()	119.141	87.256		
	11	()	101.540	86.570	17.614	12- 11
	3	()	101.711	90.112	3.546	11- 3
	2	()	101.171	97.952	7.859	3- 2
	13	()	118.118	99.282	16.999	2- 13
12	()	119.141	87.256	12.069	13- 12	
		倍面積	402.499608			
		面積	201.2498040	m ²	地積	201.24 m ²
583-1	①	簿	525.6100000	m ²		
		総計	201.2498040	m ²		
		残地	324.3801960	m ²		324.36 m ²

- 1 表札表示等
なし
- 2 物件1土地及び物件2土地（以下、「目的土地」という。）の状況等
物件1土地及び物件2土地は地続きの土地である。
 - (1) 目的土地の形状及び範囲について
目的土地については公図（5枚目）が存し、物件2土地については地積測量図（7枚目）が存するが、物件1土地については地積測量図が存しない。
そのため、上記図面及び市役所備付け地番図等を参考に、現地で目的土地と隣接する道路や隣接地との境のコンクリートブロック塀等を確認し、目的土地を概測して作成したものが土地建物位置関係図（9枚目）である。
概測した結果、目的土地の形状は、9枚目の土地建物位置関係図に記載の形状に概ね合致していると認められ、目的土地の現況面積は、物件1土地と物件2土地の各公簿記載の面積を合算した数値に概ね合致していると認められたが、物件1土地の地積測量図が存しないため、目的土地の正確な地積を求めるためには、専門家による実測を行う必要があると思料される。

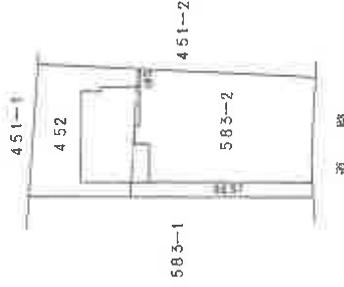
各階平面図

1.820 x 8.645	=	15.733900
3.185 x 9.100	=	28.983500
0.455 x 3.640	=	1.656200
1.365 x 3.640	=	4.966600
合計		51.342200
床面積		51.34 m ²

5.460 x 8.190	=	44.717400
0.910 x 3.640	=	3.312400
合計		48.029800
床面積		48.02 m ²

- 3 物件3(主)建物及び附属建物(未登記)(以下、「目的建物」という。)の状況等
 - (1) 目的建物の形状・間取り・使用状況等について
ア 物件3(主)建物の外観は写真①及び②のとおりであり、同建物の形状は8枚目の各階平面図に記載の形状に概ね合致していると認められた。
イ 同建物の間取りは、概ね10枚目のとおりであり、建物内の状況は写真⑪乃至⑳のとおりである。

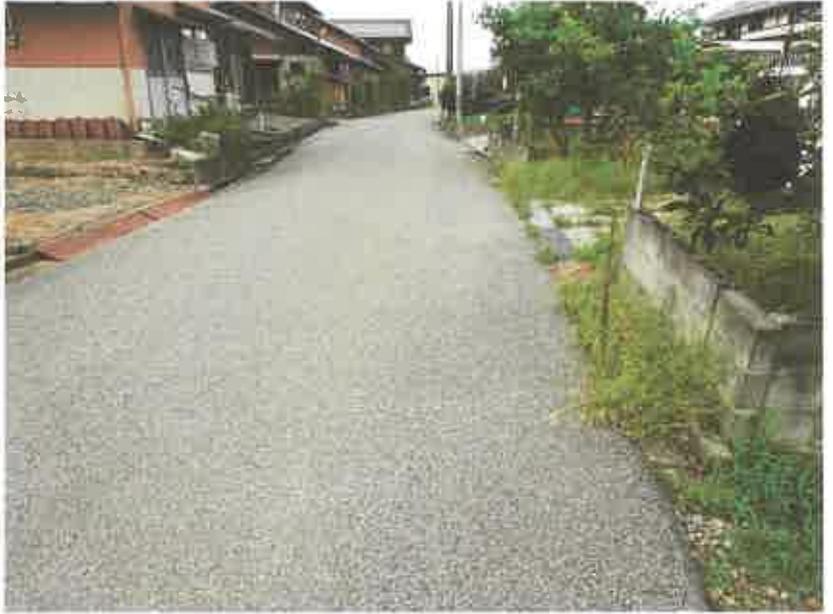
④

- 5 接面道路等について（以下は、評価人からの聴取による。）
目的土地は南西側で、幅員約5.0mの舗装法外道路に概ね等高に接面する(写真④)。

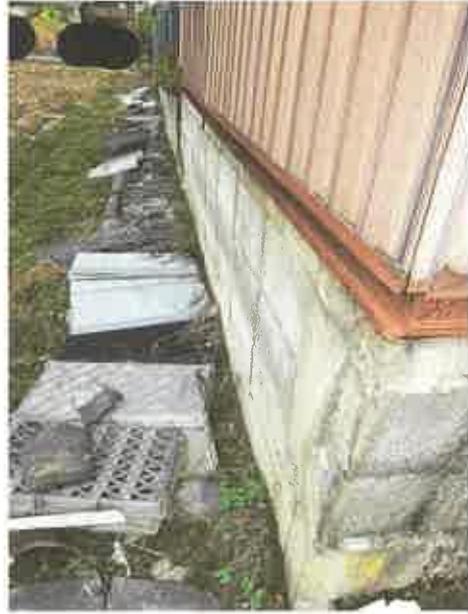
⑤

- (2) 目的土地の状況
ア 目的土地は、地続きの物件1土地と物件2土地が、物件3建物(主建物及び未登記附属建物を含む)の敷地等として一体利用されている。
イ 南東側の擁壁が傾いているほか（写真⑤、⑥）、玄関(ポーチ)付近の地盤が沈下しているように見受けられた(写真⑧)。
ウ 目的土地の主に北側で、小型犬4匹が飼われており、排泄物が散乱している。

- ①物件1の地積測量図はない。現地において本件土地範囲を測り、机上概測したところ、登記数量と概ね一致するものと思われるが、正確には、測量することが望ましい。
- ②本件土地は、市街化調整区域に存する。建物再建築可能性について、彦根市担当課での確認によれば、本件建物は既存宅地の認定を受けていることを根拠として建築されている。したがって、建物再建築に際しては、いわゆる60条証明を受けることで、再建築は可能である、とのことであった。
- ③本件土地が接面する道路は、建築基準法上の道路に該当していない。彦根市担当課での確認によれば、建物建築に際しては、法第43条但書きによる許可等を受ける必要がある、とのことである。
- ④以上のとおり、買受人におかれては、上記②③について、事前に彦根市担当課での確認されたい。
- ⑤下水道について、彦根市担当課での確認によれば、当地域は農業集落排水であるとのことであり、西方にある本管から本件土地に引込を行っている模様である。ただし、現時点では休止中であり、また、利用可能か否かの確認はできない、とのことであった。
- ⑥南東側の擁壁が傾いているほか、玄関付近の地盤が沈下しているように見受けられた。
- ⑦敷地内で小型犬を複数飼っており、排せつ物が散乱しているため、土地の維持管理の状況が劣っている。

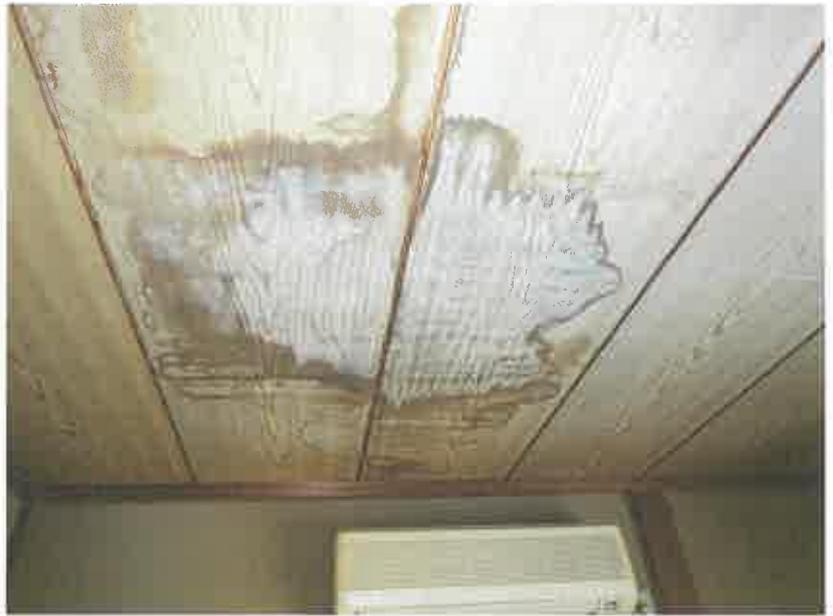
⑬

- 4 目的建物の損傷等について
ア 主建物1階の和室の天井に雨漏り跡が見受けられた(写真⑬)ほか、建具にも雨染みが見受けられた。
イ 主建物1階の洗面のクロス壁に剥がれや汚れ等の損傷が見受けられた(写真⑮)。
ウ 主建物2階中央付近の建具の開閉に、難がある箇所が存した(写真⑰)。
エ 主建物2階南西側の洋室の床に汚れや傷み等の損傷が見受けられた(写真⑳)。
オ 主建物1階のLDKには、生活雑品等が散乱しており(写真⑭)、維持管理状況がやや劣る。
カ 附属建物(未登記)内には、犬の排泄物が散乱しており(写真㉒)、維持管理状況が相当に劣り、犬の排泄物等の臭いも激しい。
キ その他、目的建物には経年相当の汚れや傷み等の損傷が見受けられた。

区分	主である建物
建築時期及び経済的残存耐用年数	建築年月日（登記記載）：平成7年4月11日 新築 経過年数：30年 経済的残存耐用年数：2年
仕様	構造：木造 屋根：スレート葺 外壁：リシン吹付 内壁：ビニールクロス貼ほか 天井：ビニールクロス貼、合板ほか 床：フローリング、畳ほか 設備：電気、給排水等 その他：特別なものはない
床面積（現況）	第3 目的物件記載のとおり
現況用途等	現況用途：居宅 間取り：(附属資料 建物間取図のとおり)
品等	普通
保守管理の状態	劣る
建物の利用状況	現況調査報告書記載のとおり
特記事項	①経年相応の劣化のほか、以下の事項が認められる。 ・1階和室の天井に雨漏り跡があるほか、建具にも雨染みがある。また、建物内部の維持管理の状況がやや劣る。 ・2階建具の開閉に難のあるところがあり、また、前記のとおり、玄関付近の地盤が沈下している可能性もあるため、建物自体が傾いていることも完全には否定できないことに留意されたい。 ②電気温水器があるが、稼働の有無は確認することができなかった。
