期 間 入 札 の 公 告

物 件 目 録

現況調査報告書

評 価 書

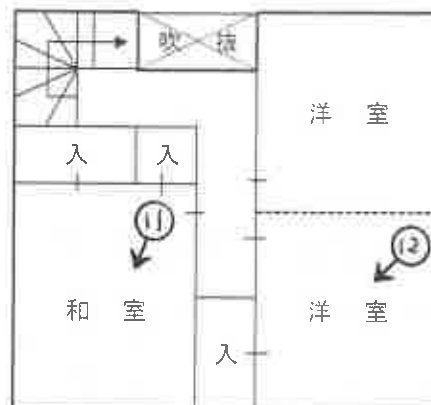
間取図

- 3 目的建物の状況等
- (1) 目的建物の形状・間取り
目的建物の形状及び間取り等は概ね11枚目の図面のとおりであり、同建物の形状は、概ね9枚目の建物図面(各階平面図)に合致しているものと認められた。
- (2) 目的建物の損傷等
目的建物では、全体的に経年相当の傷みや汚れが認められたほか、目視で確認できる範囲では、各室で建具や内壁等に損傷が見受けられたほか、目的建物が東側に傾斜している可能性が存するものと思われた(2階床面にビー玉等を置いたところ、東側方向に転がったこと等による)。

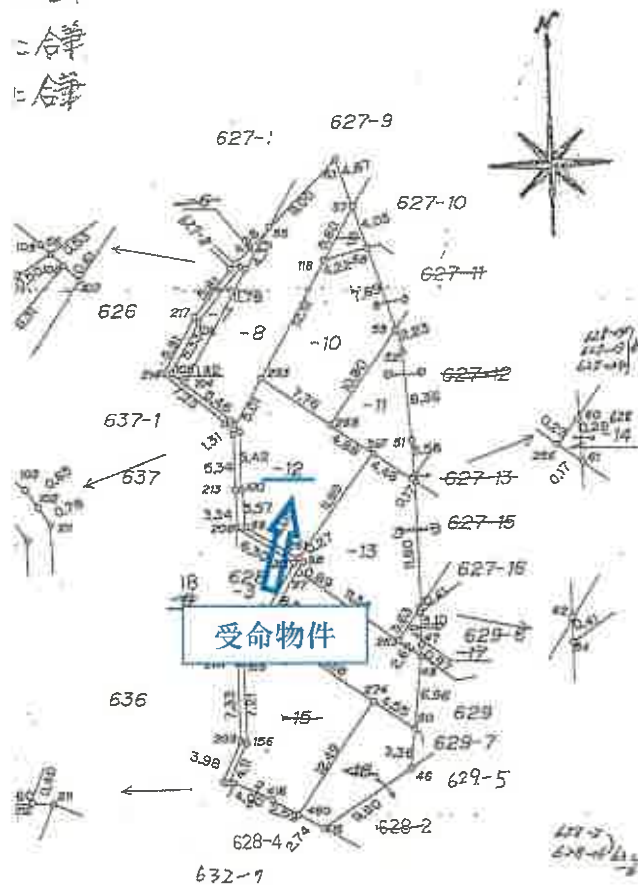
附属資料④
地積測量図写

628	253	(餞)	224.561	245.777		
-12	102	(")	225.122	250.755	5.01	253-102
	101	(")	225.866	250.990	0.78	102-101
	100	(")	229.075	255.358	5.42	101-100
	99	(")	231.311	258.152	3.57	100-99
	261	(")	237.345	257.631	6.05	99-261
	260	(")	237.214	245.635	11.99	261-260
	258	(餞)	232.329	245.690	4.88	260-258
628	253	(餞)	224.561	245.777	7.76	258-253
-12			ハイキ 2A	253.400319		
			メッキ A	126.700159	キセキ	126.70

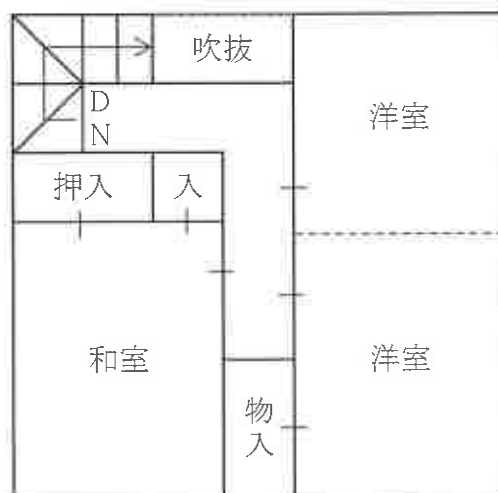
附属資料⑦
建物間取図

区 分	主である建物
建築時期及び経済的残存耐用年数	建築年月日（登記記載）：平成元年3月26日 新築 経 過 年 数 ： 36 年 経済的残存耐用年数：概ね満了している
仕 様	構 造 ：木造 屋 根 ：スレート葺 外 壁 ：吹付タイル 内 壁 ：ビニールクロス貼ほか 天 井 ：ビニールクロス貼ほか 床 ：フローリング、畳ほか 設 備 ：電気、給排水等 そ の 他 ：特別なものはない
床面積（現況）	第3 目的物件記載のとおり
現況用途等	現況用途：居宅 間取り：(附属資料 建物間取図のとおり)
品 等	普通
保守管理の状態	劣る
建物の利用状況	現況調査報告書記載のとおり
特 記 事 項	①室内で猫を複数飼っていた模様であり、建具や内壁等に損傷がある等、維持管理の状況が劣る。また、設備の稼働の可否については、確認することができなかったことに留意されたい。 ②建物が東方にやや傾いている可能性がある。 ③IHコンロがあるが、使用できるか否か不明である。
