期 間 入 札 の 公 告

物 件 目 録

現況調査報告書

評 価 書

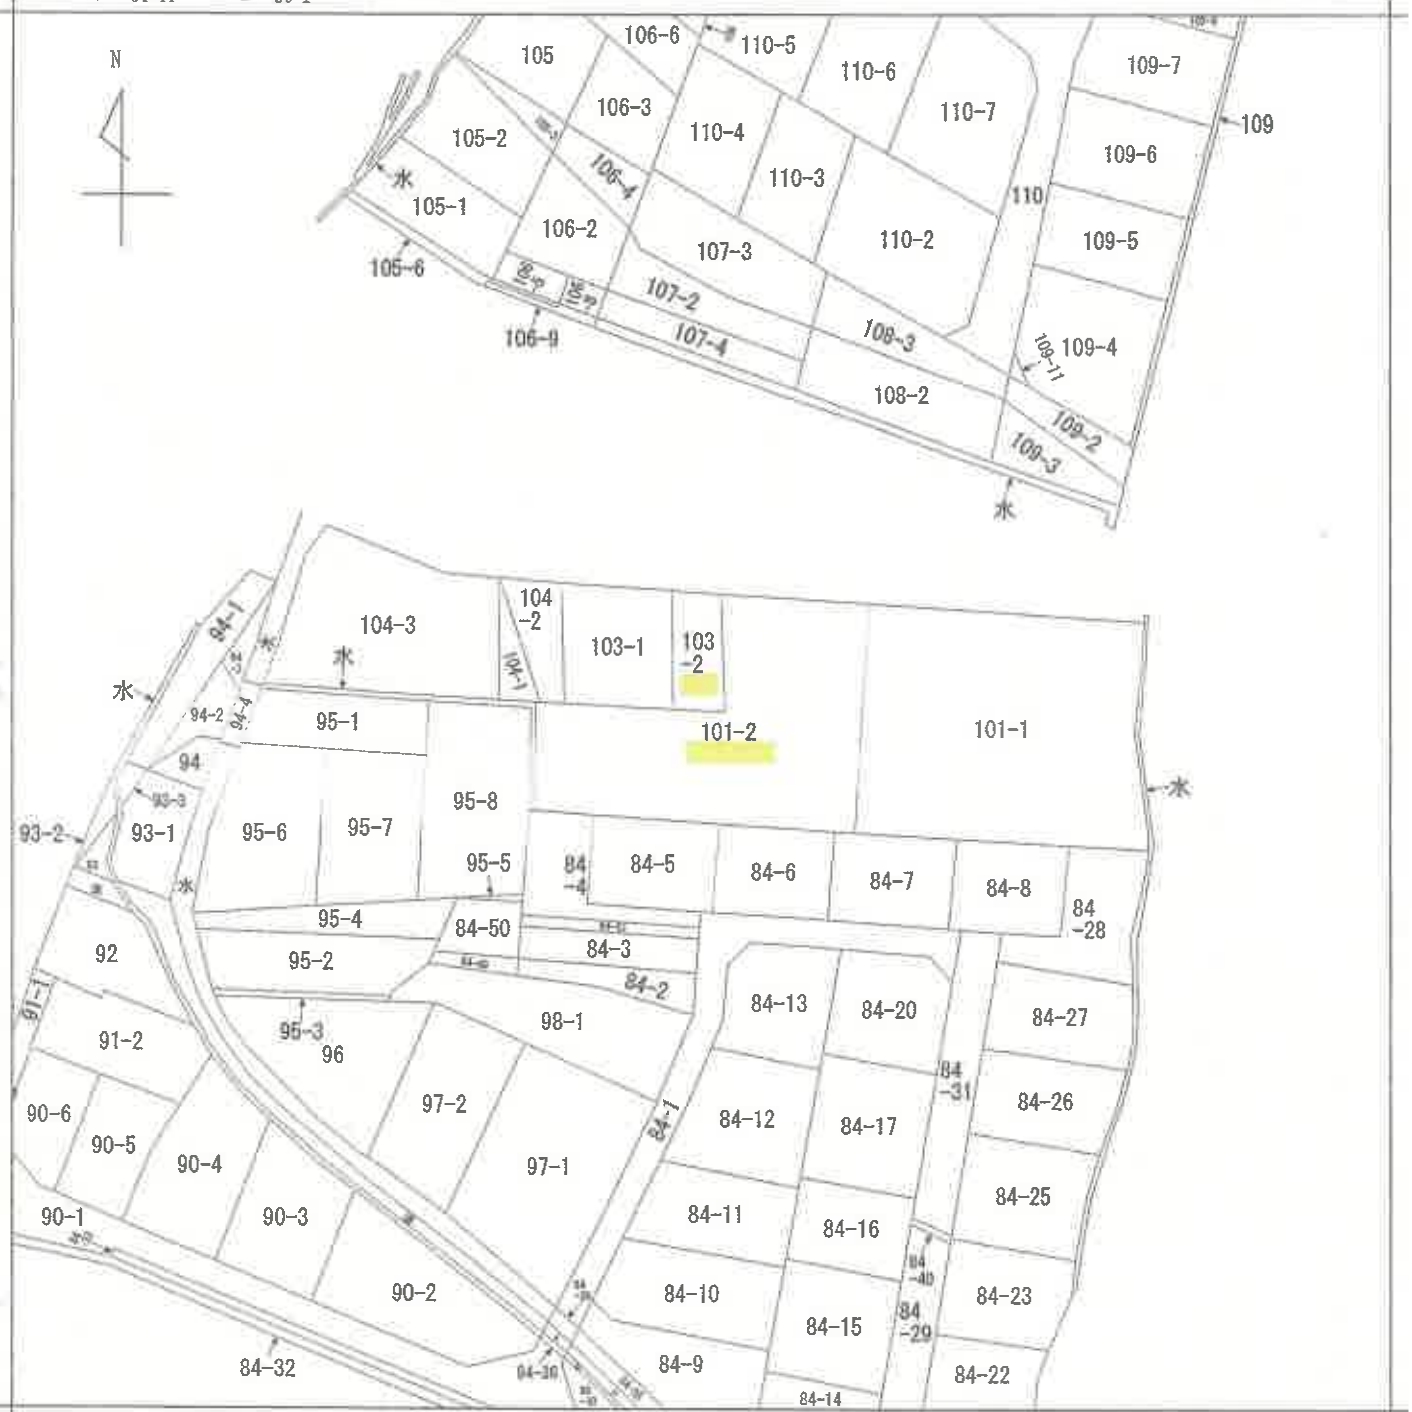
目的土地の公図は別紙のとおりであり、同公図は地図に準ずる図面（旧土地台帳附属地図）である。地積測量図は別紙のとおりである。

(注) 地図に準ずる図面は、土地の区画を明確にした不動産登記法所定の地図が備え付けられるまでの間、これに代わるものとして備え付けられている図面で、土地の位置及び形状の概略を記載した図面です。

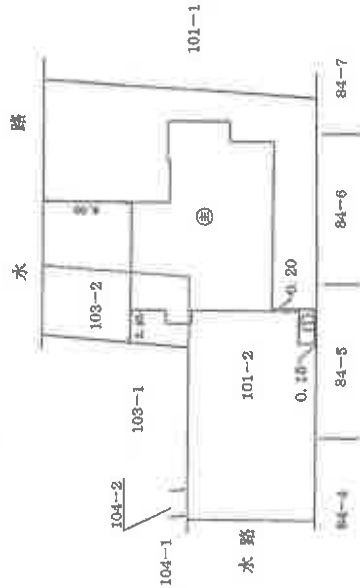
建物図面 各階平面図

家屋番号 101番2の1

1.20 x 2.30	2.760000
9.80 x 12.80	125.440000
6.60 x 6.375	52.500000
3.60 x 0.225	0.787500
1.80 x 6.375	9.675000
計	191.162500

8.60 x 7.30	10.950000
17.90 x 9.60	133.440000
1.80 x 6.60	10.080000
計	154.470000

3.15 x 3.45	4.567500
計	4.56 ㎡
