## 期 間 入 札 の 公 告

令和8年(ケ)第20号  
令和8年 6月26日受理  
令和8年 8月 5日提出

## 現況調査報告書

評 価 書

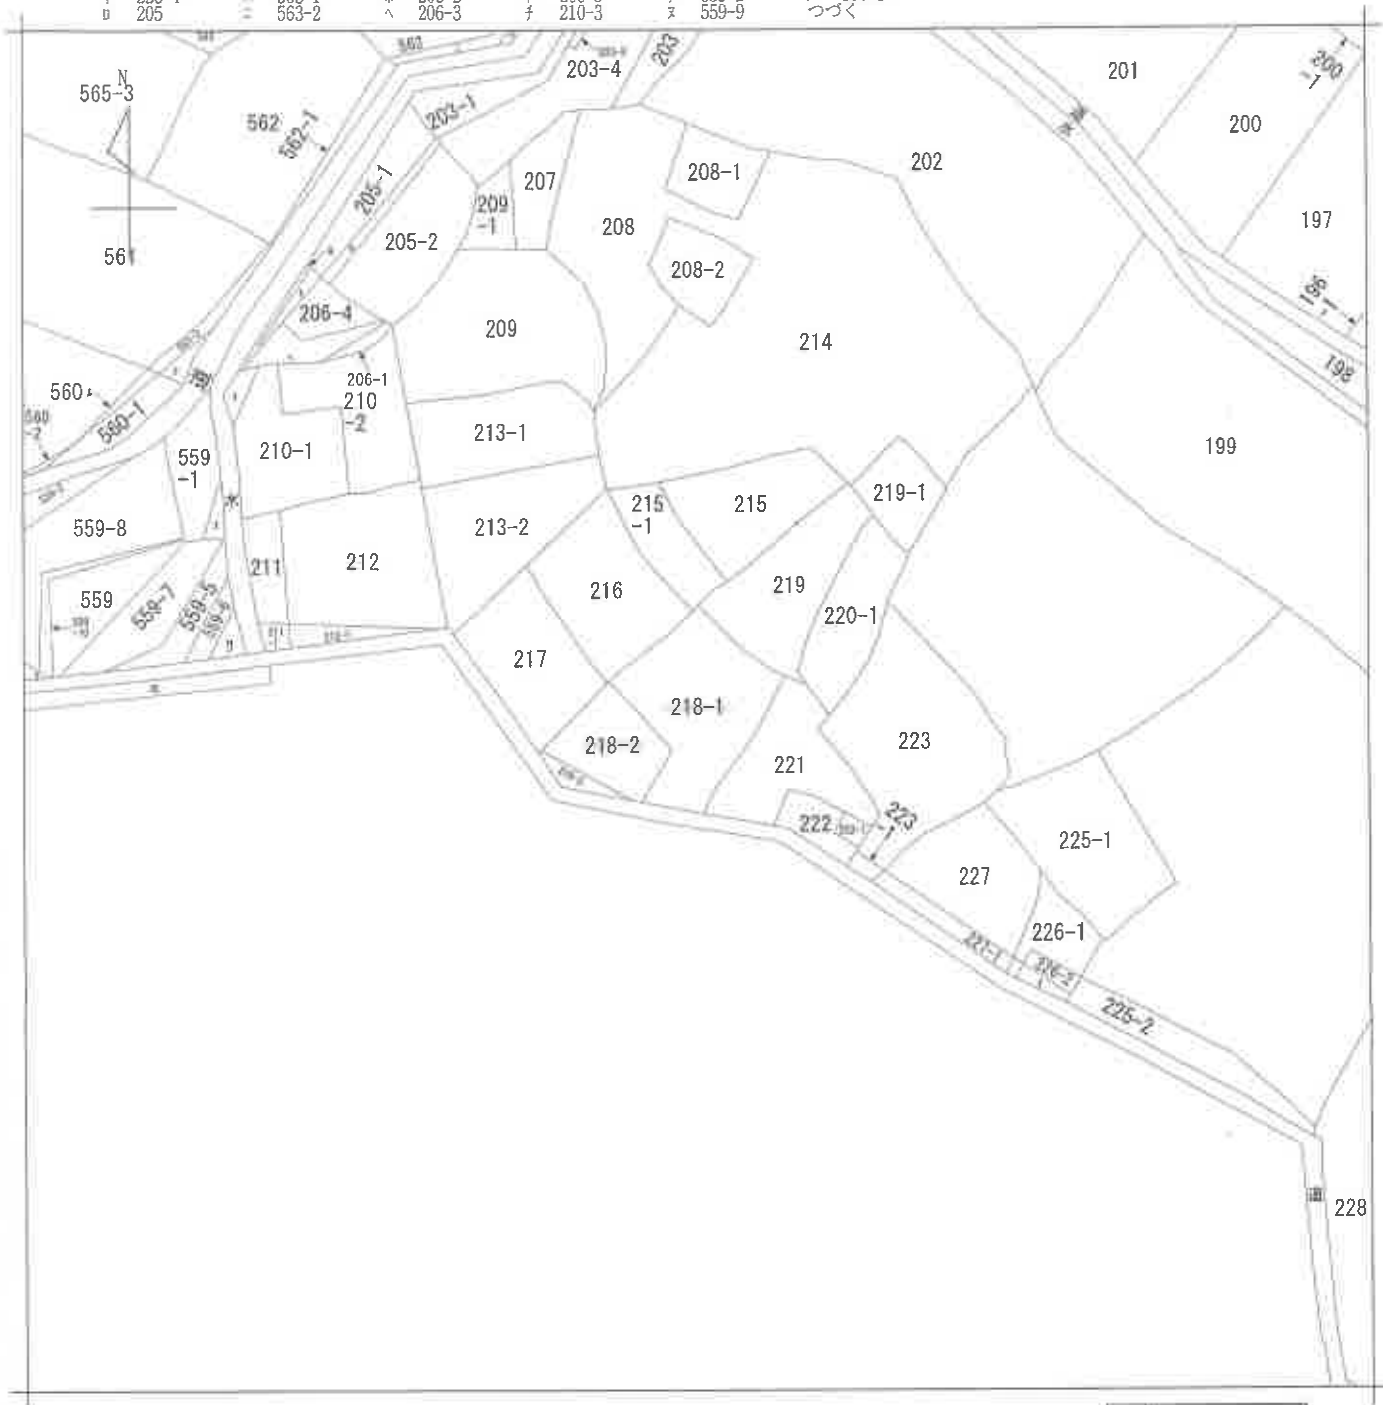
法務局の公図は7・8枚目のとおりであり、この公図は地図に準ずる図面であり縮尺は不明である。また、目的土地についての地積測量図は存しない。

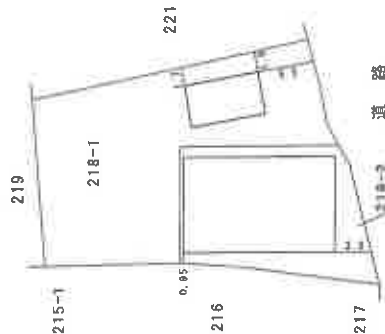
各階平面図

目的建物の形状及び間取り等は概ね11枚目の図面のとおりであり、同建物の形状は、概ね9枚目の建物図面(各階平面図)に合致しているものと認められた。

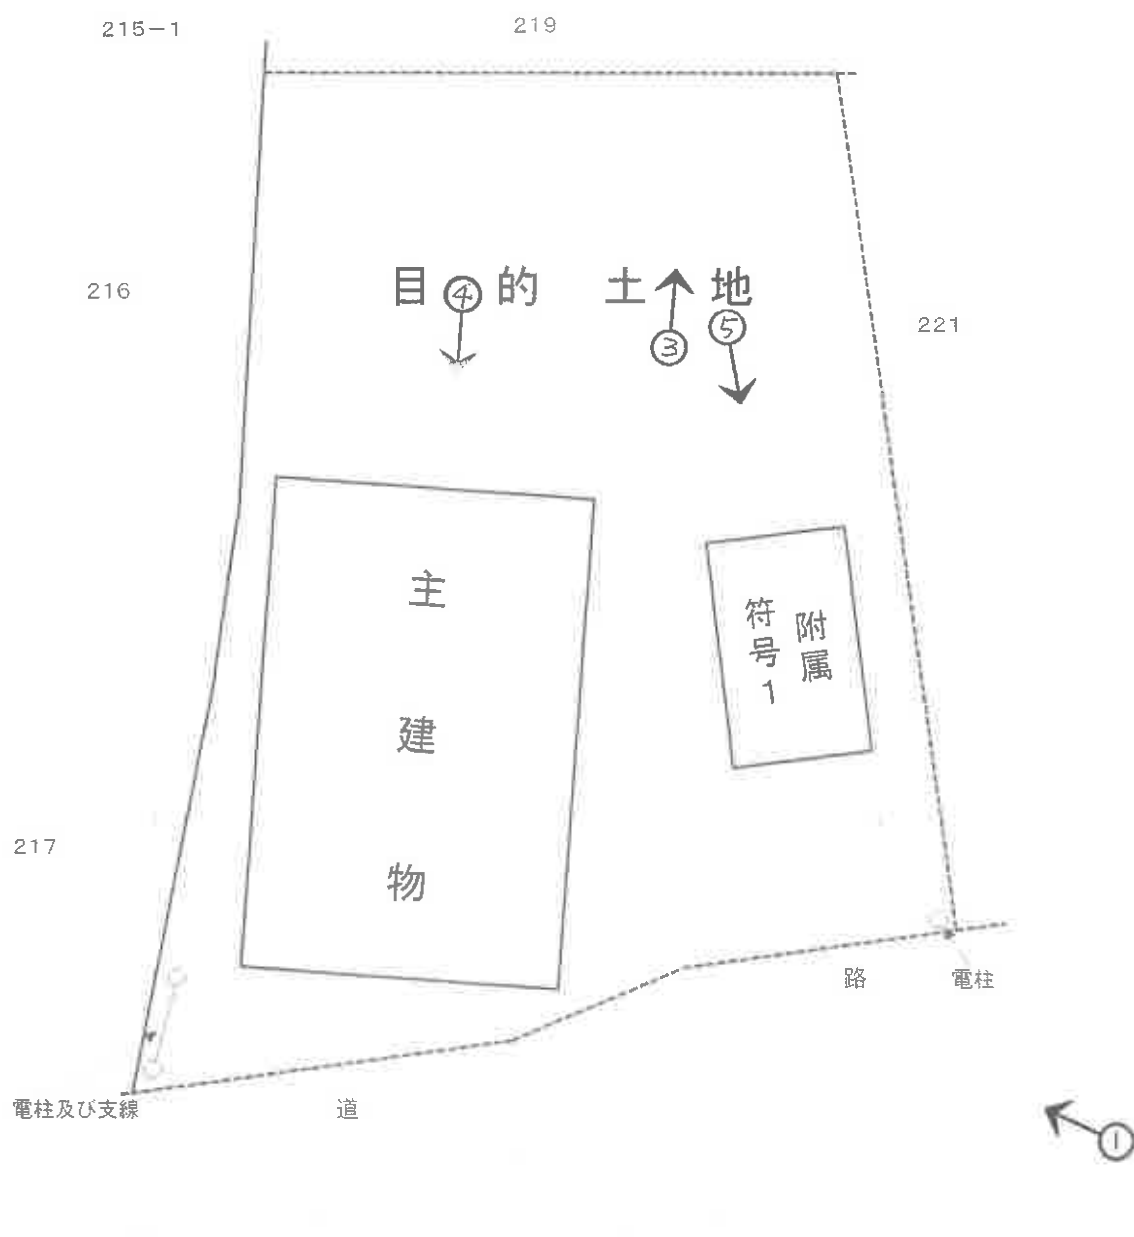
# 土地建物位置関係図

目的土地につき、7・8枚目の公図及び9枚目の建物図面(各階平面図)や日野町役場税務課備付の地番図などを参考にして現況の目的土地を立入可能な範囲で概測したものが10枚目の図面である。これによれば、目的土地の形状は、9枚目の建物図面(各階平面図)に概ね合致しているように見受けられたが、現地では、境界を明示するもの等は存せず、また、複数の隣接地が目的物件所有者親族の所有地であるため、目的土地の範囲や形状及び境界などは不明である。

なお、10枚目の図面は、上記の図面等を参考に現地で概測するなどして位置や形状などを把握したものであり、目的土地の正確な範囲・形状を調べるには専門家による調査が必要と思われる。

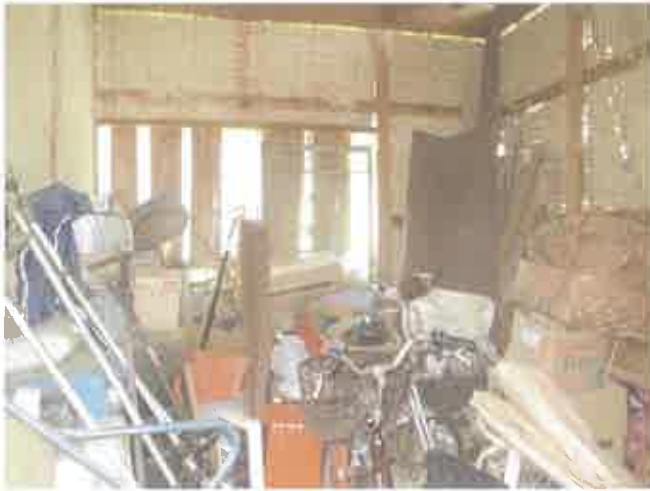
写真 ⑬

目的建物では、全体的に経年相当の傷みや汚れが認められたほか、目視で確認できる範囲では、主たる建物については特段の瑕疵などは見受けられなかった。附属建物符号1については、壁面の損傷などが見受けられたが、建物内については動産類が多数置かれており、床面などの確認ができなかったため不明である。

附属 符号 1 物置

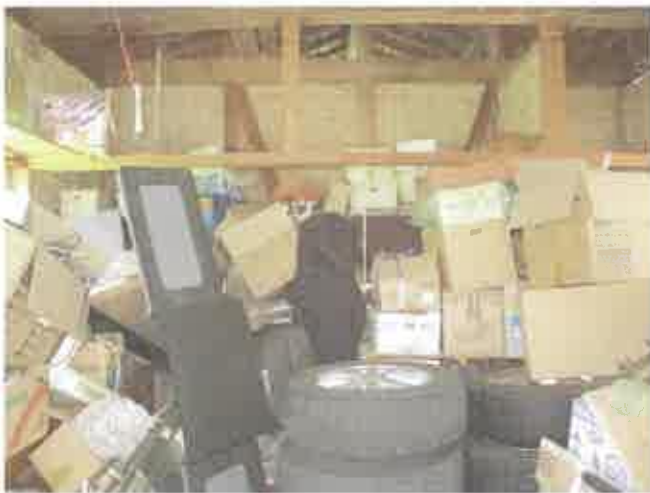
写真 ⑭

目的建物では、多数の動産類が置かれており(特に附属建物符号1内)、目的建物の維持管理が劣っているように見受けられた。

附属 符号 1 物置

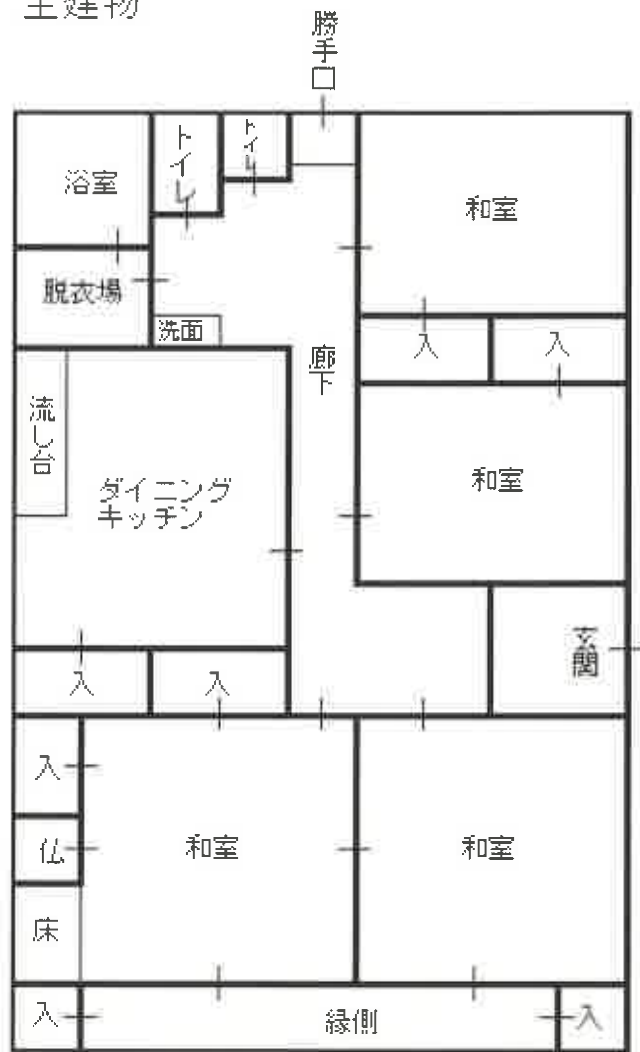
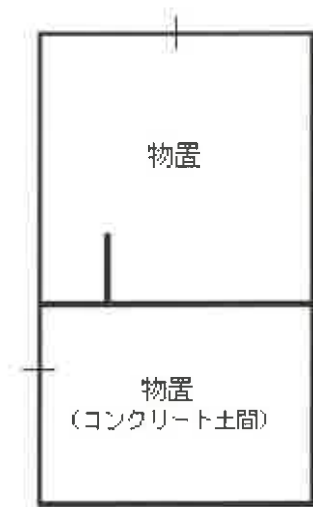
附属資料6  
建物間取図

| 現況用途等 | 現況用途：居宅<br>間取り：（附属資料 建物間取図のとおり） |

| 区 分 | 附属建物 |
|---|---|
| 現況用途等 | 現況用途：物置<br>間取り：（附属資料 建物間取図のとおり） |
