## 期 間 入 札 の 公 告

2 所 在 彦根市高宮町字下ヨノコ田 1350 番地 11  
家屋 番号 1350 番 11  
種 類 居宅  
構 造 木造瓦葺 2 階建  
床 面 積 1 階 52.17 平方メートル  
2 階 43.88 平方メートル

## 現況調査報告書

評 価 書

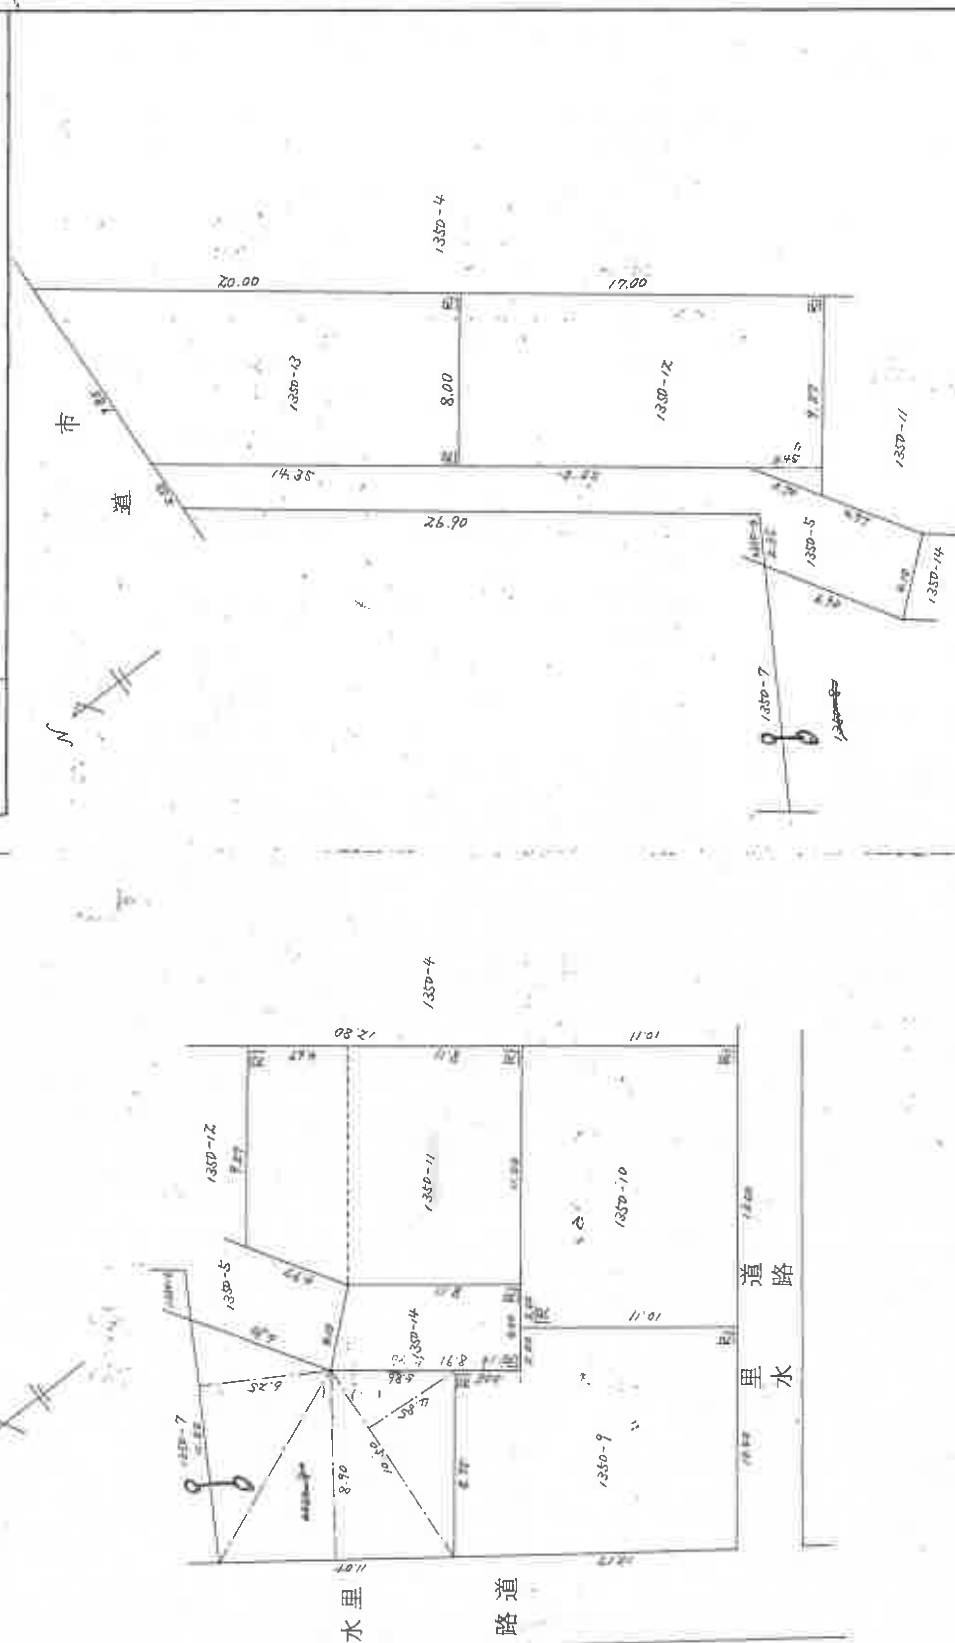
地積測量図

- 1 表札表示等  
なし
- 2 物件1土地（以下、「目的土地」という。）の状況等
  - (1) 目的土地の形状及び範囲について  
目的土地については、法務局備付けの公図（5枚目）、土地所在図（6枚目）及び地積測量図（7枚目）が存し、上記図面等を参考に、現地で隣接する道路や隣地との境界のコンクリートブロック塀等を確認し、目的土地を簡易計測して作成したものが9枚目の土地建物位置関係図である。  
簡易計測の結果、目的土地の形状は7枚目の地積測量図の形状に概ね合致し、同土地の現況面積は公簿記載の面積に概ね合致していると認められたが、同土地の正確な地積を求めるためには、実測を行う必要があると思料される。

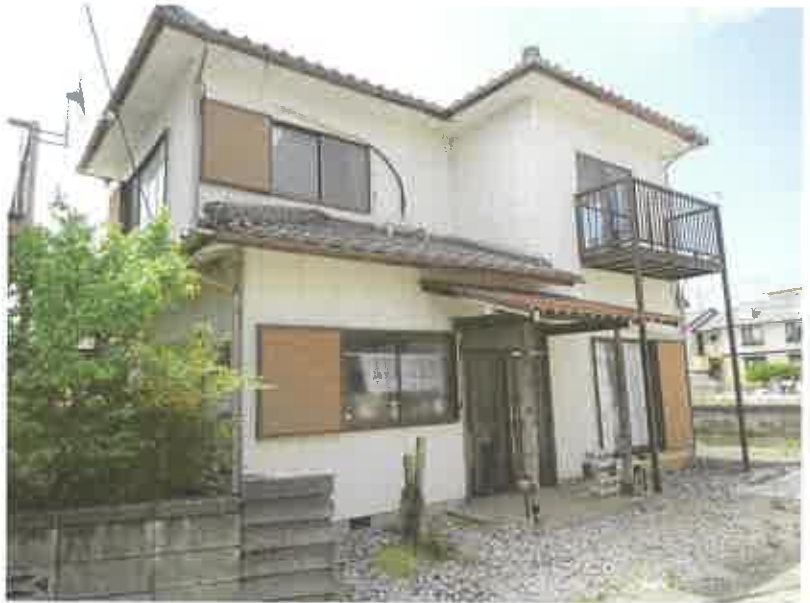
①

- (1) 目的建物の形状及び間取り等について  
ア 同建物の外観は写真①及び②のとおりであり、同建物の形状は8枚目の各階平面図に記載の形状に概ね合致していると認められた。  
イ 同建物の間取りは、概ね10枚目のとおりであり、建物内の状況は写真⑩乃至⑳のとおりである。
  - (2) 目的建物の損傷等  
ア 同建物内の床や廊下の複数個所に撓み等の損傷が見受けられた。  
イ 同建物1階の洗面のタイルにひび割れ等の損傷が見受けられた（写真⑮）。  
ウ 同建物2階の和室のふすまには、汚れや傷み等の損傷が見受けられた（写真⑳）。  
エ その他、同建物の全体的に経年相当の傷みや汚れ等の損傷が見受けられた。

- 4 構築物について  
目的建物2階の西側にはベランダが存し、同構造及び用途から、同建物に附着した構築物と認めた（写真①、②）。
- 5 目的外動産について  
目的土地の南側にスチール製物置が据え置かれていた（写真⑨）。
- 6 接面道路等について（以下は、評価人からの聴取による。）  
目的土地は北側で、幅員約4.0mの舗装位置指定道路（建築基準法第42条1項5号に該当）に概ね等高に接面する（写真④、⑥）。

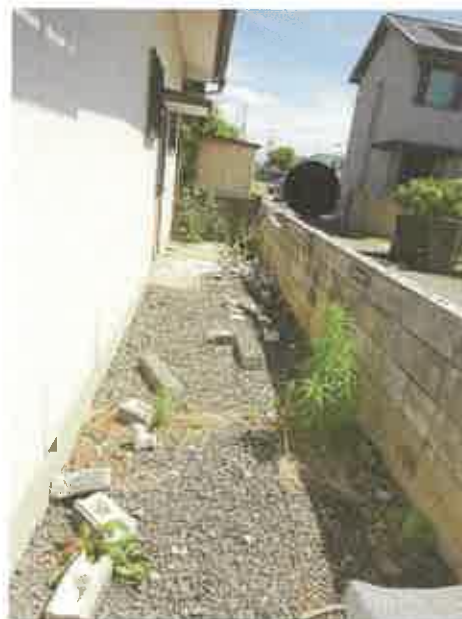
⑦

- (2) 目的土地の状況  
目的土地は、物件2建物の敷地として利用されているほか、第三者が所有する同土地の南東側隣接地(1350-23)と一体利用されている。そして、一体利用されている両土地の上には、隣地に設置されているコンクリートブロック塀の破片が落下したままになっている（写真⑦、⑧）。
- 3 物件2建物（以下、「目的建物」という。）の状況等
