1 所 在 東近江市横溝町字出口野  
地 番 2 8 2 番  
地 目 宅地  
地 積 4 1 9 . 8 3 平方メートル

2 所 在 東近江市横溝町字出口野 2 8 2 番地、2 8 2 番地 1、  
2 8 1 番地

## 現況調査報告書

評 価 書

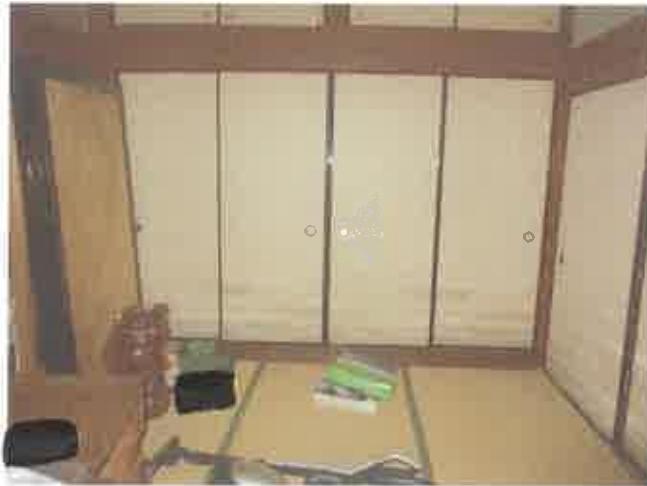
写真 ⑦

1階 和室

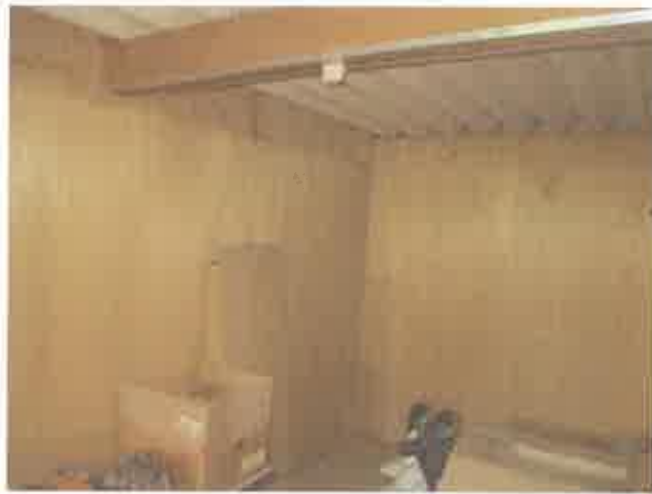
写真 ⑱

目的建物では、全体的に経年相当の傷みや汚れが認められたほか、目視で確認できる範囲では、「『1階西側のえん』・『1階北西和室』・『2階納戸』での雨漏り跡」・「『1階ダイニングキッチン』・『2階廊下』・『2階東側板間』での床面のきしみ」・「目的建物西側の建具にカビ跡」等が見受けられた。
- 4 前面道路調査

2階 納戸

| 保守管理の状態 | やや劣る<br>(1階西側の広縁、1階北西側の和室、2階の納戸に雨漏り跡が見られるほか、1階のダイニングキッチン、2階の廊下、2階東側の板間の床面にきしみが見られる。このほか、目的建物の西側に存する建具にカビ跡等が見受けられる。) |
