## 期 間 入 札 の 公 告

令和6年(ヌ)第7号  
令和6年11月14日受理  
令和6年12月12日提出

## 現況調査報告書

評 価 書

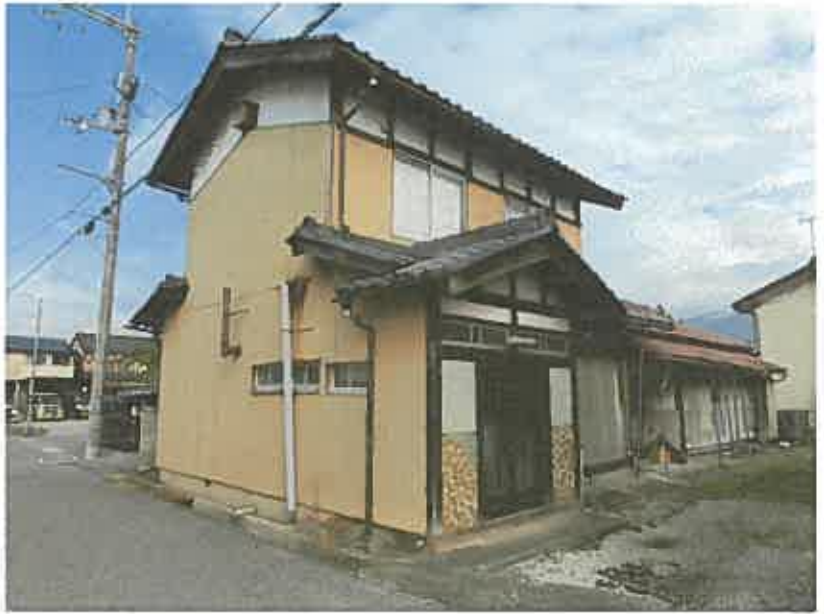
①

- イ 同建物は雪対策で補強されているようであるが、南側の屋根は壊れている(写真⑤)。  
 ウ その他、同建物の全体的に経年相応の汚れや傷み等の損傷が見うけられた。
- (3) 物件3建物の形状及び間取り等について  
 ア 同建物の外観は写真①及び②のとおりであり、その形状は11枚目の各階平面図に記載の形状に概ね合致している。  
 イ 同建物の間取りは、概ね13枚目の図面のとおりであり、建物内の状況は写真21乃至28のとおりである。  
 ウ 同建物と物件2建物はほぼ結合しており、両建物は屋内で相互に行き来できるようになっている。  
 エ 同建物の屋根は雪対策で補強されている(写真②)。
- (4) 物件3建物の損傷等について  
 ア 同建物の内外壁や建具、床面の損傷が進行しており、空き家状態で管理状態も劣っている。  
 イ トイレや浴室等の設備が使用可能か否か不明である。  
 ウ その他、同建物の全体的に経年相応の汚れや傷み等の損傷が見うけられた。
- 4 構築物について  
 物件2建物の東側に物置が存し、同構造及び用途から同建物に附着した構築物と認めた(写真③、⑥、⑦)。なお、物置内の使用状況等は写真⑭のとおりである。
- 5 接面道路等について(以下は、評価人からの聴取による。)  
 目的土地は西側で、側溝部分を含む幅員約7.0mの舗装市道(建築基準法第42条1項1号に該当)に概ね等高に接面する(写真⑨)。
- 6 その他  
 登記簿上、目的土地には家屋番号1155番2の2の居宅(床面積34.76㎡)及び便所(床面積2.19㎡)が存するとの記載があるが、両建物は現存されておらず、滅失登記されていないと思われる。

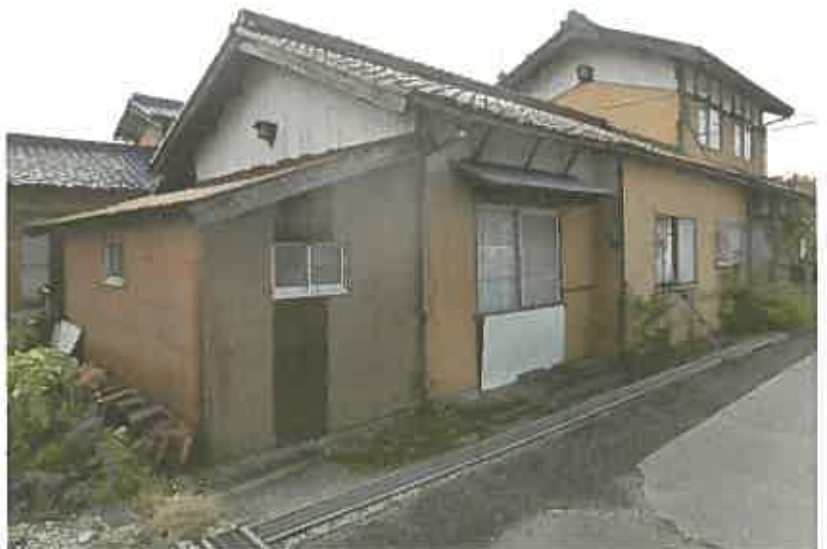
③

ア 同建物の外観は写真③乃至⑤のとおりであり、その形状は10枚目の各階平面図に記載の形状に概ね合致している。

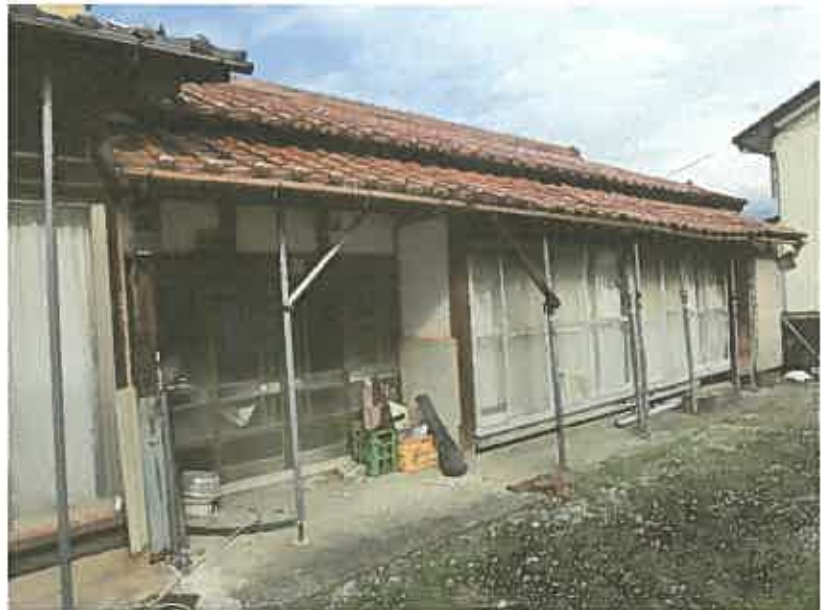
⑤

| 特 記 事 項 | <p>①経年相応の劣化のほか、以下の事項が認められる。</p> <ul style="list-style-type: none"> <li>・建築から相当年が経過しているものと推定され、内外壁や建具、床面の損傷が進行している。また、維持管理の状況が劣る。南側屋根がたわんでいる。</li> <li>・給水等の設備が使用できるか否か確認することができなかった。</li> <li>・以上により、居住に際しては、相当の改修工事が必要となることに留意されたい。</li> </ul> <p>②玄関付近の南側外壁がないが、建物床面積には含まれている模様である。</p> <p>③簡易な構造の物置が存する。なお、当該物置が存する土地部分については、前記目的物件の特記事項参照。</p> |

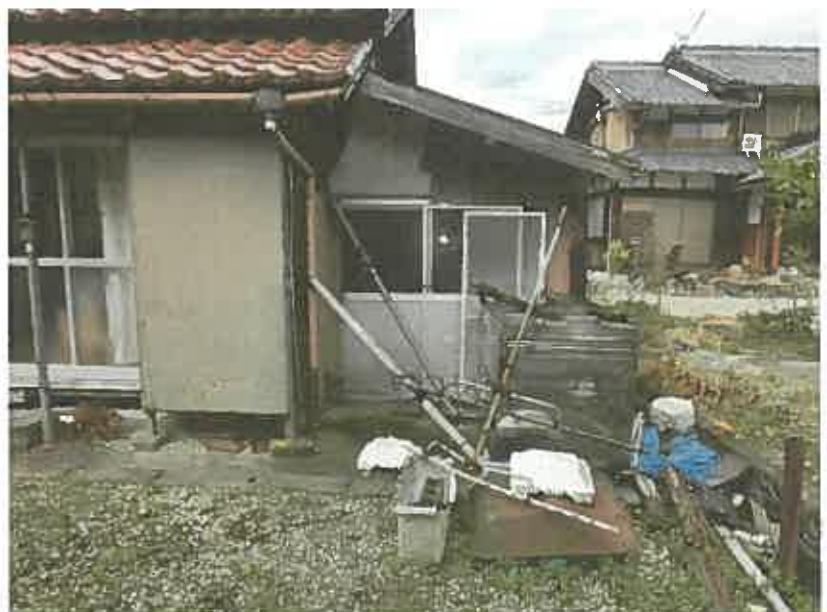
⑥

目的土地は、物件2建物及び物件3建物（以下、「目的建物」という。）の敷地として利用されているほか、物件2建物の東側に附着する物置は目的土地と東側隣接地(1155番7)に跨がって構築されている可能性が存する(写真⑥、⑦)。

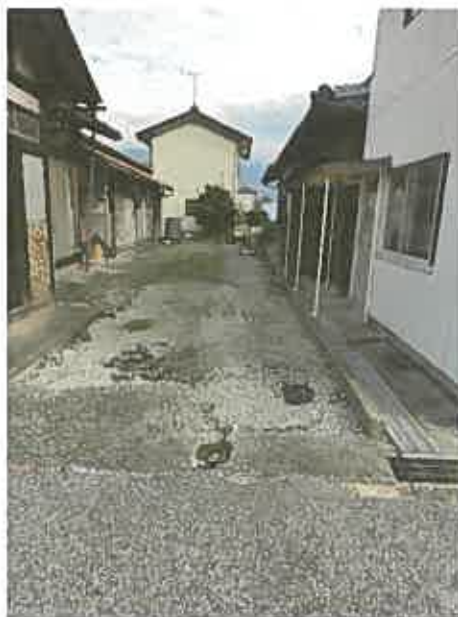
⑩

ウ 公図や物件2の建物図面(9枚目)には、物件1土地の南側に目的外土地(1155番3)が存するが、現況によると、物件1土地と目的外土地(1155番3)土地は、一体的に利用されており(写真⑩)、両土地の境界も明示されておらず、境界は特定できなかった。

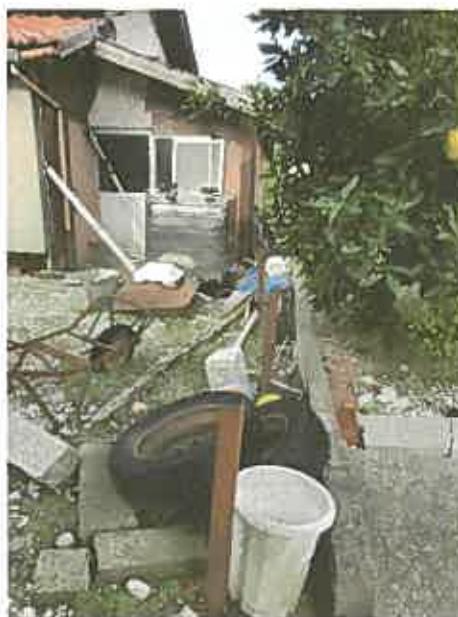
⑪

イ 物件2建物の建物図面(9枚目)によると、東側の境界と建物との距離は約0.7mと記載されており、それによると物件2建物の東側の物置(約2.4m×約5.8m)の過半部分が、東側隣接地の目的外土地(1155番7)上に存することになる。ただし、東側隣接地との境界とも思われるコンクリートブロックが当該物置の東側に存し(写真⑪、⑫)、当該物置の一部が目的外土地(1155番7)上に存するか否か、目的物件所有者の立会いが得られず、特定できなかった。

エ 目的土地の面積については、東側隣接地(1155番7)と南側隣接地(1155番3)との境界が判然としないが、建物図面等を基とした推定される目的土地の面積は登記面積より若干大きい可能性が存するため、目的土地の正確な地積を求めるためには、隣地境界確定のうえ、専門家による測量を行う必要があると思料される。
