期 間 入 札 の 公 告

- 1 所 在 長浜市鳥羽上町字辻下
地 番 781番
地 目 宅地
地 積 590.14平方メートル
共有者 A 持分4分の1
- 2 所 在 長浜市鳥羽上町字辻下781番地
家屋 番号 781番の1
種 類 居宅・物置
構 造 木造瓦葺2階建
床 面 積 1階 29.27平方メートル
2階 21.62平方メートル
(現況)
床 面 積 1階 約29.87平方メートル
2階 21.62平方メートル
共有者 A 持分4分の1
- 3 所 在 長浜市鳥羽上町字辻下781番地
家屋 番号 781番の2
種 類 居宅
構 造 木造瓦葺2階建
床 面 積 1階 132.47平方メートル
2階 82.16平方メートル
所有者 A

現況調査報告書

評 価 書

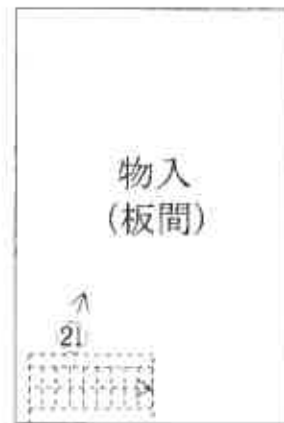
【間取図略図】—物件2建物

ウ 増築部分を含む物件2建物の間取りは、概ね13枚目の図面のとおりであり、建物内の状況は写真⑯乃至㉑のとおりである。

▣→ 増築部分 約0.6m²
(約0.8m×約0.8m)

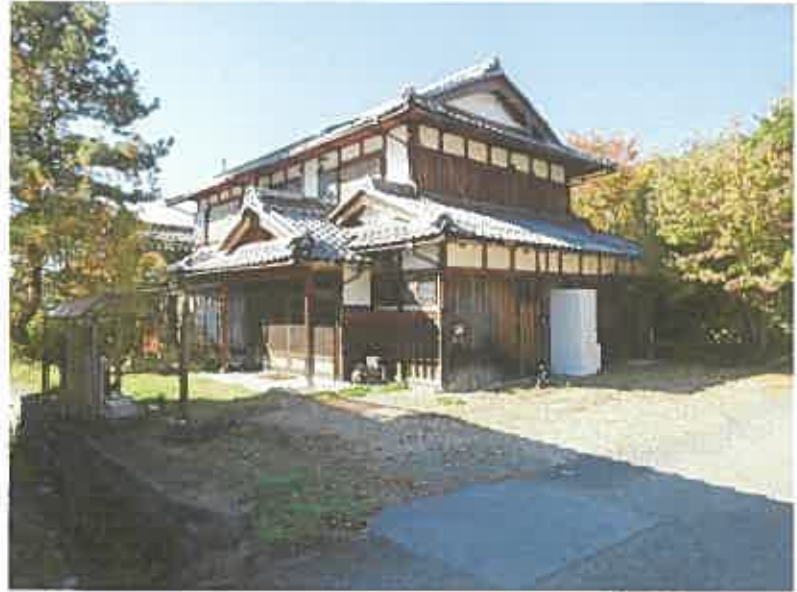
①

ア 同建物の外観は写真①のとおりであり、同建物の形状は、11枚目の各階平面図に記載の形状に概ね合致している。

エ 同建物の屋根には太陽光パネルが設置されており(写真①)、キッチンにはIHコンロが使用されていた。

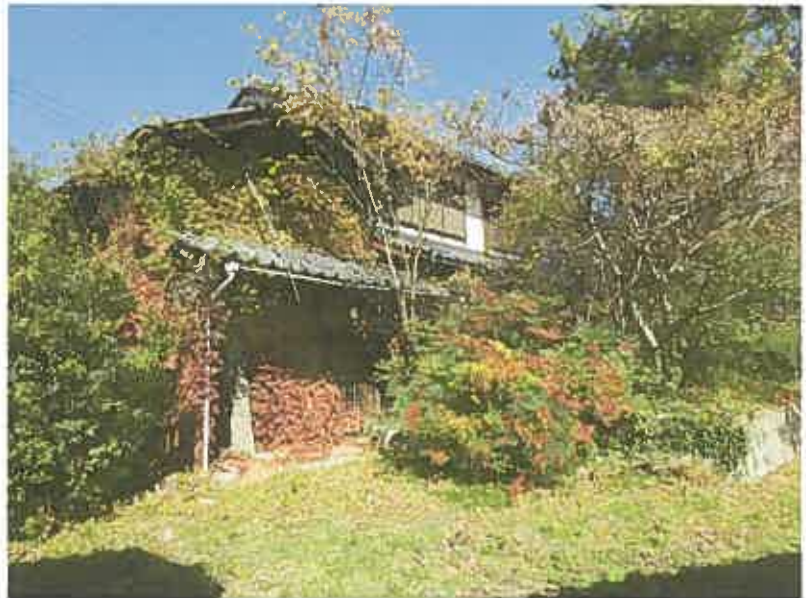
②

ア 同建物の外観は写真②のとおりであり、1階の増築部分を除く、同建物の形状は10枚目の各階平面図に記載の形状に概ね合致している。

- ・建物の外壁の広範囲がツタで覆われている状況である(写真②、③)。
- ・建物内には、生活雑品等の残置動産が散乱しており、管理状況等は良くない。
- ・その他、建物の全体的に経年相当の汚れや傷み等の損傷が見受けられた。

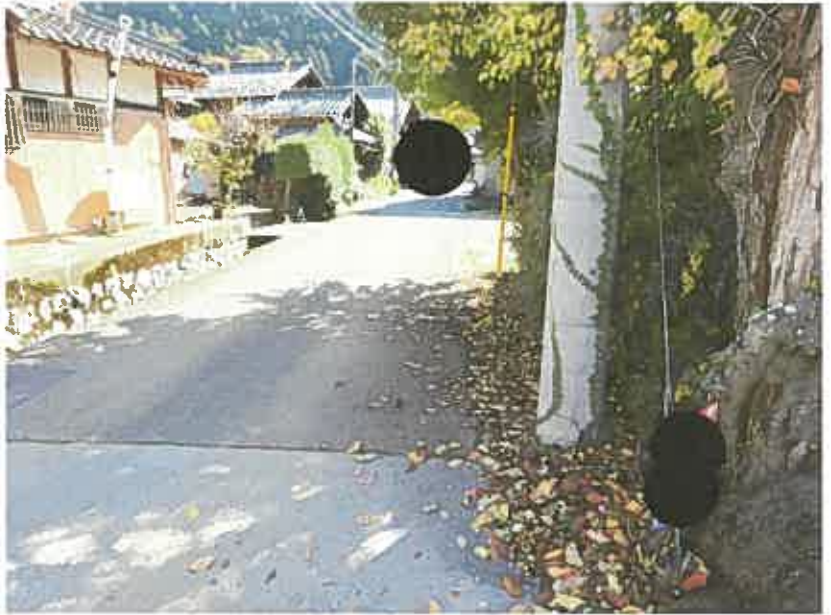
⑤

目的土地は東側で、幅員約4.5mの舗装市道(建築基準法第42条1項1号に該当)に概ね等高に接面する(写真5)。

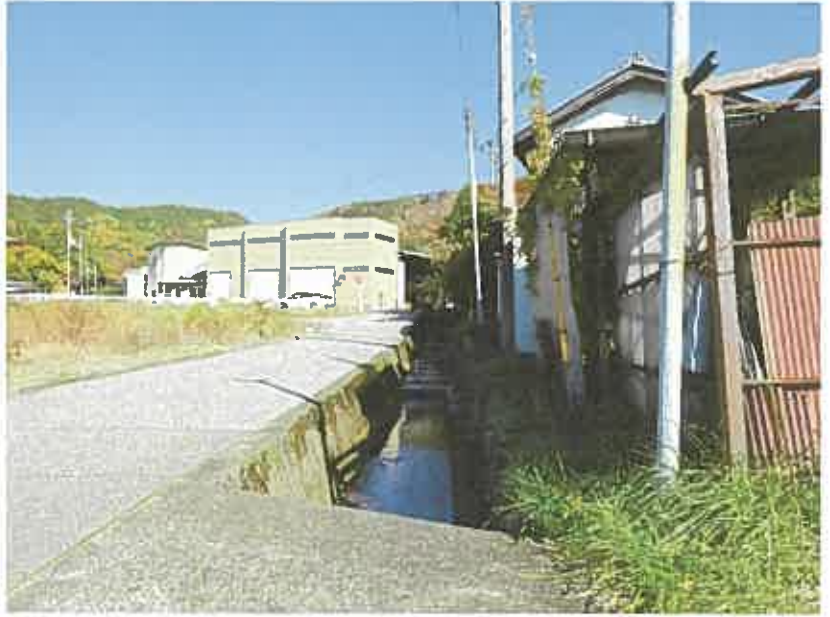
⑦

目的土地の西側には電柱(支線も含む)が存する(写真7、14)。

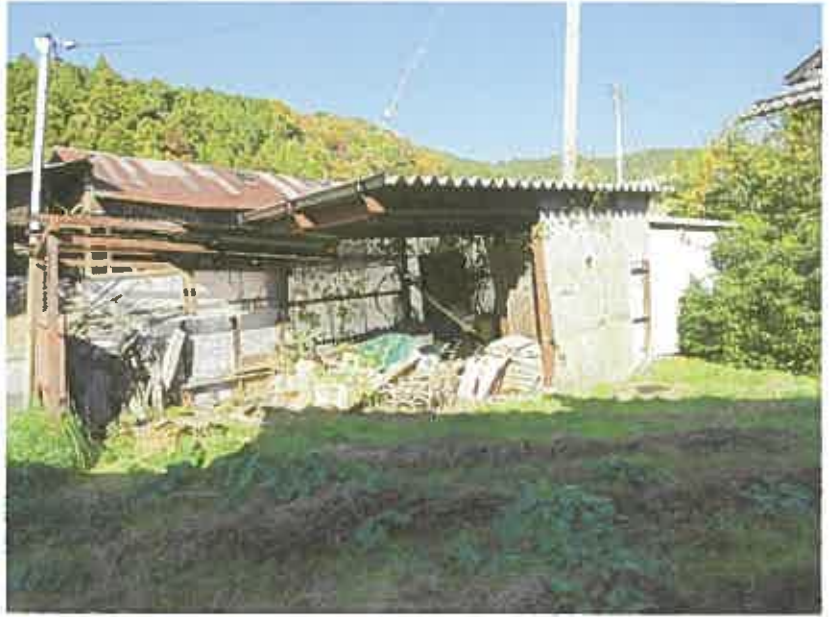
13

ウ 目的土地の南東側には、井戸(跡)が存した(写真⑬)。

- (1) 目的土地の西側には、農機具等置場が存し、同構造及び用途から同土地に定着した構築物と認めた(写真13)。
- (2) 目的土地の南東側には、駐輪等置場が存し、同構造及び用途から同土地に定着した構築物と認めた(写真15)。
- (3) 上記(1)及び(2)の構築物については、側面や天井のパネル等が複数剥がれた状態であり劣化も激しく、雨ざらしになっている状態である。

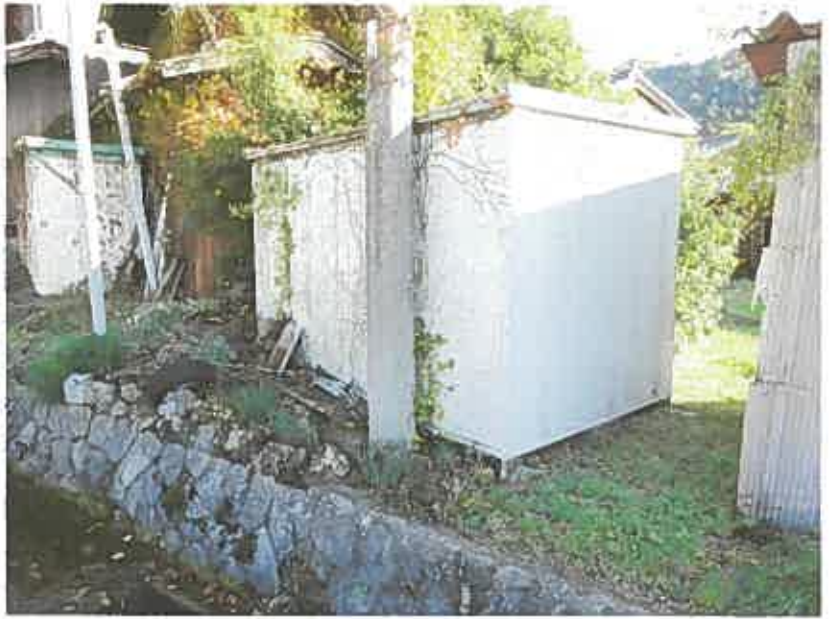
14

イ 立入調査の結果、同建物1階の東側が約0.6㎡(約0.8m×約0.8m)増築されており、屋内で物件3建物へ出入りできるように、階段が作られていた(写真⑭)。

目的土地の北西側及び西側には、スチール製の物置が据え置かれていた(写真3、14)。

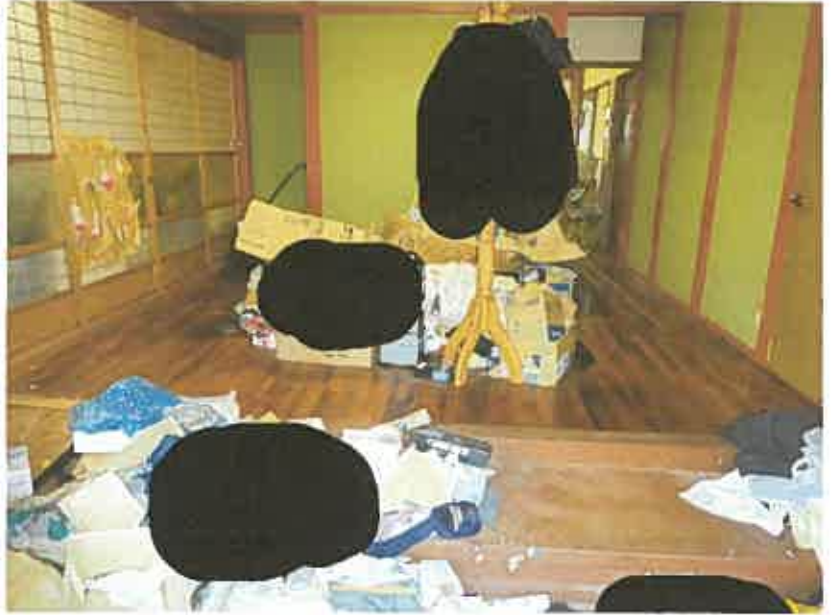
22

- ・建物1階の玄関の天井には、広範囲の雨漏れ跡が見受けられた(写真23)。
- ・建物の階段付近の壁に穴が数カ所空けられていた(写真33、34、35)。
- ・建物内では猫が飼われていたようであり、建物内では動物臭が認められ、建物内の複数の床、クロス壁、襖や障子等には、飼っていた猫が原因と思われる汚れや傷み等の損傷が見受けられた(写真22、24、28、29、34、36)。
- ・建物内の各部屋には、ゴミ袋や生活雑品等の残置動産類が散乱したままの状態になっており、管理状況等が良くない。
- ・その他、建物の全体的に経年相当の汚れや傷み等の損傷が見受けられた。
