【物件番号 1 ～ 4】

## 現況調査報告書

大津地方裁判所長浜支部

# 評 価 書

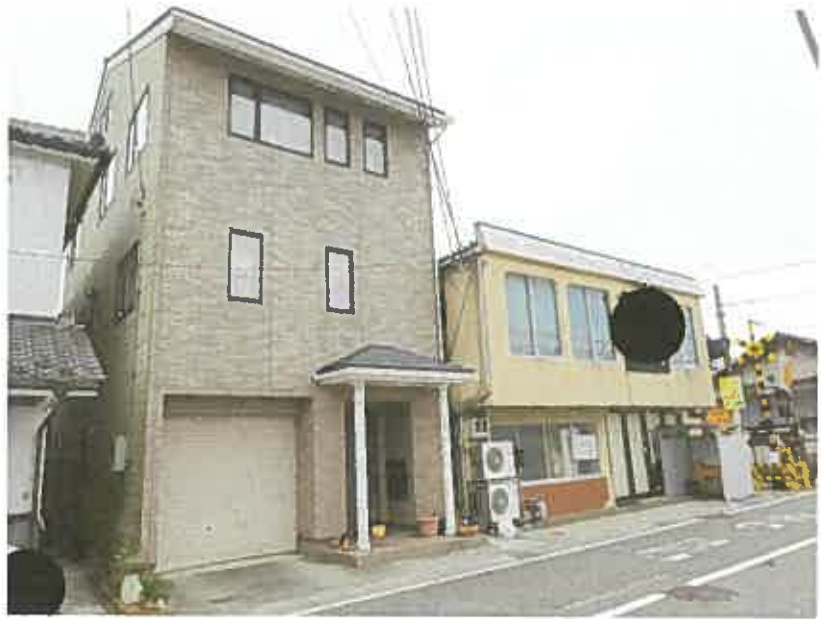
①

- ウ 同建物2階の階段付近のクロス壁に剥がれや以前飼われていた犬が原因と思われる傷み等の損傷が見うけられた(写真61)。
- エ 同建物3階のトイレの扉に損傷が見うけられた(写真63)。
- オ その他、同建物の全体的に経年相当の傷みや汚れ等の損傷が認められた。
- 4 構築物について
- (1) 目的土地の北西側に自転車等置場が存し、同構造及び用途から同土地に定着した構築物と認めた(写真①、②)。

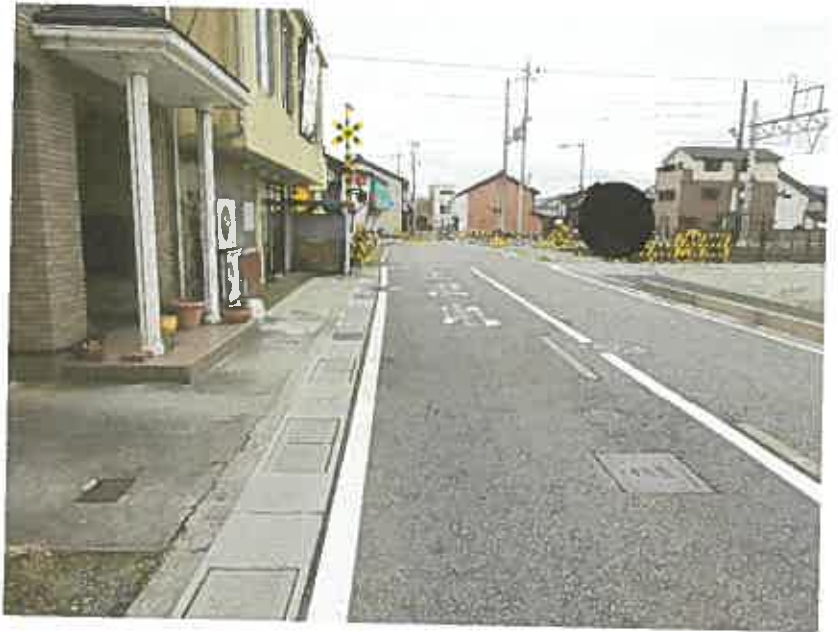
④

条1項1号に該当)に概ね等高に接面する(写真④)。

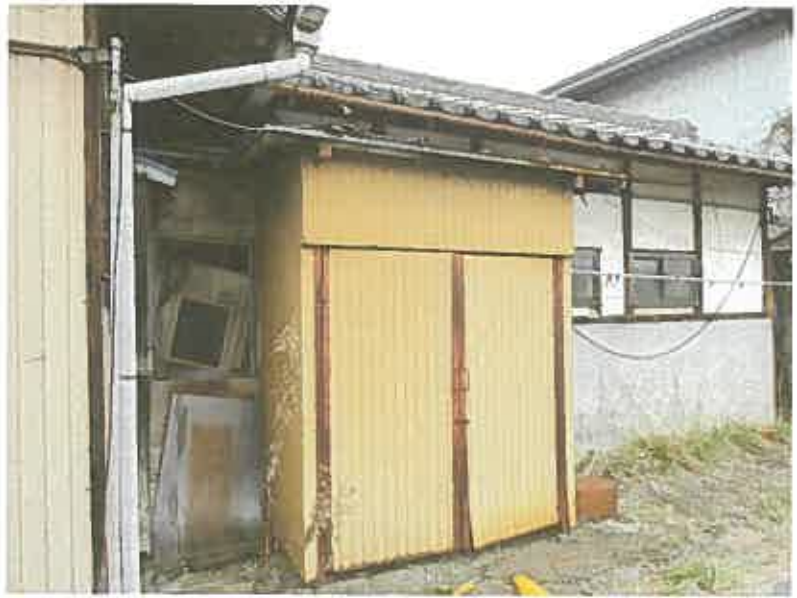
⑦

- (2) 物件2の附属建物符号2の北西側にガス庫が存し、同構造及び用途から同建物に附着した構築物と認めた(写真⑦)。
- (3) 物件4建物の南側にベランダが存し、同構造及び用途から同建物に附着した構築物と認めた(写真⑬、⑰)。
- 5 目的外動産について
- 目的土地の東側に、スチール製物置が据え置かれていた(写真⑭)。

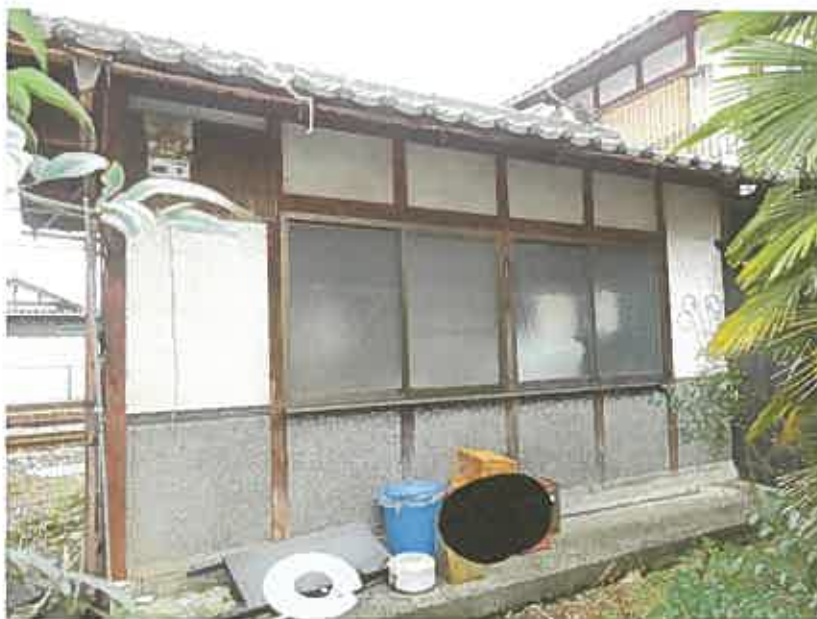
⑩

- ウ 附属建物符号2の内外壁に、クラック等の損傷箇所が見受けられた(写真⑩)ほか、維持管理状況がやや劣っている。
- エ 附属建物符号3の床や畳の複数箇所に撓み等の損傷が見受けられほか、維持管理状況が相当に劣っている。
- オ その他、主建物及び附属建物符号1乃至3の各建物の全体的に、経年相当の傷みや汚れ等の損傷が認められた。

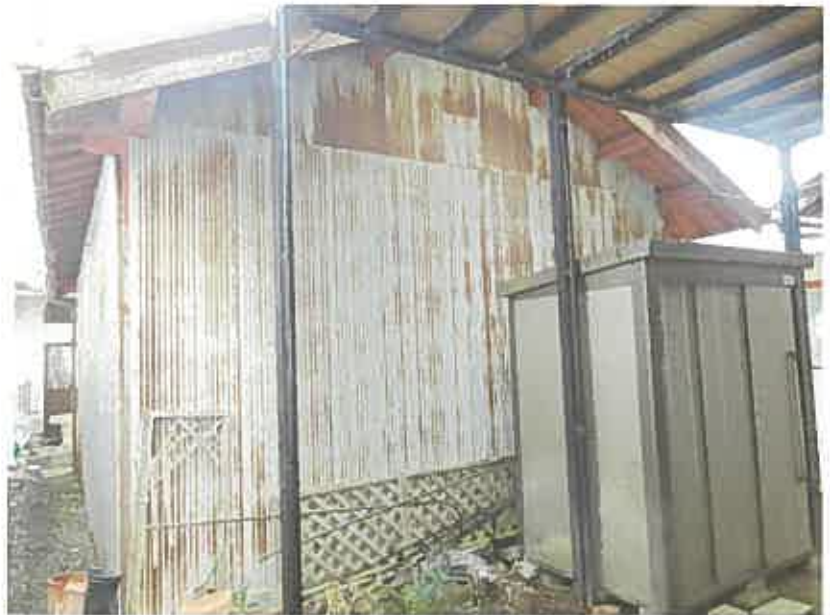
⑭

- ・附属建物符号2には浴室が存したが(写真⑭)、使用可能か否か不明である。

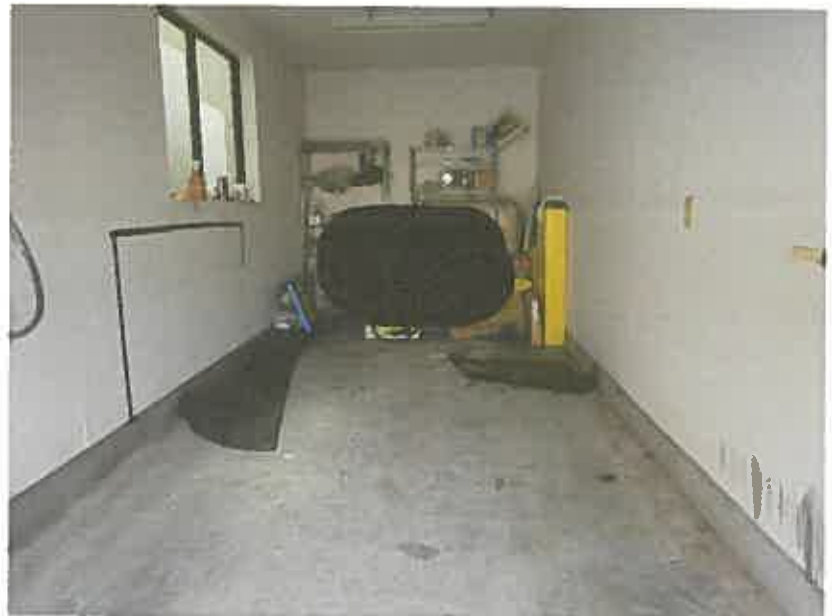
⑤1

- 同建物1階の北東側が車庫になっており(写真51)、同建物3階にはロフトが存する(写真69、70)。
- ウ 同建物2階のキッチンにはIHコンロが設置されている。
- (6) 物件4建物の損傷等について
- ア 同建物2階のリビングの建具が損傷している(写真58)。
- イ 同建物2階のキッチン付近のクロス壁に複数の落書きや汚れ等の損傷が見うけられた(写真60)。
