- 1 所 在 長浜市高月町森本字東川原  
地 番 1 0 8 番 1  
地 目 宅地  
地 積 1 0 6 . 6 4 平方メートル
- 2 所 在 長浜市高月町森本字東川原 1 0 8 番地 2、1 0 8 番  
地内 1  
家屋 番号 1 0 8 番 2  
種 類 倉庫  
構 造 鉄骨造亜鉛メッキ鋼板葺 2 階建  
床 面 積 1 階 8 0 . 6 8 平方メートル  
2 階 7 0 . 2 0 平方メートル  
(現況)  
床 面 積 1 階約 8 9 . 6 8 平方メートル  
2 階約 7 1 . 2 0 平方メートル

令和8年(ケ)第7号  
令和8年5月14日受理  
令和8年6月18日提出

## 現況調査報告書

評 価 書

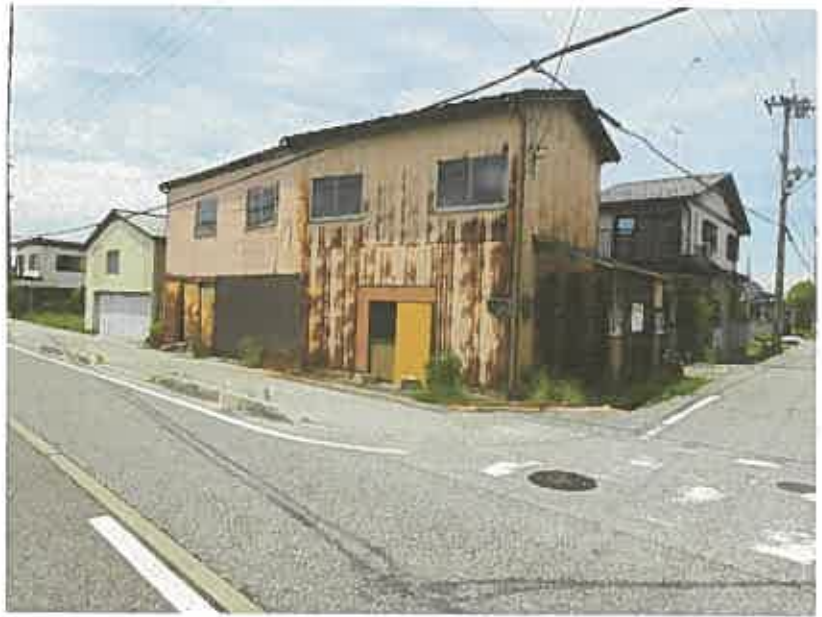
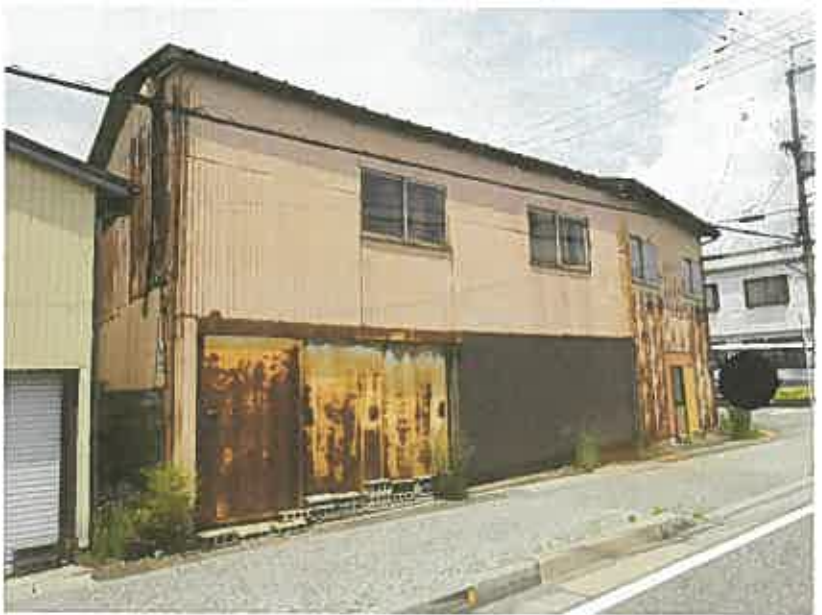
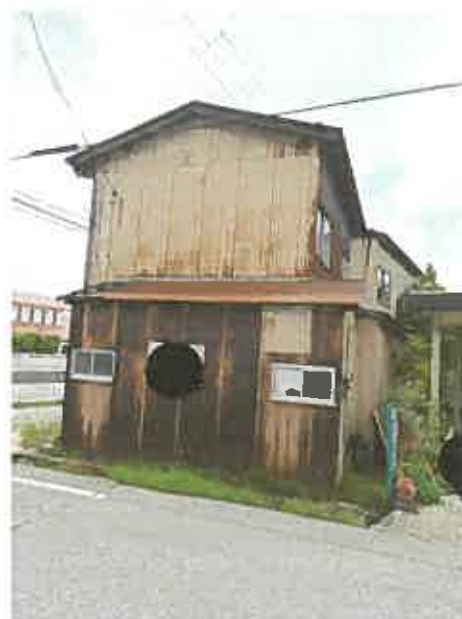
- (2) 目的土地の状況  
目的土地は、物件2建物（以下、「目的建物」という。）の敷地として使用されている。
- 3 目的建物の状況等
  - (1) 同建物形状・間取り及び床面積等について
    - ア 同建物の外観は写真①乃至③のとおりであり、同建物の現況形状は6枚目の各階平面図に記載の形状と異なっていた。

- ウ 上記、未登記増床部分の㊸及び㊹を含む目的建物内の状況は写真⑨乃至⑲のとおりであり、空き倉庫になっている。
  - (2) 目的建物の損傷等について
    - ア 同建物の倉庫は、老朽化が進んでおり、トタンの外壁にはサビ等の汚れや傷みが広範囲に見受けられた（写真①乃至③）ほか、同建物2階の西側のトタンの外壁は剥がれたままになっていた（写真⑧、㉓）。

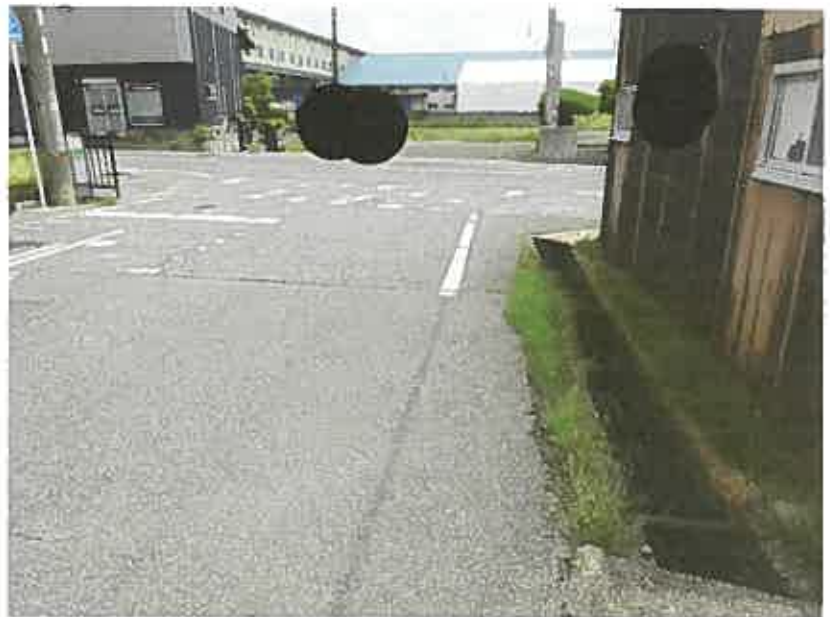
⑤

- オ その他、同建物の全体的に経年相当の傷みや汚れ等の損傷が認められた。
- 4 接面道路について（以下は評価人からの聴取による。）
  - (1) 目的土地は東側で、幅員約8.0mの舗装市道（建築基準法第42条1項1号に該当）に概ね等高に接面する（写真⑤）。
  - (2) 目的土地は南側で、片側の歩道部分を含む幅員約10.5mの舗装県道（建築基準法第42条1項1号に該当）に、概ね等高に接面する（写真⑦）。

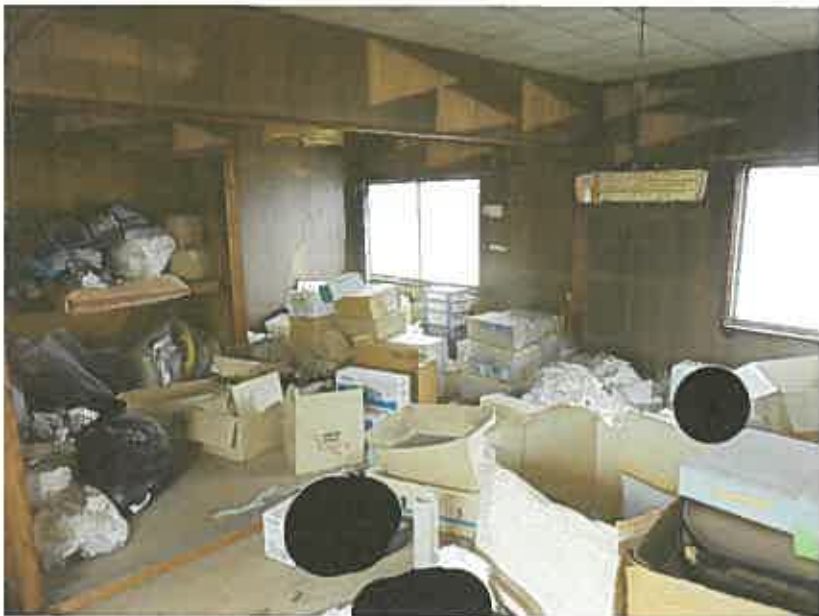
①⑧

- イ 同建物への出入り扉やシャッターの損傷は激しく、開閉等に難がある状態であった。
    - ウ 同建物内の全体の廊下や床及び2階の和室の畳には、雨染み、凹み、撓み等の損傷箇所が複数見受けられ、同建物内の建具や壁板の複数箇所には剥がれや傷み等の損傷が見受けられた。
    - エ 同建物2階の中心付近には、床が剥がされて吹き抜け状態になっている箇所（様式不明）が見受けられた（写真⑱）。
