## 期 間 入 札 の 公 告

## 現況調査報告書

大津地方裁判所長浜支部

# 評 価 書

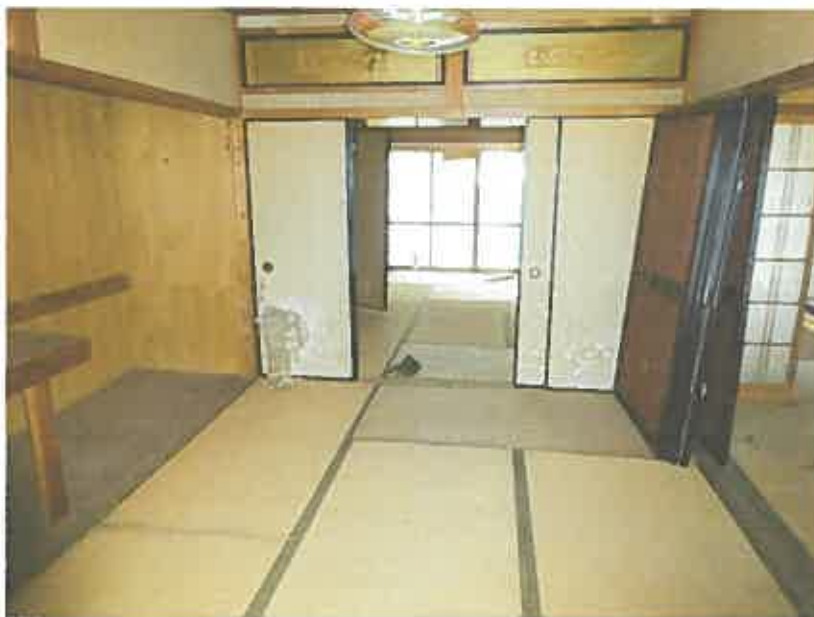
⑪

- (2) 目的建物の損傷等  
ア 同建物内の床の複数個所に撓み等の損傷が見受けられた。  
イ 同建物内の建具等には、開閉に難がある個所が複数見受けられ、汚れや破れ等の損傷が見受けられる襖も複数存した（写真⑪、⑯）。  
ウ 同建物内の壁の複数個所に穴等の損傷が見受けられた（写真⑲、㉒）。  
エ 同建物2階の北西側の洋室のクロスに剥がれ等の損傷が見受けられた（写真⑳）。  
オ 関係人Aの陳述によると、同建物は14年くらい前から空き家で、同建物2階の北東側の和室は雨漏れしている（写真㉓）、とのことであり、管理状況も良くはない。  
カ その他、同建物の全体的に経年相当の傷みや汚れ等の損傷が見受けられた。

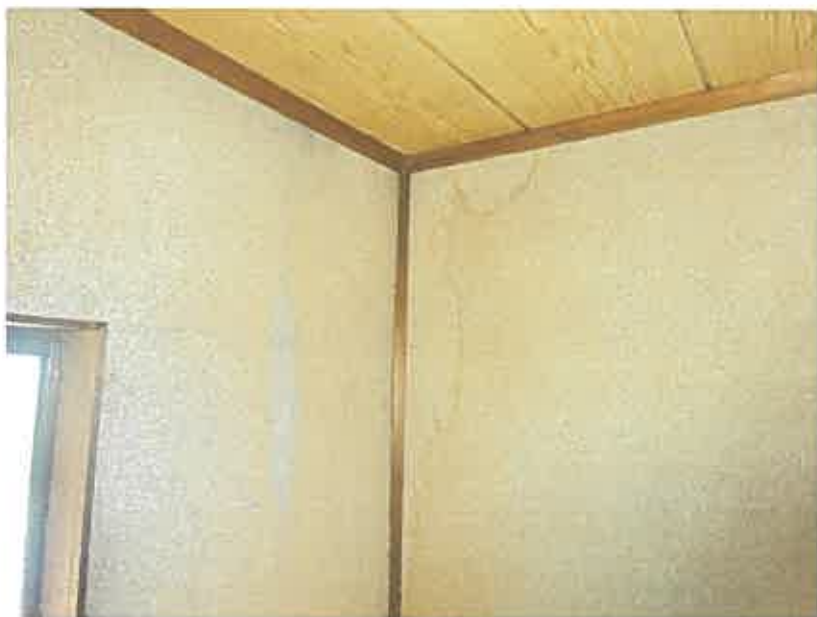
②③

| 保守管理の状態 | 劣る<br>(目的建物の床は複数箇所で撓んでいる。建具等は複数箇所で開閉に難があり、複数の襖は汚れや破れ等の損傷が見受けられる。また複数箇所の壁に穴等の損傷があり、2階北西側洋室のクロスには剥がれ等が見られる。さらに2階北東側の和室は雨漏れがしている。) |
