## 期 間 入 札 の 公 告

別紙物件目録記載の不動産を下記のとおり期間入札に付します。

## 現況調査報告書

評 価 書  
(土地・建物)

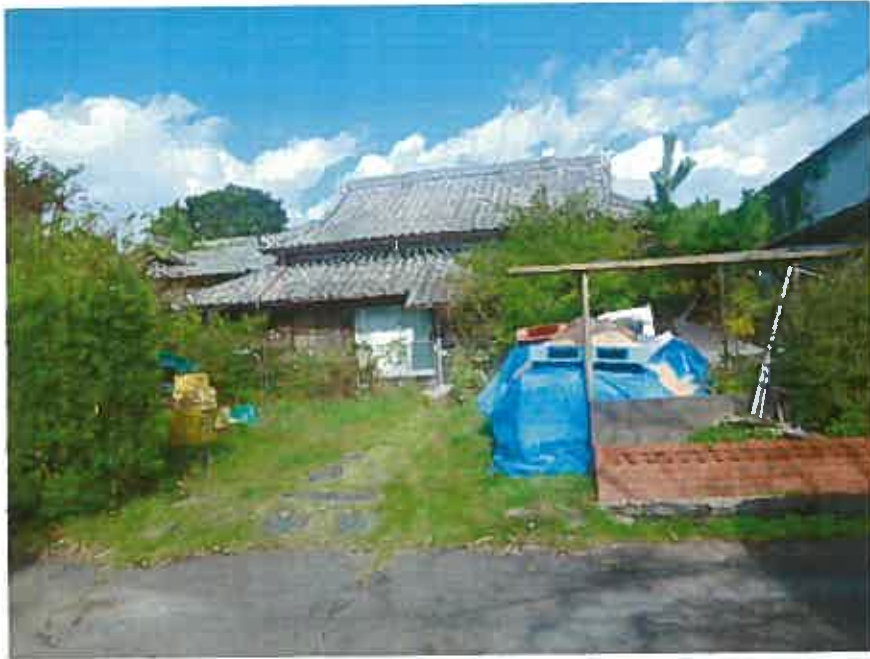
1  
物件2

- (1) 本件建物の形状及び間取りは、概ね8～13枚目の図面記載のとおりである。
- (2) 物件2は符号2の倉庫も合わせ、いずれも築年不詳でかなり古い建物である。何度か増改築がされているようであるが詳細は不明である。(写真1、25)符号1の物置は滅失していた。(写真24)建物内には、被相続人所有のピアノや家具類などの動産類が多数放置されていた。(写真2～11)また、以前第三者に貸していたという建物西側の立ち入れなかった部分については、外から中の状況を窺ったところ、古いソファなどが残置され廃墟のようになっていた。(写真12、13)符号2の倉庫についても、多数の動産類がそのまま放置されていた。(写真26～31)なお、本件建物には風呂やトイレは設置されていない。雨漏りやシロアリの可能性があるので、専門家による検査が必要と思われる。
- (3) 物件3は2階建て倉庫となっているが、一部が大きな棚のような中2階になっている状態の建物である。出入口は2つあり、そのうちの1つが物件2の建物とつながっている。倉庫であるが、建物内には風呂とトイレが設置されている。(写真20、21)被相続人が経営していたという農業用肥料などの販売業で使っていた道具やフォークリフト・トラクターなどの大きな物も多数残置されていた。また被相続人個人の物と思われるバイクも4台ぐらい置かれていた。(写真15～19)
- (4) 物件5は物件4の土地上に建てられている物置である。こちらにも被相続人の物と思われる様々な動産類が多数残置されていた。(写真34、35)

| 区 分 | 主である建物 |
|---|---|
| 保守管理の状態 | 西側部分是一部崩壊しており、複数箇所に破損や雨漏り跡が見られる等、保守管理状態は相当劣る。 |

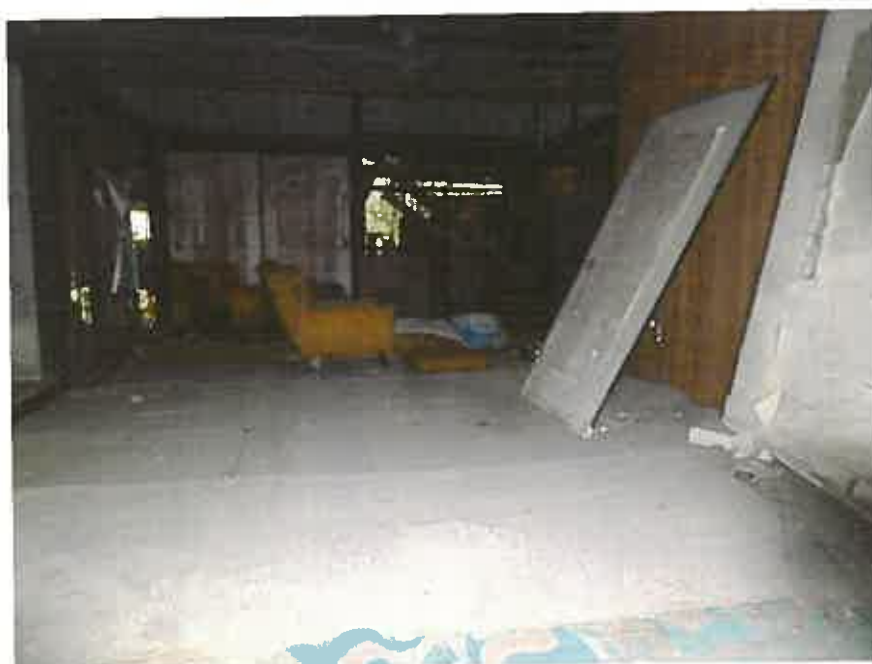
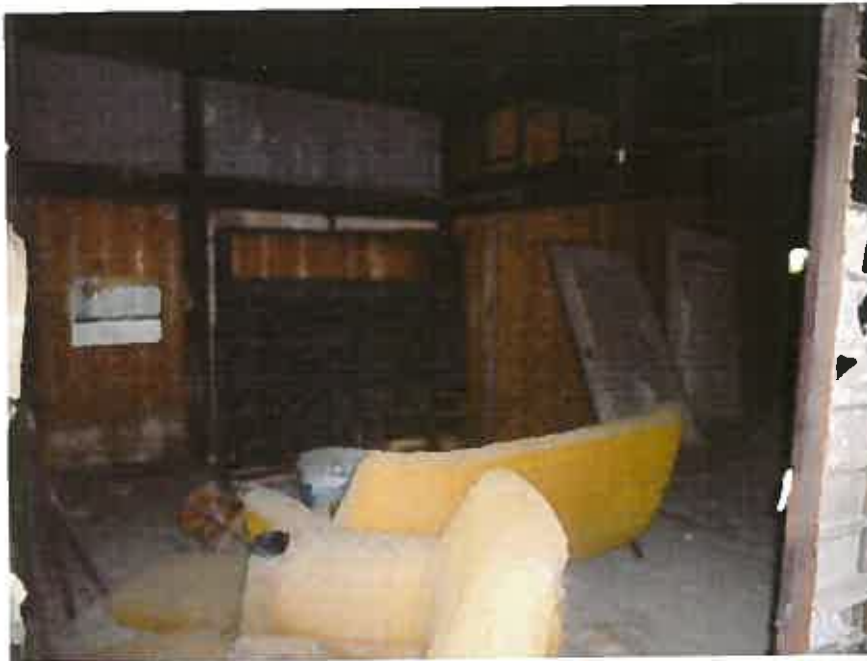
12  
立入でき  
なかった  
部屋

| 区 分 | 主である建物 |
|---|---|
| 特 記 事 項 | <ul style="list-style-type: none"> <li>・建築年月日は不詳であるが、現地調査の結果、経済的残存耐用年数はないものと判断した。</li> <li>・供給処理設備等の作動確認は行っていない。</li> <li>・西側部分是一部崩壊しており、東側とは繋がっておらず立ち入りできなかったが、主として和室と推定される。</li> <li>・動産類が多数残置されている。</li> </ul> |

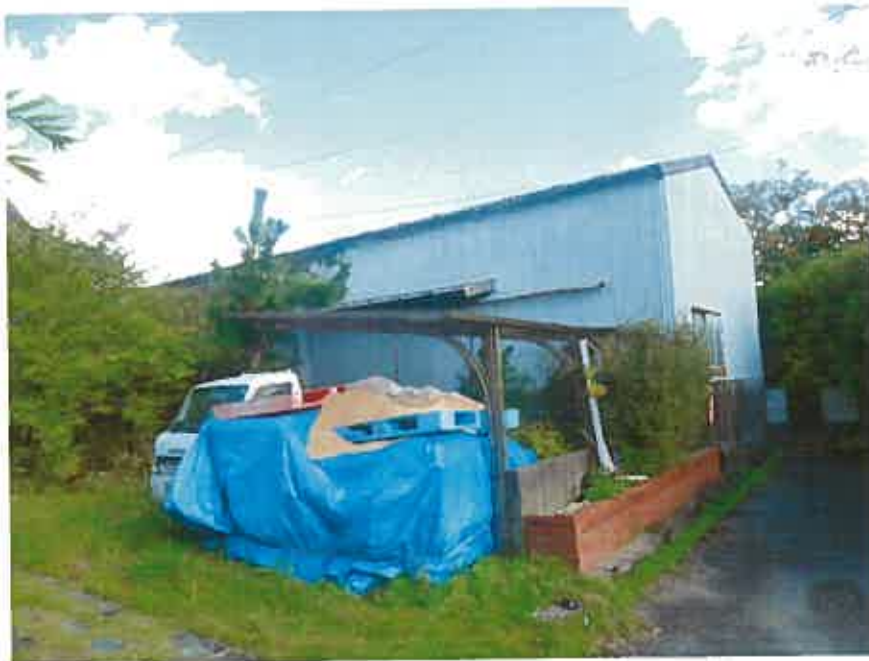
14  
物件3

| 区 分 | 主である建物 |
|---|---|
| 保守管理の状態 | 鉄骨に錆が見られる等、保守管理の状態はやや劣る。 |

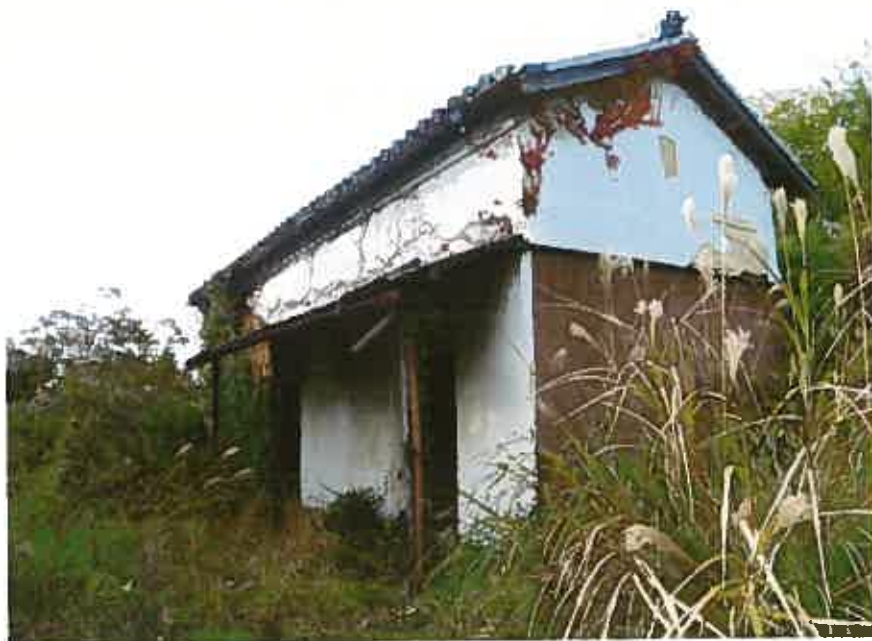
25  
符号2

| 保守管理の状態 | 外壁に亀裂や剥離、内部の複数箇所に破損や雨漏り跡も見られる等、保守管理状態は劣る。 |

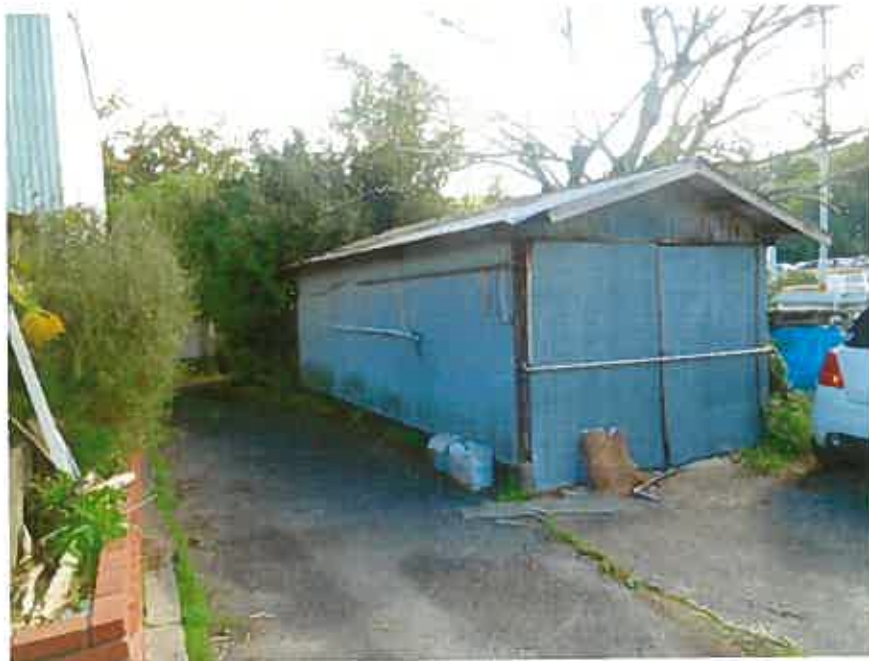
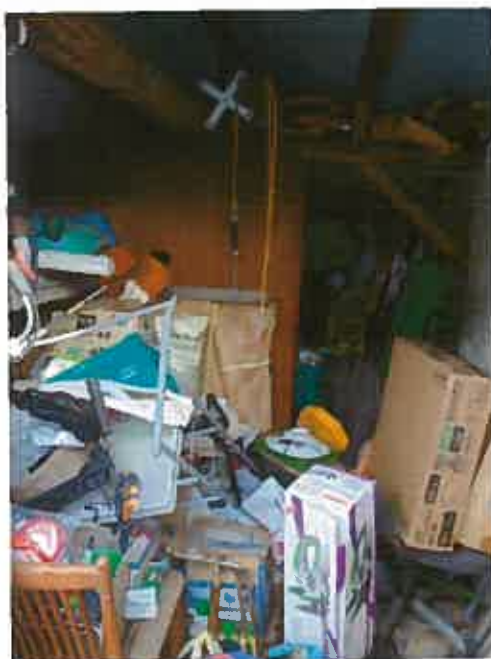
| 区 分 | 主である建物 |
|---|---|
| 保守管理の状態 | 外壁に錆が見られる等、保守管理の状態はやや劣る。 |
