1 所 在 和歌山市加太字荒毛

種 類 居宅

## 現況調査報告書

評 価 書

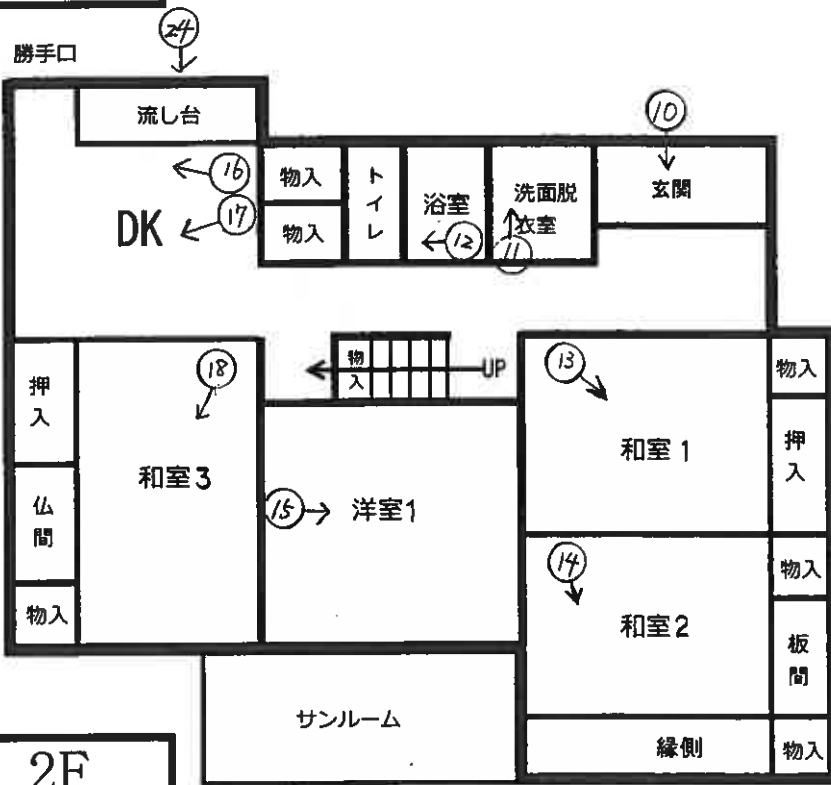
# 建物間取図

- (1) 本件建物の形状及び間取りは、概ね9～12枚目の図面記載のとおりである。なお、建物の南側にサンルーム（概測約8㎡）が増築されていた（写真6）。
- (2) 玄関の軒先に下屋工作物が設置されていた（写真7）。
- (3) 本件建物の南西側に下屋工作物が設置されていた（写真8）。
- (4) 建物南東側に下屋工作物が設置されていた（写真9）。
- (5) 全部事項証明書によれば本件建物は昭和53年5月築であり、築後約46年が経過している。築後時間が経過しており、劣化が進んでいるように思われる。1階の複数の部屋や廊下の床面が柔らかくなっていることから、シロアリ被害が疑われる。その他、目視により確認した主な不具合部分は以下のとおりである。建物の正確な状態については、専門家による調査を要し、必要に応じて修繕を要するものと思われる。
  - ① 台所外壁の水道管に修繕跡があった（写真24）。
  - ② 1階洋室1入口ドアの建付けが悪くなっていた。
  - ③ 2階洋室2入口ドアの建付けが悪くなっていた。
  - ④ 2階階段の天井部分の板材がはがれていた（写真25）
  - ⑤ 2階和室4の天井一面に雨漏りを疑われる染みが見受けられた（写真26）
  - ⑥ 2階和室4からベランダに出るための雨戸が開かなかった。
  - ⑦ 2階和室5の天井に染み様の汚れが見受けられた（写真27）。
- (6) 建物敷地内に物件目録にない附属建物が2棟存在する。

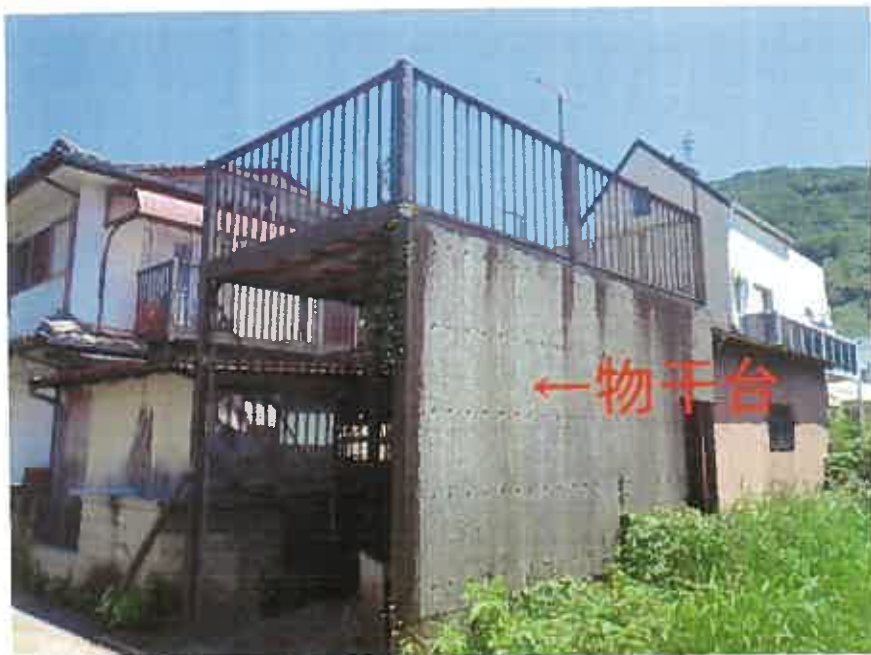
3

- (1) 本件土地は、幹線道路沿いの住宅密集地の中に存在しており、本件建物の敷地として利用されている。周辺道路は狭隘である。
- (2) 本件土地には、14条地図が備え付けられておらず、公図、地積測量図、建物図面は存在するものの、いずれの形状も一致していないように見受けられる。地番図や概測の結果も加味すると、本件土地の形状は概ね10枚目の土地建物位置関係図のとおりであるとは思われるが、正確な形状や境界を把握するためには、専門家による調査・測量を要する。
- (3) 本件地目は、登記記録上、畑となっているが、現況は宅地となっている。宅地として課税されており、非農地であるとの農業委員会の回答がある。
- (4) 接道状況は評価書記載のとおりである。
- (5) 本件土地の形状を踏まえると、北西角の隅切り部分が周囲の道路と一体として利用されているように見受けられる（写真1）。
- (6) 評価人において、和歌山市道路管理担当者に本件土地の周囲の道路管理状況を確認したところ、個人管理だと思われるとの回答であった。管理者及び道路部分の利用関係は不明である。
- (7) 本件土地につき、和歌山市農業委員会より以下の記載のある回答書が提出されている。
  - ① いかなる農地法上の権利設定もなされていない。
  - ② 農地転用許可済（昭和44年12月16日農地法第5条許可、許可番号8540号）。
- (8) 門扉の錠部分が破損していた（写真2）。
- (9) 本件土地南西部分に物干台が設置されており、土地に定着しているものと思われる（写真3）。

| 特 記 事 項 | ①北西端の一部が隅切りされているが、当該部分の正確な面積等については専門家等の調査を要するものと思われる。当該部分は、固定資産課税上非課税とされていないことに留意されたい。<br>②南西側に、高さ約3.5mの階段がある物干し台が設置されている。<br>③2棟の未登記付属建物(物置として使用)が存在する。 | |

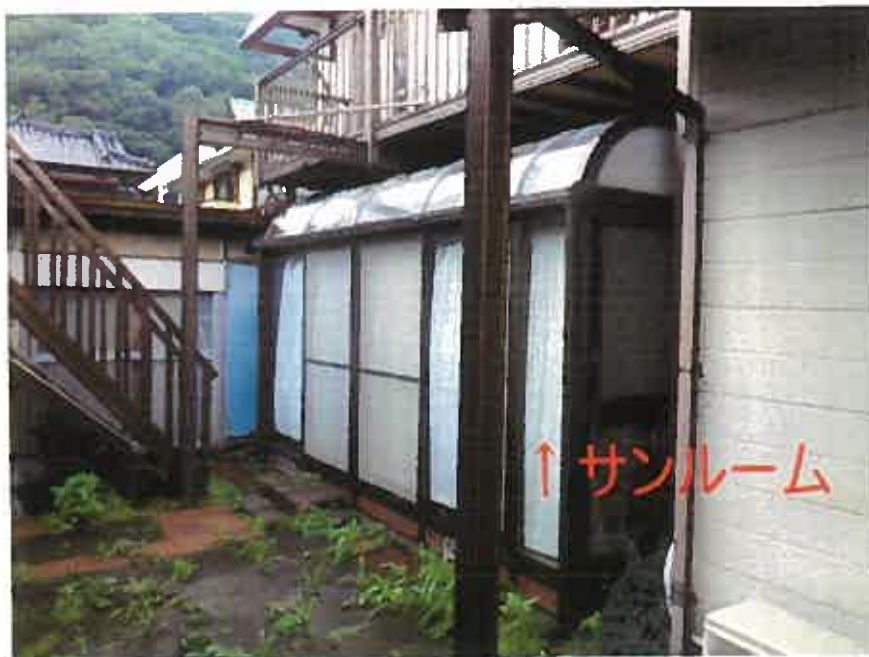
6

| 特 記 事 項 | <p>① 1階和室の床に撓みがあったが、雨漏りやシロアリによる被害は、目視可能な範囲では確認出来なかった。尚上記被害については経過年数や管理の程度により、不可視部分において被害が及んでいる可能性は否定できない。</p> <p>② 目的建物についてのアスベスト使用は、目視可能な範囲では確認できなかったが、建築時期・構造・種類等の要因を鑑みれば、アスベスト含有建材が使用されている可能性は否定できない。<br/>尚、アスベスト使用の詳細については、専門調査機関の調査分析等を要する。</p> <p>③ 目的物件の南側縁側に隣接して、概測面積約8㎡のサンルームが設置されていた（設置年数不明）。</p> <p>④ 新耐震基準（昭和56年改正）施行前に建築されている。耐震性等に留意する必要がある。</p> <p>⑤ 残置物が多く存在する。</p> |
