# 現況調査報告書

(物件1～4)

令和6年(ケ)第42号  
令和6年9月9日現地調査  
令和6年12月10日評価  
物件1～4

評 価 書  
〈土地・建物用〉

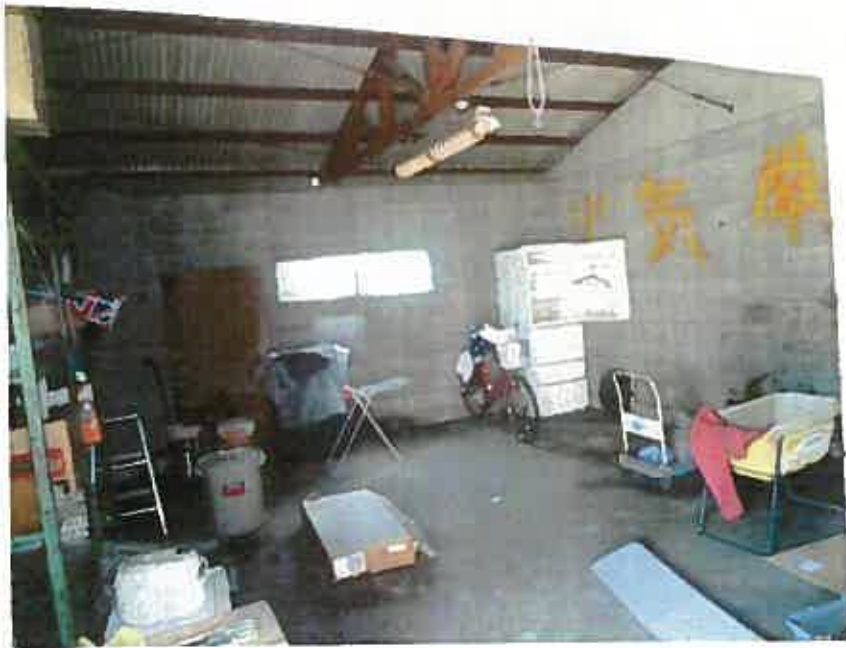
10  
物件3  
倉庫

| 区 分 | 主である建物 |
|---|---|
| 特記事項 | <ul style="list-style-type: none"> <li>・雨漏り、シロアリは目視では発見できなかった。<br/>屋根と壁の間に隙間があるので、雨は入ってくる。<br/>なお、雨漏り、シロアリ被害は経過年数や管理の程度により、不可視部分において、被害が発生している可能性は否定できない。</li> <li>・アスベスト使用は目視可能な範囲では確認できなかったが資材等にアスベストが使用されている可能性はある。</li> <li>・冷蔵庫等が置かれている。</li> </ul> |

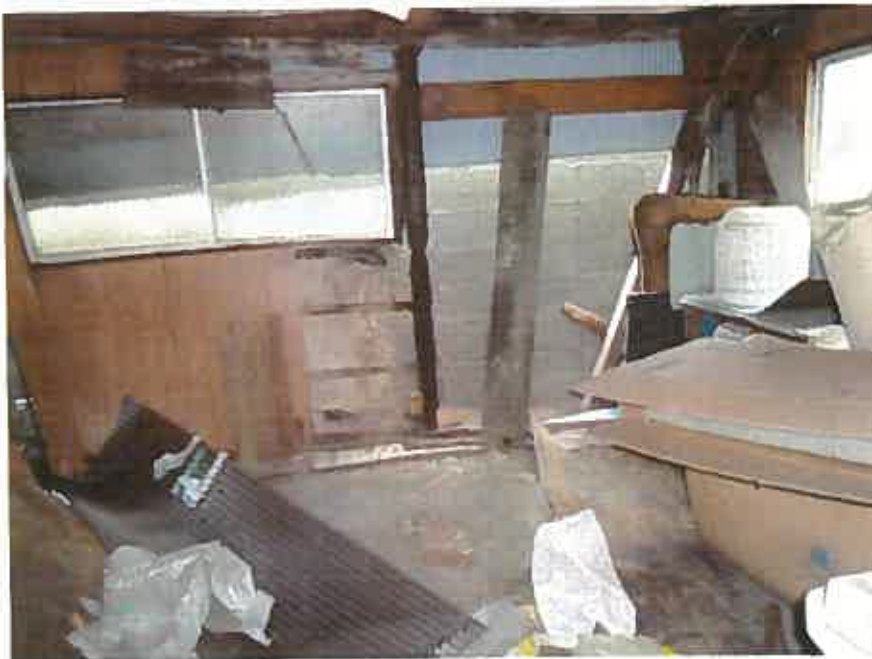
12 同上  
洋室

- (1) 本件建物の形状及び間取りは、概ね10～11枚目の図面記載のとおりである。
- (2) 物件4は昭和32年築、物件2は昭和38年築、物件3は昭和43年築と、それぞれかなり古い建物なので、いずれもそれなりに傷んでいる。特に物件4は木造で、1階の西側の壁は壊れていて外のブロック塀が見えていた。また2階も雨漏りがひどく天井にも穴が開いていた。(写真12～14)
- (3) 物件2と物件3はコンクリート造りのため、物件4に比べれば劣化の程度は低く、特に不具合部分は見当たらなかった。市役所の課税台帳によれば、未登記建物の車庫は昭和38年に建築されている。物件2の建築時期と一致するので、同建物の附属建物と認定した。同附属建物内にはポンプ室と物置が設置されている。(写真7～9)
- (4) 物件4の1階物置や未登記建物内には廃タイヤが多数置かれていた。(写真9、11)

| 区 分 | 主である建物 |
|---|---|
| 特記事項 | <ul style="list-style-type: none"> <li>・建物の老朽化、損傷が激しい。柱の一部が腐っている。</li> <li>・屋根の瓦が欠損している部分があり、室内は雨漏りが激しい。</li> <li>・シロアリは目視では発見できなかった。</li> <li>・なお、雨漏り、シロアリ被害は経過年数や管理の程度により、不可視部分において、被害が発生している可能性は否定できない。</li> <li>・アスベスト使用は目視可能な範囲では確認できなかったが資材等にアスベストが使用されている可能性はある。</li> <li>・自動車のタイヤが大量に保管されている。</li> <li>・設備の動作確認は行っていない。</li> </ul> |
