- 1 所 在 和歌山市加納字久門郷  
地 番 272番4  
地 目 宅地  
地 積 121.52平方メートル
- 2 所 在 和歌山市加納字久門郷 272番地4  
家屋 番号 272番4  
種 類 居宅  
構 造 木造瓦葺2階建  
床 面 積 1階 60.94平方メートル  
2階 29.64平方メートル  
(現況)  
床 面 積 1階 約93平方メートル  
2階 29.64平方メートル

## 現況調査報告書

和歌山地方裁判所

評 価 書  
＜土地・建物用＞

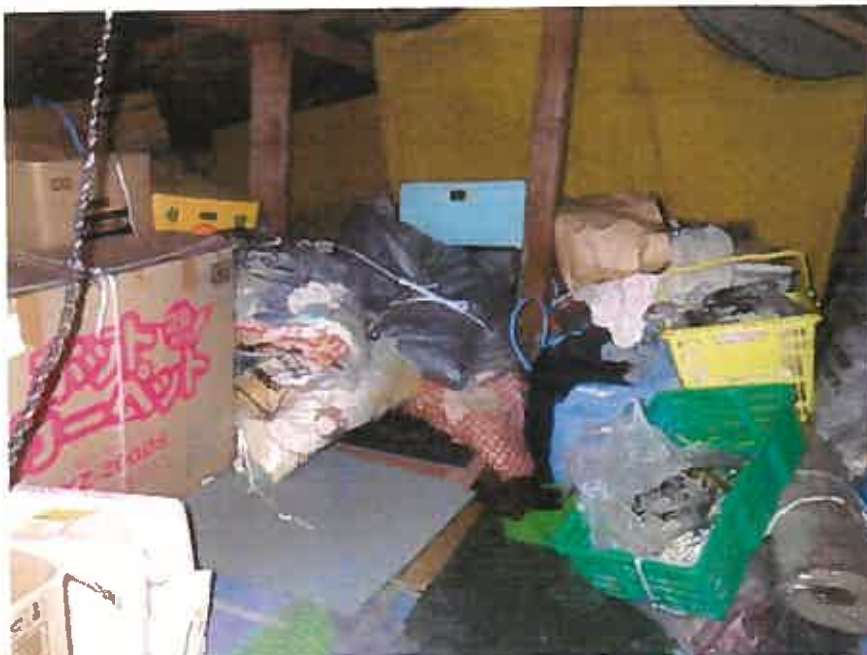
9

屋根裏  
収納

| 区 分 | 主である建物 |
|---|---|
| 特 記 事 項 | <p>①雨漏りによる被害については、目視可能な範囲で調査を行った結果、両方とも被害は見あたらなかったものの、被覆部での被害の可能性については完全に否定できないものと思料する。また、アスベストの使用についても、目視可能な範囲では確認できなかった。</p> <p>②白蟻による被害については、目視可能な範囲で調査を行った結果、床が腐食しているような箇所が複数見受けられたため、その可能性は否定できないものと思料する。</p> <p>③本件物件2建物の西部分（約22㎡）と南部分（約10㎡）に共に未登記増築部分が存在する。</p> <p>④本件物件2建物1階和室には神棚があり、2階廊下から屋根裏部屋への出入口が存在した。</p> |
