## 期 間 入 札 の 公 告

2 所 在 和歌山県橋本市市脇五丁目 105番地3

## 現況調査報告書

評 価 書  
(土地・建物)

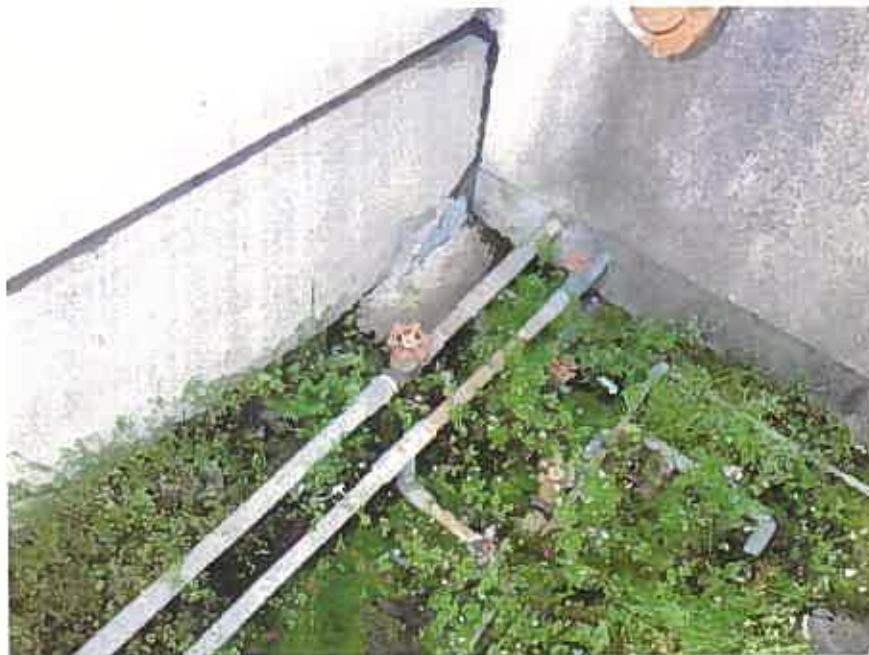
48

所有者  
指摘の  
漏水補  
修箇所
