物 件 目 録

## 現況調査報告書

評 価 書  
(土地・建物)

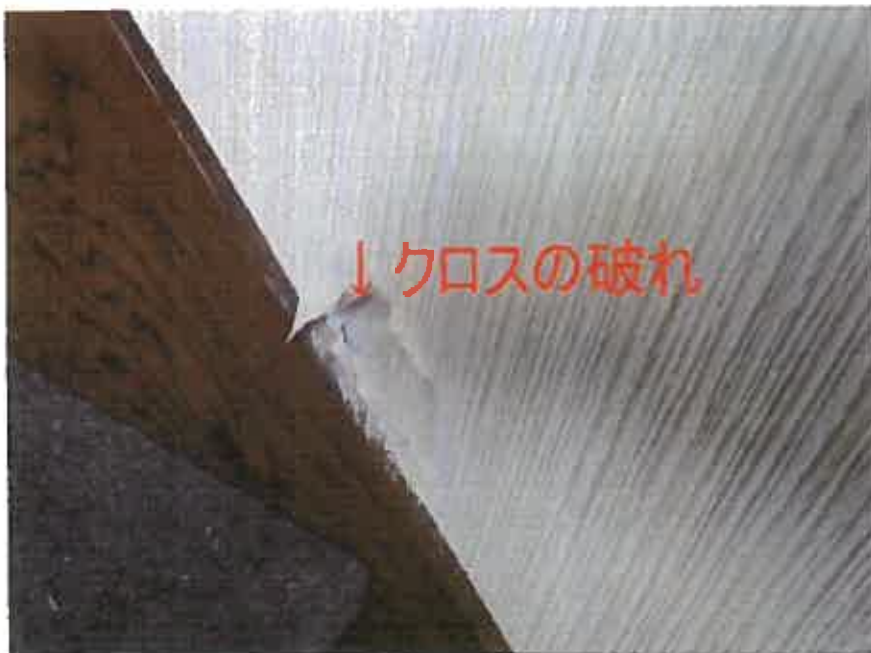
9

↓クロスの破れ
