令和7年(ケ)第36号  
令和7年6月11日受理  
令和7年 9 月 24 日提出

# 現況調査報告書

(物件1～3)

評 価 書  
＜土地・建物用＞

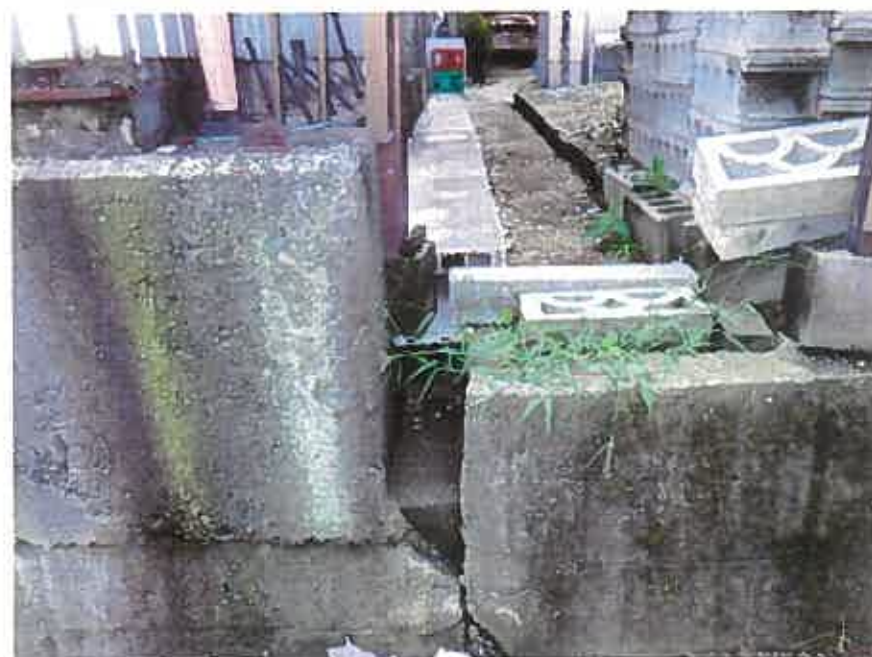
6

- (1) 本件土地は、住宅及び田畑の混在する一面に存在し、一体として本件建物の敷地として使用されている。その形状は、概ね8枚目及び9枚目の各地積測量図のとおりであるものと思われる。
- (2) 接道状況は評価書のとおり。
- (3) 本件土地の南端は幅約3メートル、深さ約3メートルの水路と接している。本件土地の南東側出入口には間口約10メートルの床版が設置されていた(写真4)。
- (4) 本件土地の北側は里道が存在しており、本件土地部分は里道部分よりも約70センチメートル高くなっていた(写真5)。
- (5) 本件土地の東端には排水溝が存在した(写真6)。
- (6) 本件土地の東側にはカーポートが存在した(写真7)。
- (7) 本件土地の南西側は庭園様になっており、庭石や石灯籠などが存在した(写真8)。
- (8) 本件土地内にはコンクリートブロックなどの資材や木材その他多数の動産類が置かれていた。

| 特 記 事 項 | <p>①本件物件 1 土地の東端に排水溝、東部分にカーポートが存在する。</p> <p>②本件物件 1 土地の南西部分は庭石や石灯籠等が施された庭園様となっている。</p> <p>③本件物件 1 土地内にはコンクリートブロック等の資材や木材、その他の動産類が存置した状態であった。</p> <p>④海南市役所担当者によると、本件物件 1 土地の南方に位置する水路に架かっている床板については、占有許可の履歴が見当たらないため、買受人において占有許可を取得する必要があるとのことである。</p> |

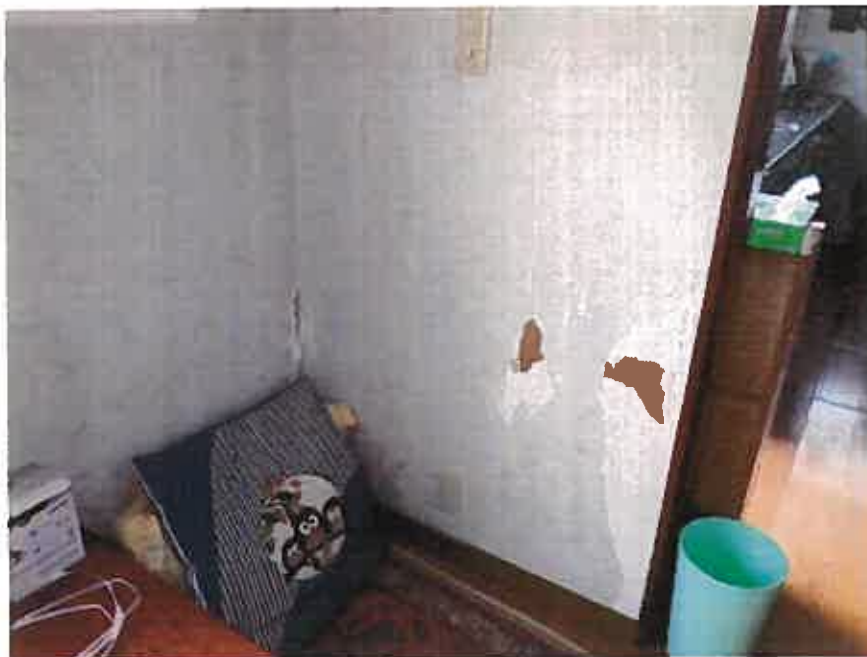
13

壁紙の剥がれ

| 区 分 | 主である建物 |
|---|---|
| 特 記 事 項 | <p>①雨漏りによる被害については、目視可能な範囲で調査を行った結果、被害は見あたらなかったものの、被覆部での被害の可能性についても完全に否定できないものと思料する。また、アスベストの使用についても、目視可能な範囲では確認できなかったものの、構造や建築年月日からその可能性は否定できないものと思料する。</p> <p>②白蟻による被害については、目視可能な範囲で調査を行った結果、所有者から防蟻処理が施されているとの陳述を得ているが、床が緩くなっているような箇所が複数見受けられたため、その可能性は否定できないものと思料する。</p> <p>③本件物件3建物には複数リフォームした箇所が見受けられた。</p> <p>④本件物件3建物では複数の猫と一匹の犬が飼育されており、複数箇所の建具や壁面に傷が見受けられた。</p> <p>⑤本件物件3建物のダイニングに神棚が存在した。</p> |

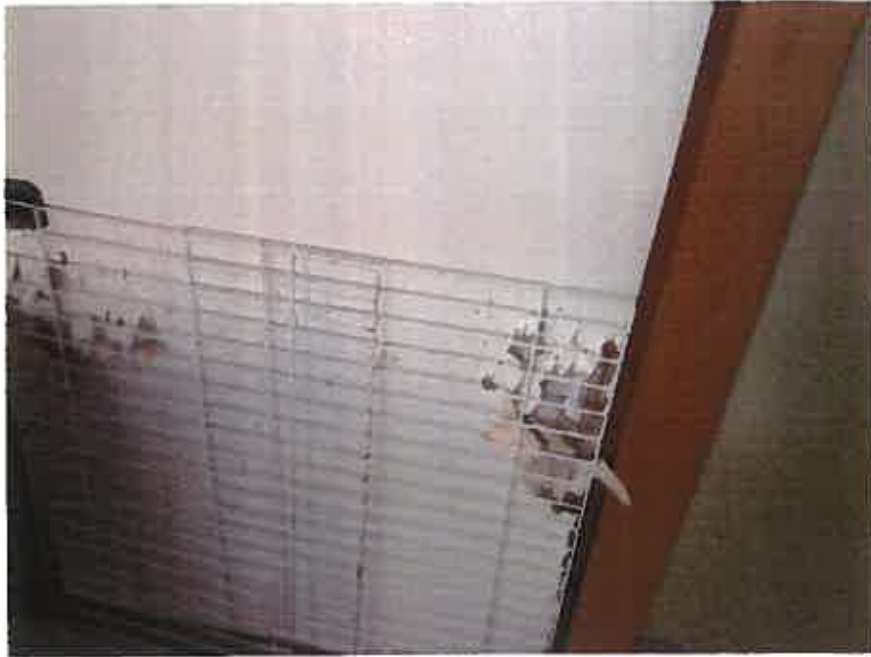
19

ふすまの傷み
