## 期 間 入 札 の 公 告

# 現況調査報告書

(物件4、5)

評 価 書  
＜土地・建物用＞

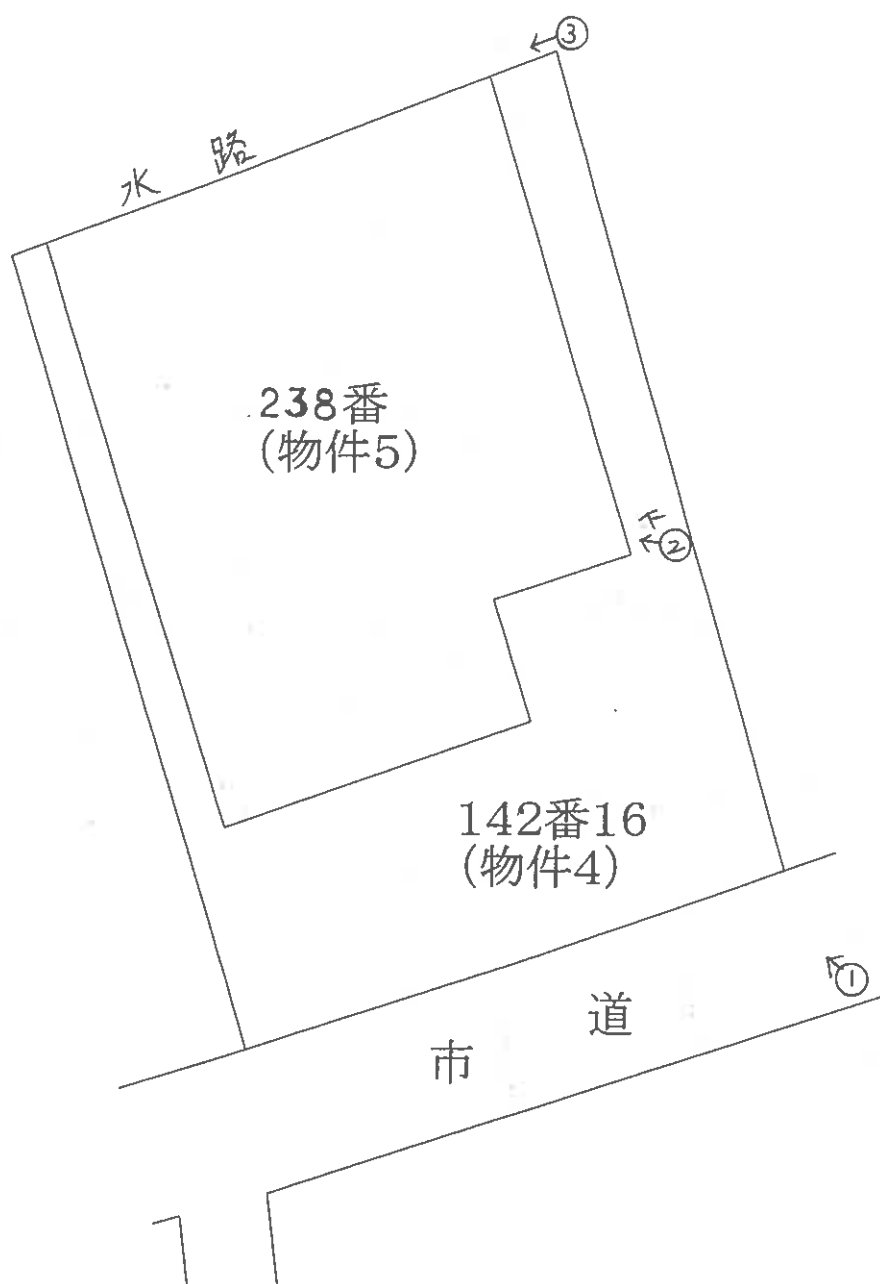
# 土地建物位置関係図 (物件4、5)

- (1) 法務局に対し、本件建物の建物図面等を申請したところ交付を受けることができなかった。土地建物の位置関係については、現場の状況や建物の形状等によれば、概ね7枚目の土地建物位置関係図のとおりであると思われるが、詳細については専門家による調査等を要する。
- (2) 本件建物の形状及び間取りは、概ね8枚目の建物間取図記載のとおりである。
- (3) 本件建物1階北側洋室2及び物置部分の概測約12.35㎡が増築されており、当該部分は未登記であるものと思われる。なお、上記増築部分の外壁と本件土地北側のブロック塀は接着しているように見受けられた（写真3）。
- (4) 本件建物は、全部事項証明書によれば、昭和42年5月築であり、築後約58年が経過している。築後相当期間が経過しており全体的に老朽化が見られるが、1階洋間1部分の内装は経年に比してやや老朽化が軽度であり所有者によれば、リフォームされているとのことである。目視等の範囲では、雨漏り及びシロアリの兆候や大きな不具合部分については見当たらなかった。
- (5) 本件建物2階東側に物干し台が設置されていた（写真10）。

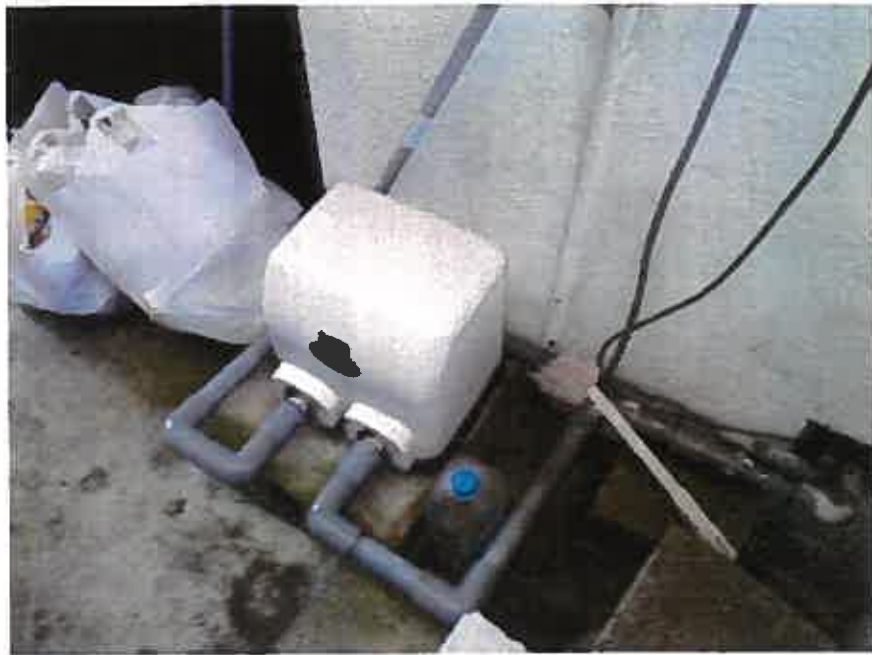
2

- (1) 本件土地は、住宅等が密集する一面に存在し、本件建物の敷地として使用されている。
- (2) 法務局に対し、本件土地の地積測量図や本件建物の建物図面等を申請したところ交付を受けることができなかった。また、14条1項地図の備え付けもなかった。本件土地の周囲は東側を除きブロック塀で囲まれており、本件土地の南東角には境界を示したものと思われる赤色の着色が見られた。本件土地の形状については、現場の状況や海南市地籍調査担当部署にて取得した図面等によれば、概ね6枚目の公図のとおりであるものと思われるものの、詳細については専門家による調査・測量を要する。
- (3) 接道状況は評価書のとおり。
- (4) 本件土地の東側には井戸水くみ上げ用のポンプが見受けられた（写真2）
- (5) 本件土地の北側は水路と接している（写真3）。

| 特 記 事 項 | ①本件物件4土地は14条地図や地積測量図等が存在せず、正確な位置、形状、面積、境界等については判然としないことが多く、その他の公的資料等では特定できなかったため、これらを特定するには、専門家による測量等が必要である。<br>②本件物件4土地の東部分に地下水くみ上げ用のポンプが存在する。<br>③本件物件4土地の北側で水路に面している。 | |
