## 期 間 入 札 の 公 告

## 現況調査報告書

# 和歌山都市計画事業東和歌山第二地区土地区画整理事業

再 評 価 書  
(土地・建物)

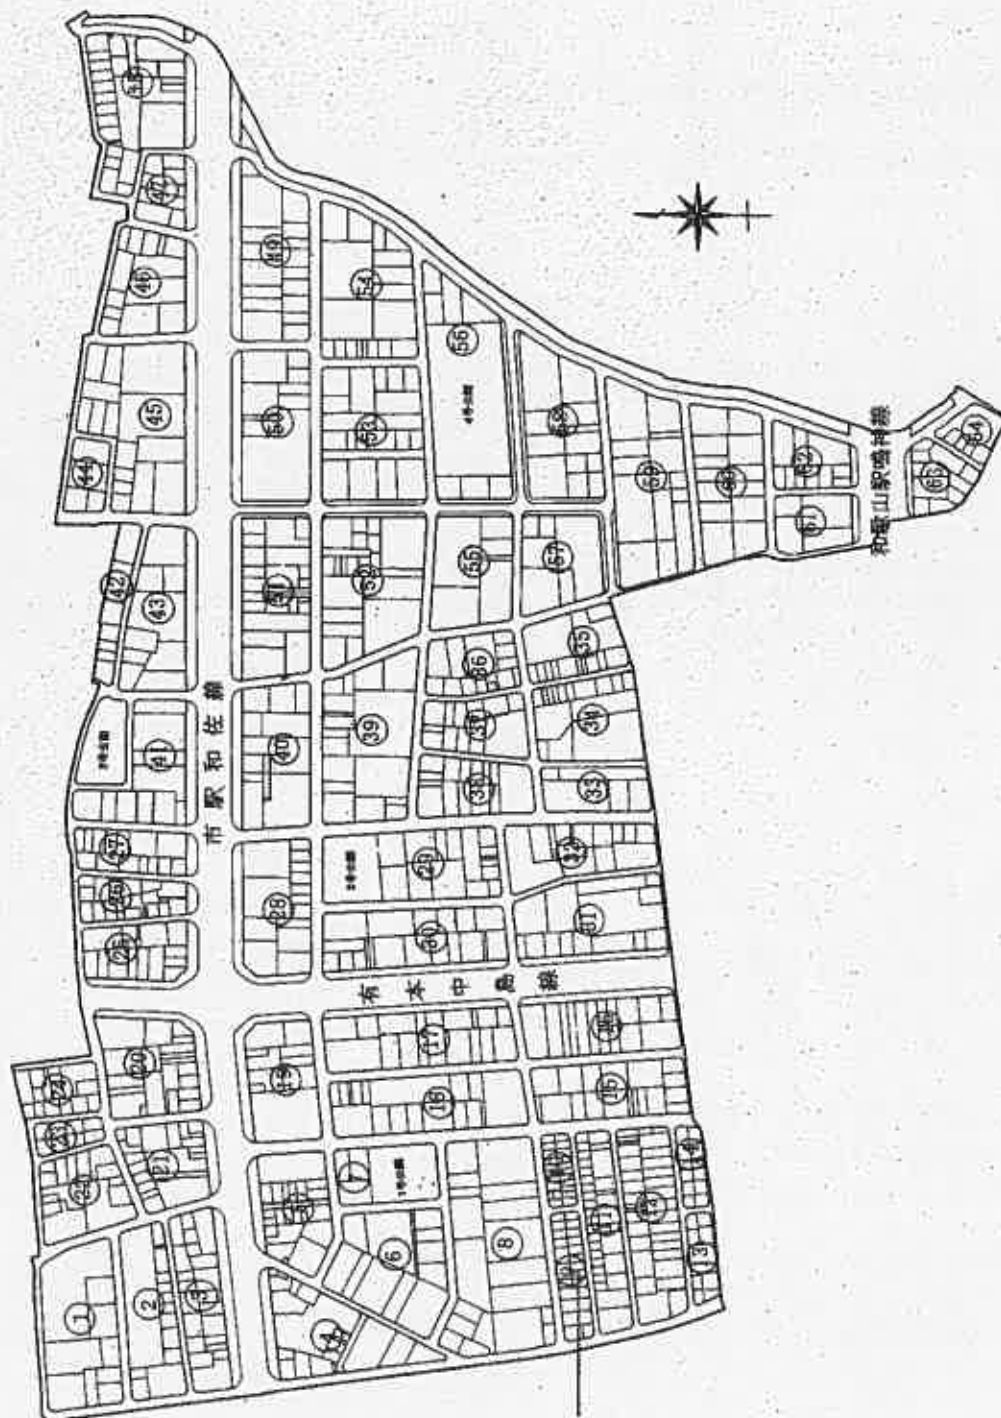
- (1) 本件土地は和歌山駅の東側に位置し、線路わきの区画の一面に存在する。14条1項地図や地積測量図は存在しない。仮換地の指定がされており、公図は仮換地指定前の位置を示しているものと思われる。仮換地の位置及び形状は、おおむね8枚目の「東和歌山第二地区土地区画整理事業『仮換地明細図』」のとおりである。
- (2) 接道状況は評価書記載のとおりである。
- (3) 玄関前の汚水ます付近に歪みと亀裂が見られた(写真2)。
- (4) 掃き出し窓の前付近に廃家電と思われる動産が置かれていた。

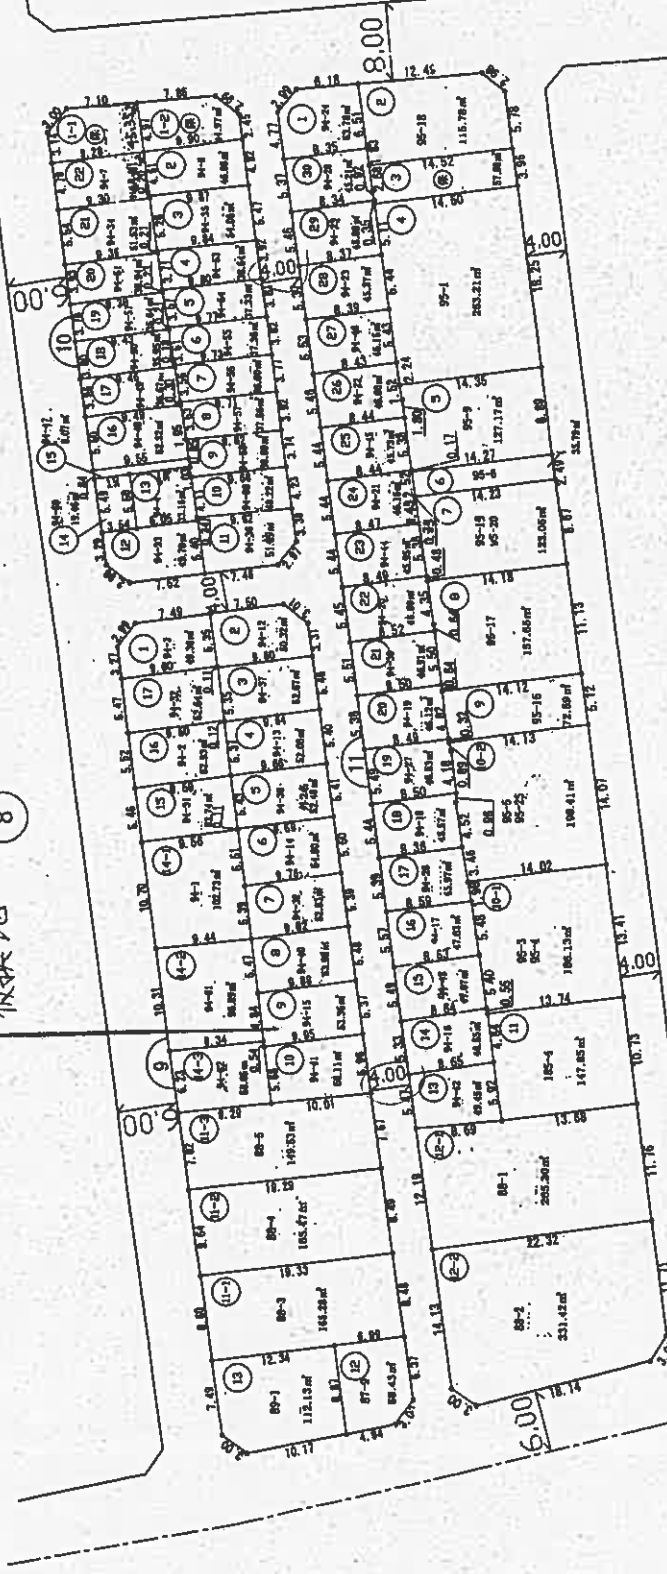
0656356 各階平面図

- (1) 本件建物の形状及び間取りは、概ね9～11枚目の図面記載のとおりである。なお、屋上に塔屋部分が存在する。
- (2) 本件建物は、仮換地上に存在する。
- (3) 登記記録によると、本件建物は昭和55年2月築であり、築後約45年が経過している。構造は鉄筋コンクリート造であり、それなりに堅牢であるものと思われるが、室内には雨漏りなどの劣化が複数個所に見受けられる。また、床部分が柔らかくなっている箇所も複数見受けられることから、シロアリや雨漏りの状況などの詳細について専門家による調査を要するものと思われる。目視等により確認できた顕著な不具合箇所は以下のとおりである。
  - ① 屋上及びベランダの防水材が剥離していた(写真10、写真11)。
  - ② 1階脱衣所前廊下の床、2階階段上り口の床、2階和室の畳、塔屋部分の床などが柔らかくなっていた。
  - ③ 2階階段の上り口右側窓付近に雨染みがあった(写真12)。
  - ④ 2階階段の上り口部分の壁が崩れていた(写真13)。
  - ⑤ 和室の天井に雨染みが見受けられた(写真14)。
  - ⑥ 2階洋室クローゼットに雨漏り箇所があった(写真15)。
  - ⑦ 塔屋部分に亀裂、同天井に雨染みがあった。
  - ⑧ 塔屋の底部分が破損していた(写真16)。
- (4) 本件建物の2階ベランダ部分に電気温水器が置かれていた。

$$8.10 \times 4.50 = 36.4500$$

$$7.10 \times 4.50 = 31.9500$$

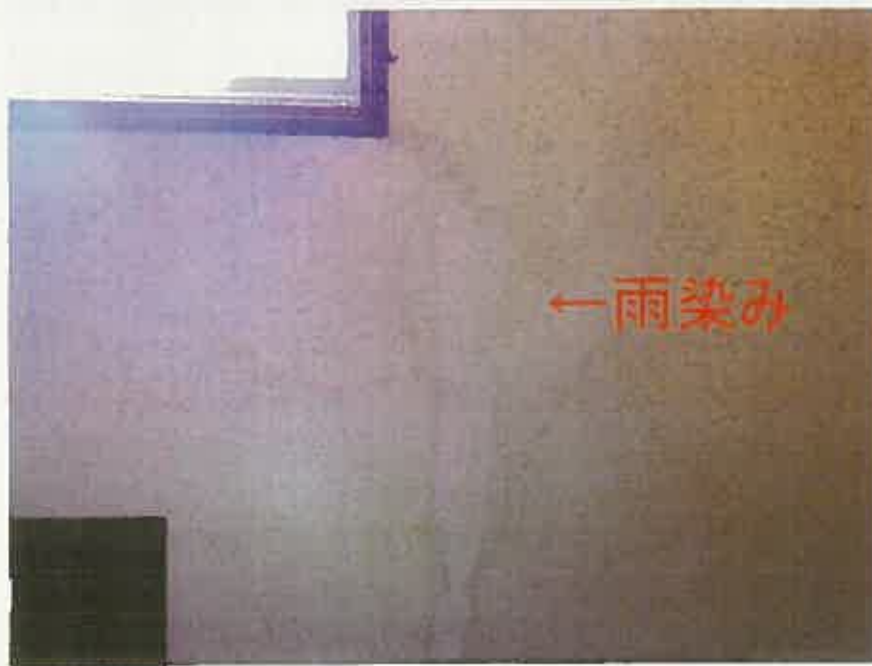
12

←雨染み

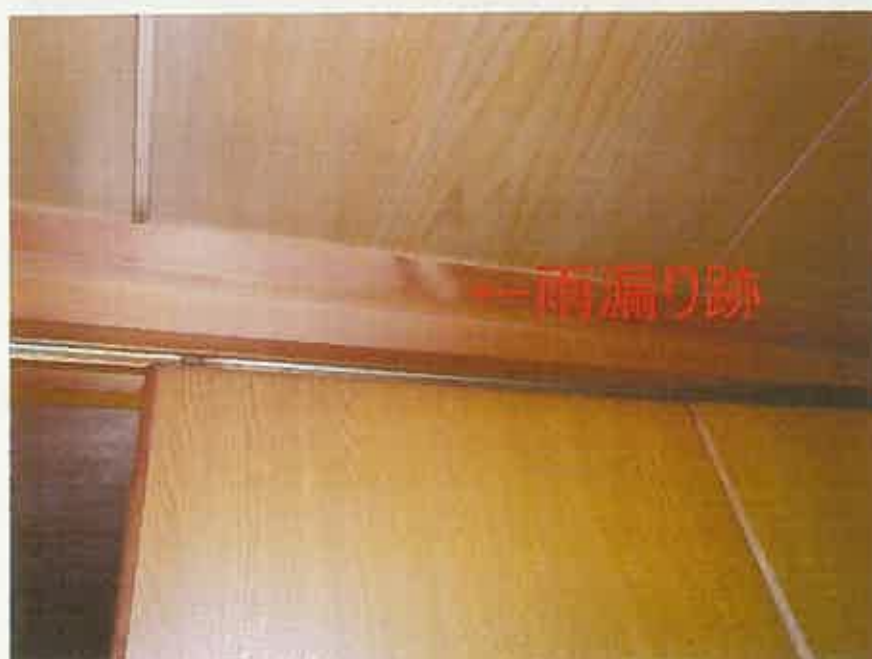
15

| 関係人の陳述等 | |
|---|---|
| 所有者 | <p>本件建物は、平成17年に購入してから今に至るまで、私が住居として使用しています。</p> <p>本件建物を購入した際に、一度だけDKの床にシロアリの処理をしたと思います。増築やリフォームはしていません。</p> <p>電気温水器は、建物を購入した当時から設置されていました。</p> <p>屋根の防水については定期的なメンテナンスが必要だとは思いますが、建物購入後一度も行っていないです。室内の雨染みはそれが原因ではないかと思っています。雨が降ると、建物2階の東側の壁が明らかに湿っています。また、2階洋室のクローゼットから明らかな雨漏りがしています。</p> <p>本件土地は土地区画整理事業の対象地ということですが、市からなにか通知が来たという記憶はありません。負担金についても聞いたことはありません。</p> |

| 区 分 | 主である建物 |
|---|---|
| 保守管理の状態 | 現況調査報告書記載のとおり、複数箇所に雨漏り跡等があり、塔屋部分の亀裂や破損及び屋上やベランダの防水材の剥離が見られる等、保守管理の状態は劣る。 |

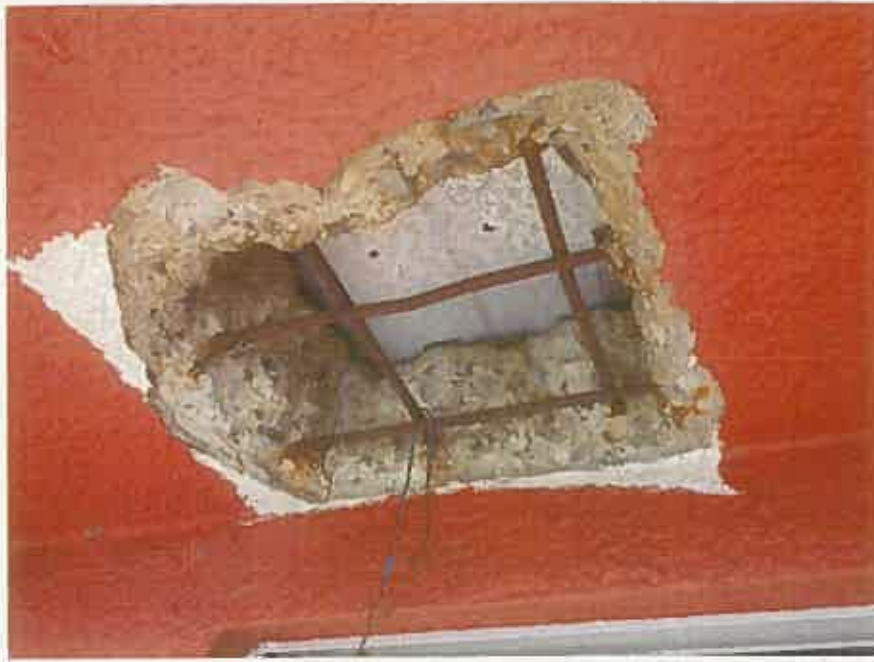
16

塔屋底部分  
の破損
