令和 7 年（ケ）第 39 号  
令和 7 年 6 月 25 日受理  
令和 7 年 8 月 6 日提出

## 現況調査報告書

- 1 所 在 和歌山市園部字上前田  
地 番 1530番3  
地 目 宅地  
地 積 130.96平方メートル
- 2 所 在 和歌山市園部字上前田 1530番地3、1530番地7  
家屋 番号 1530番3の2  
種 類 居宅  
構 造 木造スレート葺2階建  
床 面 積 1階 50.51平方メートル  
2階 46.37平方メートル

評 価 書

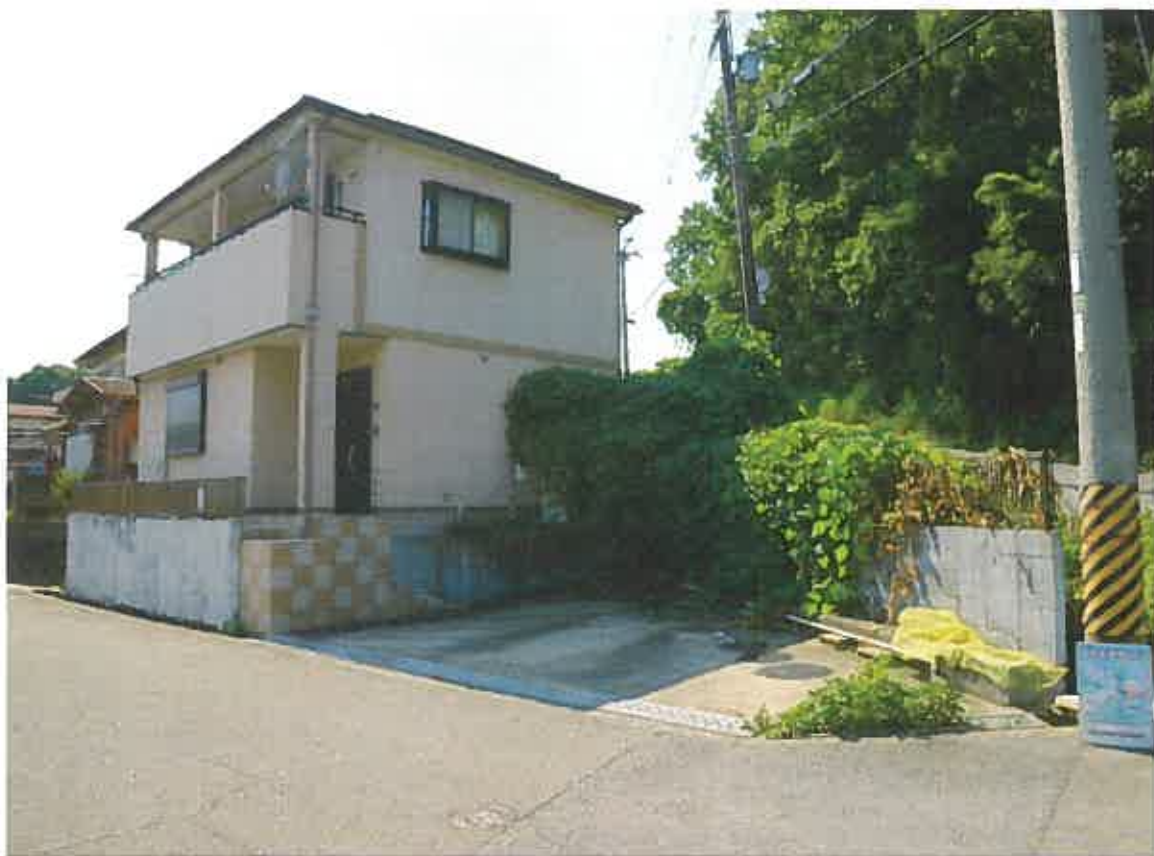
- (1) 本件土地の形状は、6枚目の図面とほぼ符合した。
- (2) 本件土地は、南側及び北東側で道路に接するほぼ平坦地（駐車場部分は南側道路とほぼ等高であるが、その余は同道路より1メートル程度高くなっている。同高低差部分にコンクリート擁壁及び外階段が設置されている。）で、本件建物の敷地として利用されている（北東側の道路とは高低差やコンクリートブロック塀等があるため、現況は出入りすることができない。）。
- (3) 駐車場部分の北側は、雑草が生い茂っている（北東側隣地からはみ出してきているように見受けられた。写真1）。
- (4) 上記(2)のコンクリート擁壁は、塗装が剥げ落ちてきている（写真1）。

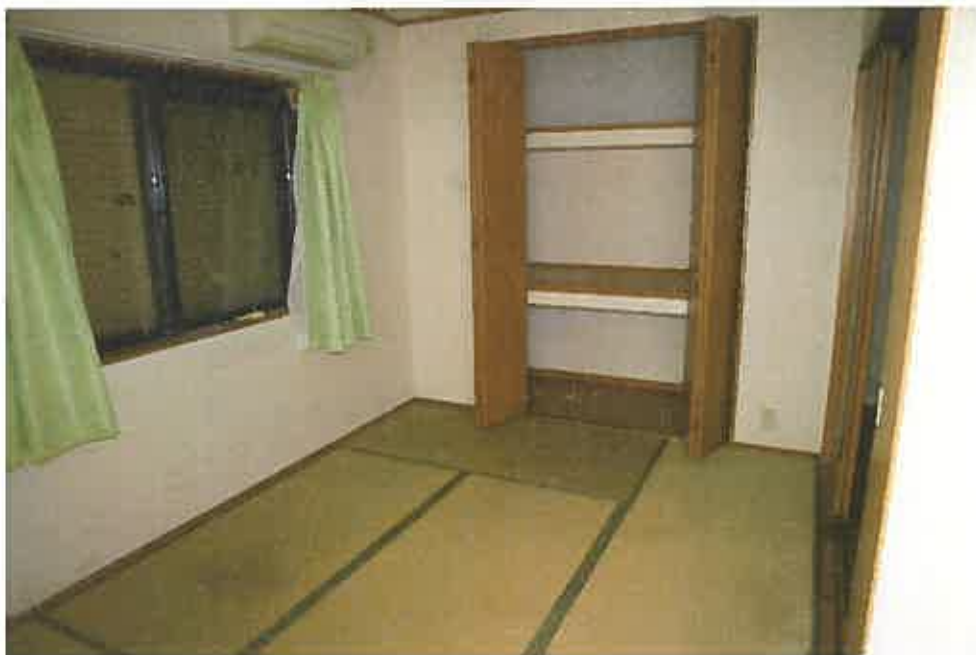
3

- ① 1階和室の畳に、しみが散見された（写真3、4）。
  - ② 1階洗面所及びトイレの床材に、汚れやしみが散見された（写真6）。
  - ③ トイレの出入口扉に補修跡が見受けられた（写真8）。
  - ④ そのほか、内外装や設備等で経年相当の劣化が見受けられた。
- (3) 屋根上に、ソーラーパネル（動産）が設置されている。同ソーラーパネルは後付けであるとのことである。
  - (4) 1階にセントラル換気システムのスイッチが見受けられた（作動するかどうかは未確認）。
  - (5) 本件建物の北側に、下屋が設置されている（内部は雑草が生い茂っている。写真9）。

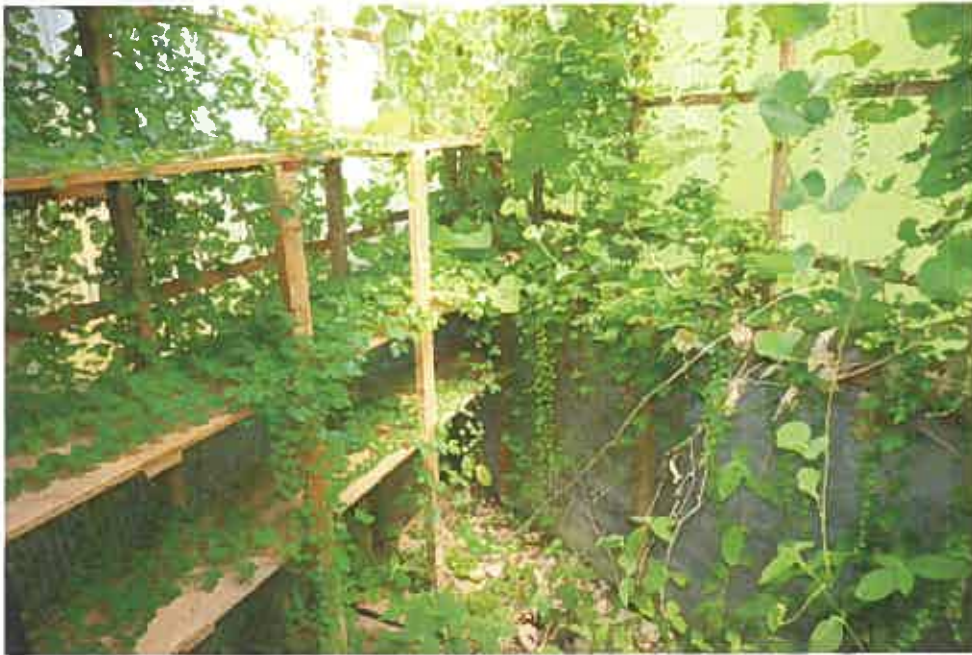
9

| 特 記 事 項 | ①目的物件の北東側には、水路を介して道路（法定外道路）が位置する。当該道路は、南東方向に下り傾斜となっており、目的物件より、0～3m程度高い状態にある。<br>当該道路の法面に生育している雑草等が、目的物件内に越境している。<br>②敷地の東側部分は、駐車スペースとなっている。<br>③北西側には、下屋が設置されている。<br>④周辺に、複数のため池が存在する。 | |
