## 期 間 入 札 の 公 告

(令和7年(ケ)19号)

## 現況調査報告書

評 価 書

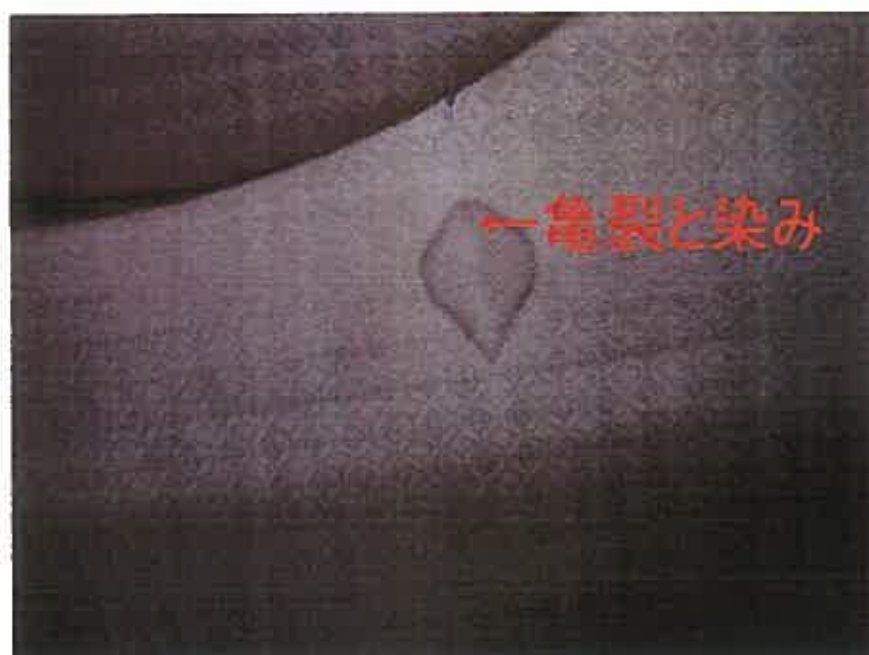
12

- (1) 本件各土地は、住宅等及び工場等の混在する一面に存在し、本件建物の敷地として使用されている。その形状は、概ね7枚目の公図(14条1項地図)のとおりであるものと思われる。
- (2) 接道状況は評価書のとおり。
- (3) 本件土地と北側隣地(810番)との間に高低差があり、北側隣地が約1.3メートル高くなっていた。
- (4) 本件土地の北西部分に存在する工作物の一部が北側隣地(810番)にはみ出していた(写真4)。
- (5) 本件土地の北端は排水溝に接している(写真5)。地籍調査鉤の位置関係から、排水溝は北側隣地(810番)に含まれるように見受けられる。
- (6) 本件土地の北西部分に電柱が存在した(写真2)。
- (7) 本件主建物と附属建物との間にカーポートが存在した。このカーポートには軽トラックが置かれていた(写真6)。
- (8) 本件土地の南東側は庭園様になっており、庭石や石灯籠などが存在した(写真7)。

- (1) 本件各建物の形状及び間取りは、概ね8~10枚目の図面記載のとおりである。
- (2) 本件主建物は、全部事項証明書によれば、昭和47年築であり、築後約53年が経過している。築後相当年数が経過しており、それなりの老朽化がうかがわれる。目視の範囲ではシロアリの兆候は見られなかったが、2階の廊下の床にややたわみがあるように感じられた。そのほか目視により確認できた目立った不具合部分は以下のとおりである。
  - ① 1階和室1の天井に亀裂と染みが見られた(写真12)。
  - ② 1階和室3に雨漏り跡が見られた(写真15)。
- (3) 本件主建物の台所及び2階和室5に神棚が存在した。
- (4) 本件主建物はオール電化住宅である。
- (5) 本件主建物の北側及び南側に下屋工作物が存在した(写真8、9)。
- (6) 本件主建物内には、多数の動産類が残置されていた。
- (7) 本件附属建物は、全部事項証明書によれば、昭和48年築であり、築後約52年が経過している。4つに区画された車庫及び物置として使用されていた。建物内には自動車や多数の動産類があり、内部の詳細については確認できなかったが、目視の範囲では目立った不具合部分は見当たらなかった。

←亀裂と染み

| 区 分 | 主 である 建 物 |
|---|---|
| 特 記 事 項 | 1階北西部和室に雨漏り跡が、2階廊下にたわみが認められる。<br><br>2階和室に神棚が存在し、建物内には多数の動産類が残置されている。<br><br>南側及び北側に下屋工作物が接着している。 |
