| 1 | 所 在 | 和歌山市木ノ本字谷河橋 |

令和 7年(ケ)第 61号
令和 7年 9月29日受理
令和 7年11月21日提出

現況調査報告書

評 価 書

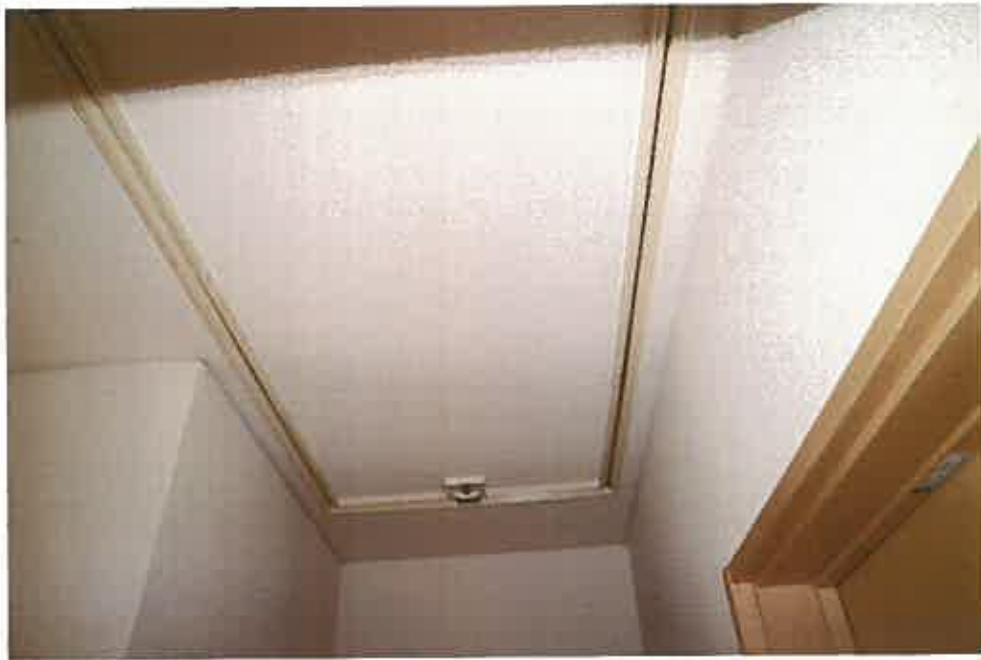
11

- 1 表札等の表示
表札等は、確認できなかった。
- 2 本件土地の状況等
 - (1) 本件土地の形状は、7枚目の図面とほぼ符合した。
 - (2) 本件土地は、北東側で道路に接するやや不整形な平坦地で、本件建物の敷地として利用されている。
- 3 本件建物の状況等
 - (1) 本件建物の形状及び間取りは、概ね8～11枚目の図面のとおりである。
 - (2) 本件建物は、全部事項証明書によると、平成17年2月25日新築の建物で、築後21年近くが経過している。
調査時に目視等で確認できた顕著な不具合としては（動産類が多いため、詳細に確認することができなかった。）
 - ① 玄関のシューズクローゼットの扉が取り外されている（写真2）。
 - ② 2階階段上のホールや洋室内に、落書きが散見された（写真10）。
 - ③ 4枚目の「関係人の陳述等」のとおり
 - ④ そのほか、内外装や設備等で経年相当の劣化が見受けられた。
 - (3) 本件建物は、オール電化住宅である。
 - (4) 本件建物の2階上に、屋根裏収納が設置されている（写真11、12）。

屋根裏収納
の出入口

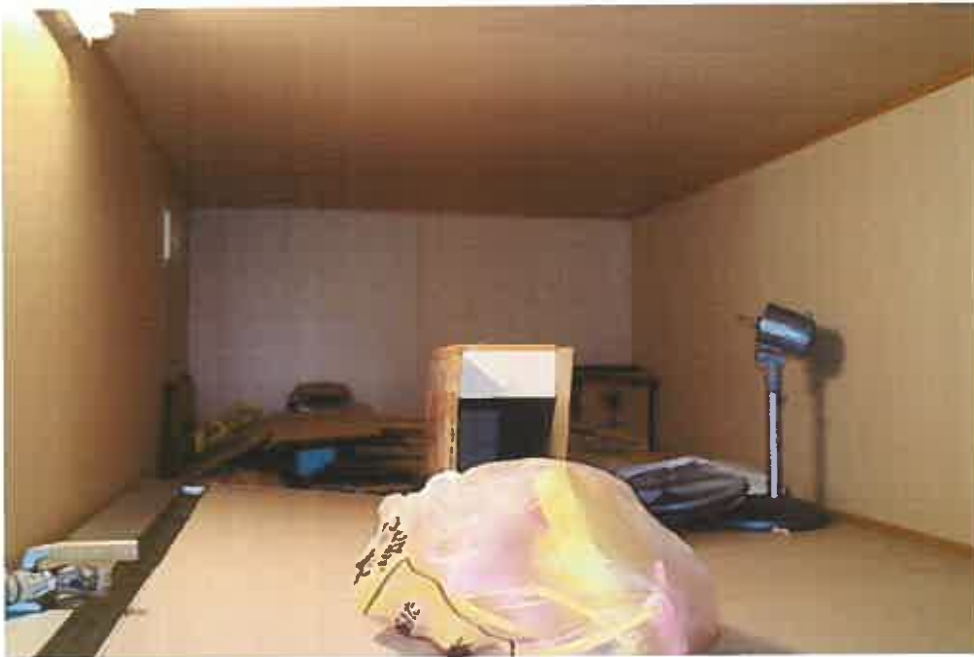
12

屋根裏収納
の内部
