期 間 入 札 の 公 告

令和7年(ケ)第55号
令和7年8月29日受理
令和7年11月5日提出

現況調査報告書

評 価 書
(土地・建物)

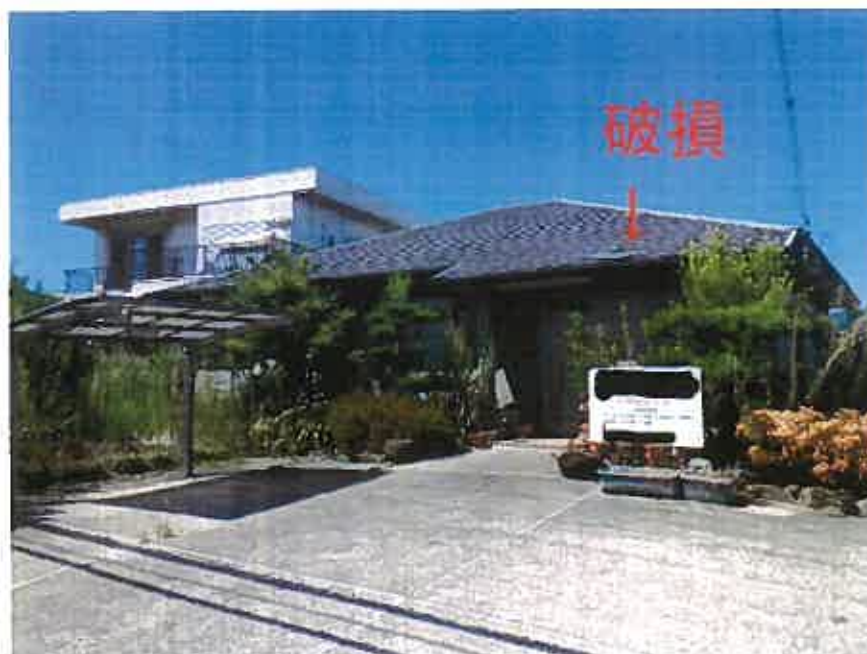
3
物件4
主建物

- ① 屋根の一部が破損していた(写真3)。
- ② キッチン天井に大きな亀裂が存在した(写真35)。

区 分	主である建物
建築時期及び経済的残存耐用年数	建築年月日（登記記載）：平成15年11月日不詳新築 経過年数：約 22 年 経済的残存耐用年数：約 8 年
仕 様	構 造：木造 屋 根：スレートぶき 外 壁：サイディング 内 壁：クロス 天 井：クロス 床：フローリング等 設 備：電気、給水等
床 面 積 （ 現 況 ）	第3目的物件欄記載の通り
現況用途等	現況用途：居宅・治療院 間 取 り：間取図のとおり
品 等	普通
保守管理の状態	現況調査報告書記載のとおり、屋根のスレートの一部が破損しており、台所とLDの間の天井には大きな亀裂、治療室の複数箇所にも亀裂が見られる等、保守管理の状態はやや劣る。
建物の利用状況	現況調査報告書記載のとおり。
特 記 事 項	<ul style="list-style-type: none"> ・供給処理設備等の作動確認は行っていない。 ・北側に下屋が存する。 ・多数の動産類や治療器具等が残置されている。

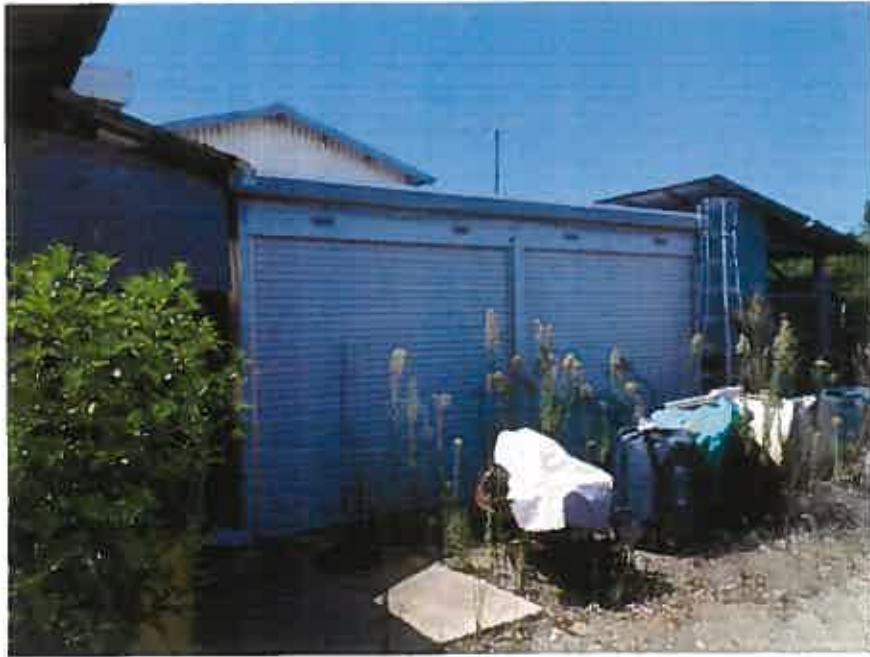
4
物件4
附属建物
符号1

(オ) 本件附属建物符号1の北側に下屋工作物が存在した(写真4)。

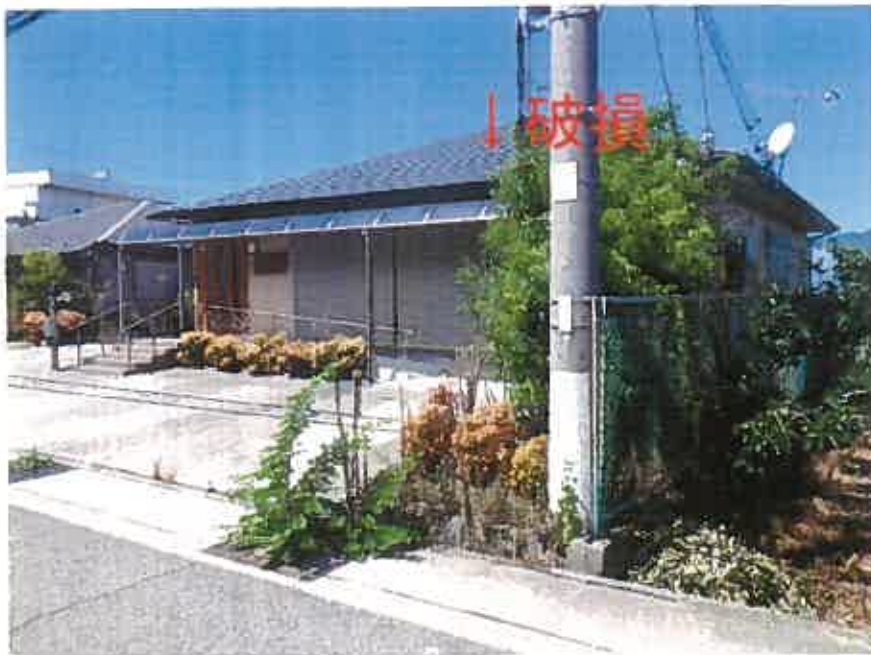
6
物件5

(ア) 本件建物の形状及び間取りは、概ね15～16枚目及び19枚目の図面記載のとおりであるものと思われる。全部事項証明書によれば、平成27年2月築であり、築後約11年が経過している。雨漏りやシロアリの兆候は見当たらず、屋根の一部が破損していたが(写真6)、その他に目視等の範囲では顕著な不具合部分は見当たらなかった。

(イ) 本件建物の北側及び南側に下屋工作物が存在した(写真6、12)。

区 分	主である建物
建築時期及び経済的残存耐用年数	建築年月日（登記記載）：平成27年2月18日新築 経過年数：約11年 経済的残存耐用年数：約19年
仕 様	構 造：木造 屋 根：スレートぶき 外 壁：サイディング 内 壁：クロス 天 井：クロス等 床：プラスチックタイル 設 備：電気、給水等
床 面 積 （ 現 況 ）	第3目的物件欄記載の通り
現況用途等	現況用途：老人福祉施設 間 取 り：間取図のとおり
品 等	普通
保守管理の状態	現況調査報告書記載のとおり、屋根のスレートの一部破損以外は顕著な不具合は見られず、保守管理の状態は普通。
建物の利用状況	現況調査報告書記載のとおり。
特 記 事 項	<ul style="list-style-type: none"> ・供給処理設備等の作動確認は行っていない。 ・北側及び南側に下屋が存する。
