- 1 所 在 和歌山市松島字北垣内  
地 番 3番13  
地 目 宅地  
地 積 95.09平方メートル
- 2 所 在 和歌山市松島字北垣内 3番地13  
家屋 番号 3番13  
種 類 居宅  
構 造 木造瓦葺2階建  
床 面 積 1階 49.68平方メートル  
2階 35.60平方メートル
- (現況)
- 床 面 積 1階 約54.68平方メートル  
2階 35.60平方メートル

# 現況調査報告書

(物件1、2)

# 評 価 書

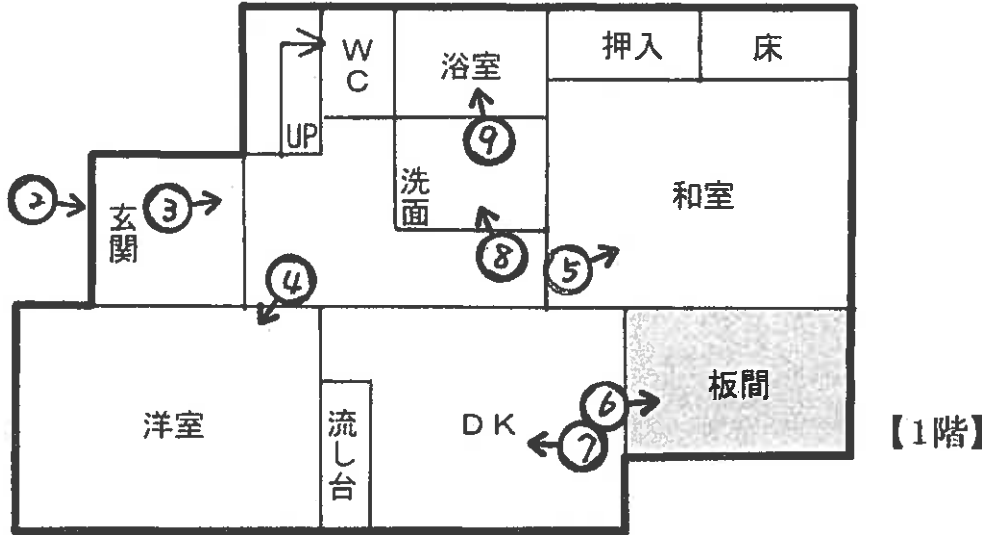
# 建物間取図 (物件2)

→ 増築

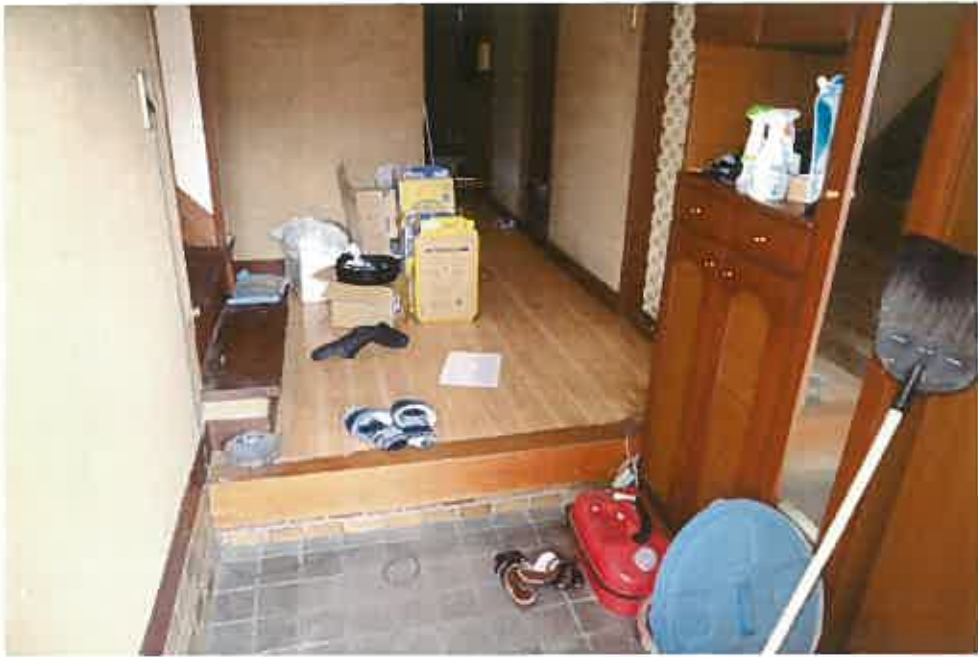
- 1 表札等の表示  
門柱に表札があり、所有者の苗字が漢字で表示されている。
- 2 本件土地の状況等
  - (1) 物件1土地の形状は、7枚目の図面とほぼ符合した。
  - (2) 物件1土地は、西側で道路に接するほぼ平坦地で、物件2建物の敷地として利用されている。
  - (3) 物件1土地内の北西側に、カーポートが設置されている(写真1)。
  - (4) 物件1土地内の南西側に、簡易物置(動産)が横倒しになった状態で置かれている(写真13)。
- 3 本件建物の状況等
  - (1) 物件2建物の形状及び間取りは、概ね9、10枚目の図面のとおりである。
  - (2) 物件2建物は、全部事項証明書によると、昭和55年7月1日新築の建物で、築後45年余が経過している。  
調査時に日視等で確認できた顕著な不具合としては、
    - ① 玄関で、上がり框に腐食があるほか(写真3)、相当程度の床のたわみが複数見受けられた。また、1階のその他の床にも、たわみが散見された。
    - ② 1階の洋室や増築部分で、ペットによる床等の腐食や汚れが見受けられた(写真4、6)。
    - ③ 洗面所の壁クロスが、一部剥がれている(写真8)。
    - ④ 建物全体で、動物臭が強く感じられた。
    - ⑤ そのほか、内外装や設備等で経年相当の劣化が見受けられた。
  - (3) 物件2建物に居住等する場合は、点検・補修等が相当程度必要であると思料する。
  - (4) 物件2建物は、上水道が引き込まれておらず、井戸水を使用しているとのことである。同建物の南東側に、井戸水のくみ上げポンプが設置されている。
