## 期間入札の公告

| | 構 造 | 鉄骨造瓦葺2階建 |

## 現況調査報告書

評 価 書  
<土地・建物用>

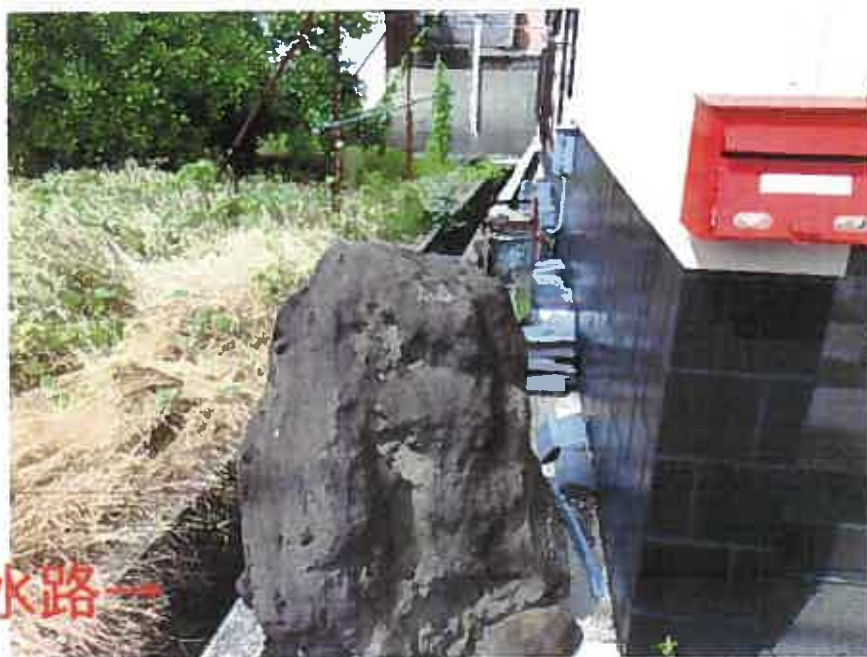
2

- (1) 本件土地は、幹線道路沿いの周囲に住宅や店舗、工場などが見られる一面に存在し、本件建物の敷地として使用されている。本件土地の形状は概ね6枚目の公図(14条1項地図)のとおりであるものと思われる。
- (2) 接道状況は評価書のとおり。
- (3) 本件土地の周囲は東側を除き水路で囲まれており、水路は南側を除いて暗渠となっていた(写真2~4)。なお、公図によれば、暗渠部分については、道及び水路となっている。
- (4) 本件土地南部分に庭石が存在した(写真2)。
- (5) 本件土地北東部分に引き込み用ポールが存在した(写真4)。
- (6) 本件土地北東部分にダストボックスが置かれていた(写真4)。
- (7) 本件土地内にはシンクそのほか廃棄物と思われる動産類が多数置かれていた。
- (8) 本件土地東側の上空を電線が通っているように見受けられた。

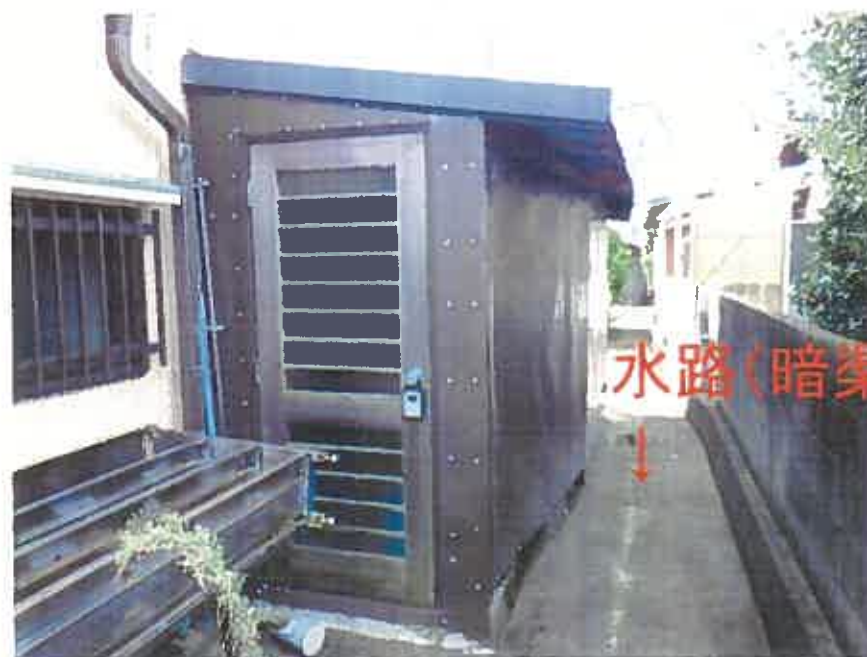
3

水路一

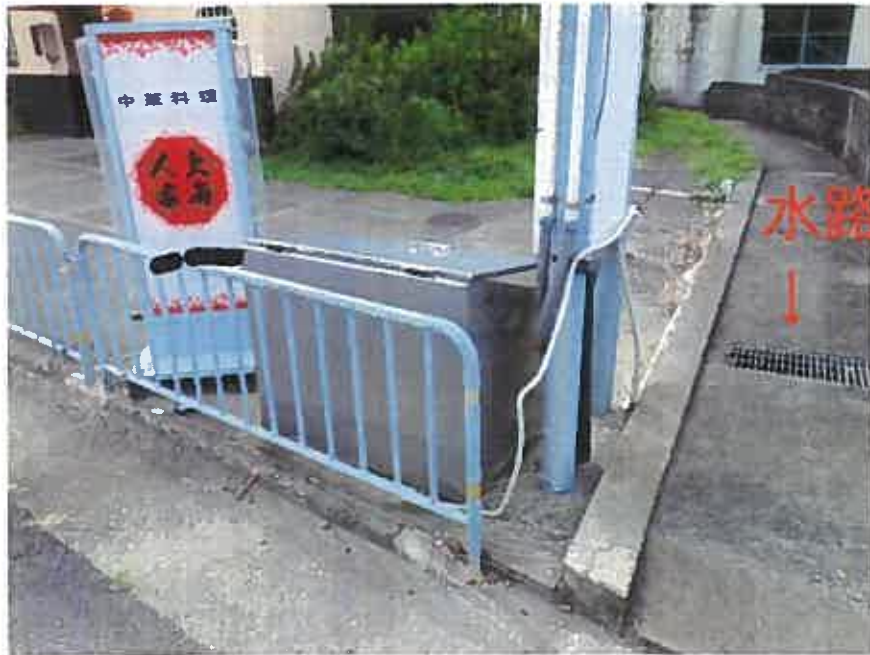
4

水路(暗渠)
