## 期 間 入 札 の 公 告

令和7年(ケ)第56号  
令和7年9月19日受理  
令和7年12月16日提出

## 現況調査報告書

評 価 書

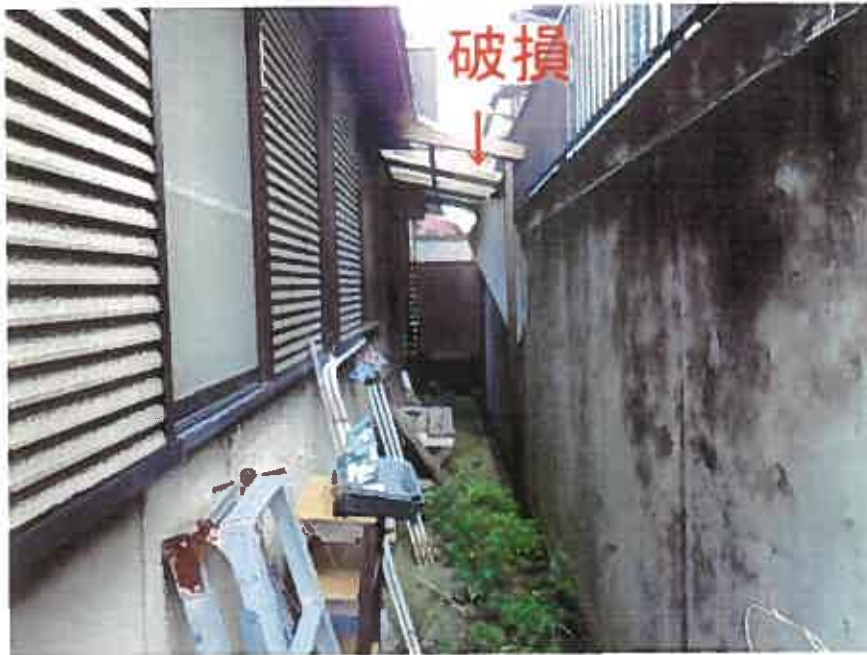
2

- (1) 本件土地は、住宅街に存在し、本件建物の敷地として使用されている。本件土地の形状は概ね6枚目の公図(14条1項地図)のとおりであるものと思われる。
- (2) 接道状況は評価書のとおり。
- (3) 本件土地と東側隣地との間には高低差があり、本件土地が低くなっていた(写真2)。
- (4) 本件土地内の北東部分に簡易物置が存在した(写真3)。
- (5) 本件土地北西部分の駐車スペースのタイルが広範囲にわたってはがされているように見受けられた(写真4)。

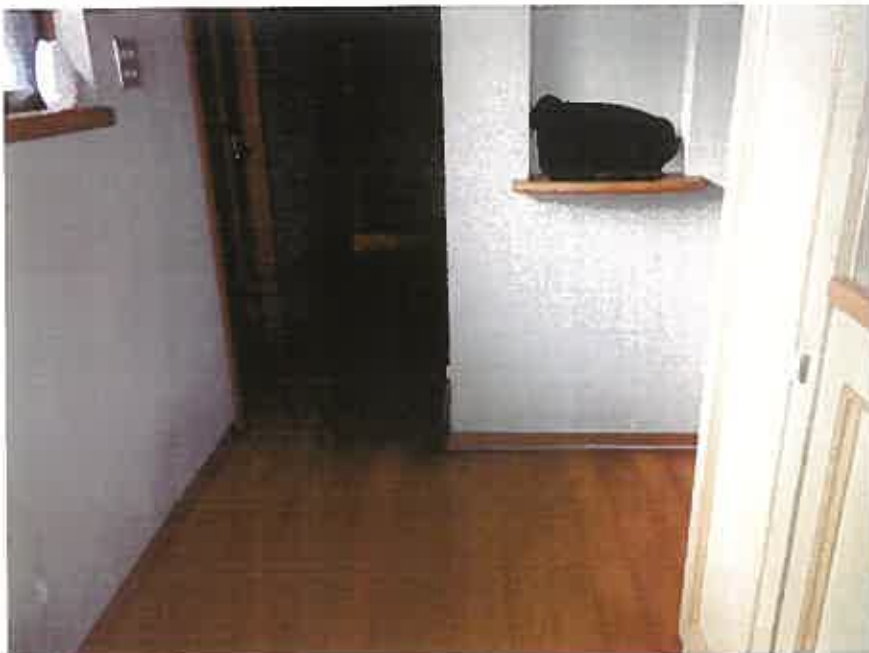
5

- (1) 本件建物の形状及び間取りは、概ね7~9枚目の図面記載のとおりであるものと思われる。全部事項証明書によれば、平成4年11月築であり、築後約33年が経過している。目視等の範囲では、シロアリの兆候は見受けられなかった。室内には雨漏りの兆候は見られなかったが、屋根の軒部分の広範囲に雨染みや剥離、破損が見られたことから(写真5等)、詳細については専門家の調査を要するものと思われる。1階室内の壁面の広範囲にカビ様のシミが見られたほか壁紙の剥がれや破れが建物内全般に見られた。そのほかに確認できた不具合部分は以下のとおりである。
  - ① LDの床の一部に汚損が見られた(写真10)。
  - ② 洗面所の床の一部が剥離していた(写真13)。
  - ③ 洋室2の収納に油性インクで落書きがされていた(写真16)。
  - ④ 洋室2の壁面に大きな穴が空いており(写真17)、それ以外にも小さな穴が数か所存在した。
- (2) 本件建物はオール電化住宅であるものと思われるが、敷地内にはガスメーターが存在した。
- (3) 本件建物の東側に破損した下屋工作物が存在した(写真2)。
- (4) LDに動物飼育用のゲージが存在しており、室内で動物が飼育されていた可能性がある。

<p>特記事項</p>	<p>①目視の範囲では、白蟻被害は見当たらなかったが、実際の被害の有無については不明である。</p> <p>②室内では雨漏り跡は見当たらなかったが、2階軒天に雨染みや剥がれが見受けられた。</p> <p>③リビングにペット用のケージが置かれており、動物を飼っていた形跡がある。尚、リビングの建具に動物によるものと思われる引っ掻き傷が見受けられた。</p> <p>④洗面所の床面やリビングのコンセントに破損箇所があった。</p> <p>⑤1階和室の壁面全体にカビと思われるものが発生していた。</p> <p>⑥2階洋室の壁面に陥没跡が見受けられた。</p> <p>⑦壁面クロス各所に、汚れや破れ、継ぎ目の剥がれが見受けられた。</p> <p>⑧床下換気口から音が聞こえており、換気扇が設置されている可能性がある。</p> <p>⑨集中プロパンの引き込みはあるが使用しておらず、オール電化仕様の建物である。</p> <p>⑩供給処理設備の作動状況については、居住者から聞き取りを行えていないため留意されたい。</p> <p>⑪東側に設置されている下屋が破損していた。</p> <p>⑫建築時期からアスベスト含有建材が使用されている可能性は否定できない。アスベスト使用の有無については、専門調査機関の分析調査が必要である。</p>
-------------	--
