## 期 間 入 札 の 公 告

令和7年(ケ)第73号  
令和7年12月22日受理  
令和8年2月19日提出

## 現況調査報告書

評 価 書

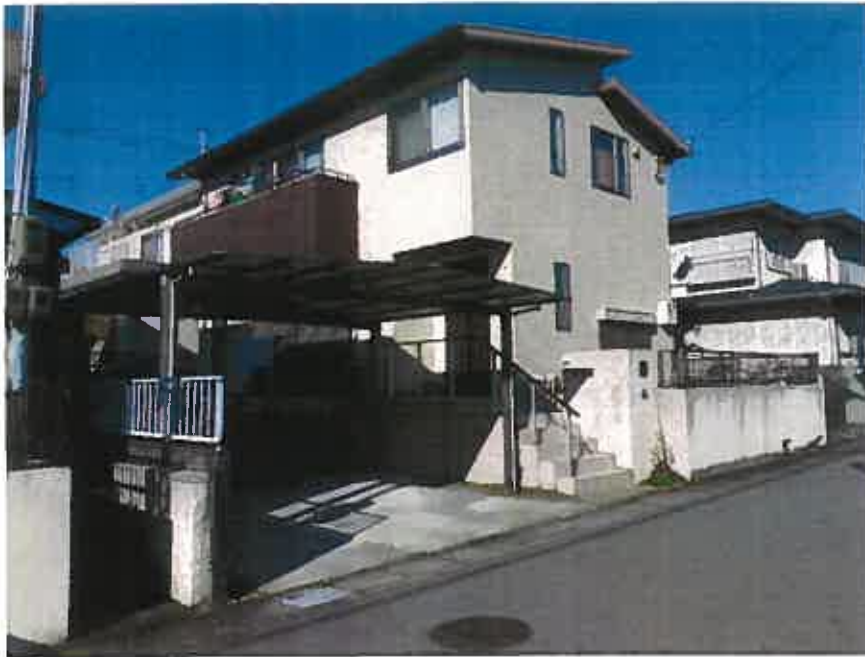
1

- (1) 本件土地は住宅街の一画にあり、本件建物の敷地となっている。その形状は、概ね9枚目の地積測量図のとおりである。
- (2) 接道状況は評価書記載のとおりである。
- (3) 本件土地の南東部分は駐車スペースとなっており、この部分はその他の部分よりも約1メートル低くなっていた(写真1)。
- (4) 本件土地の南東部分の駐車スペースにはカーポートが存在した(写真1)。
- (5) 本件土地内の北側から西側にかけて幅約0.5メートルの側溝様のみぞが存在した(写真2、3)。

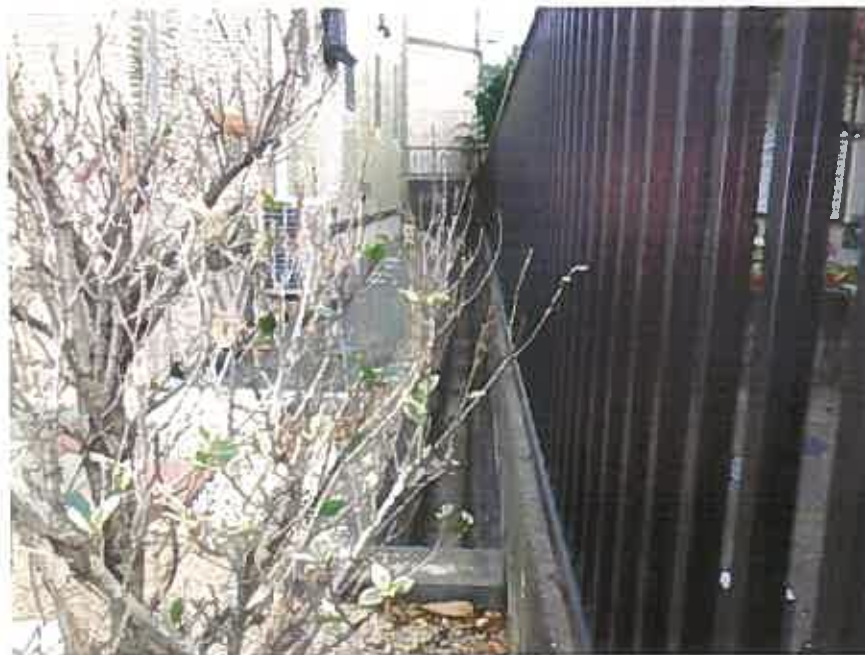
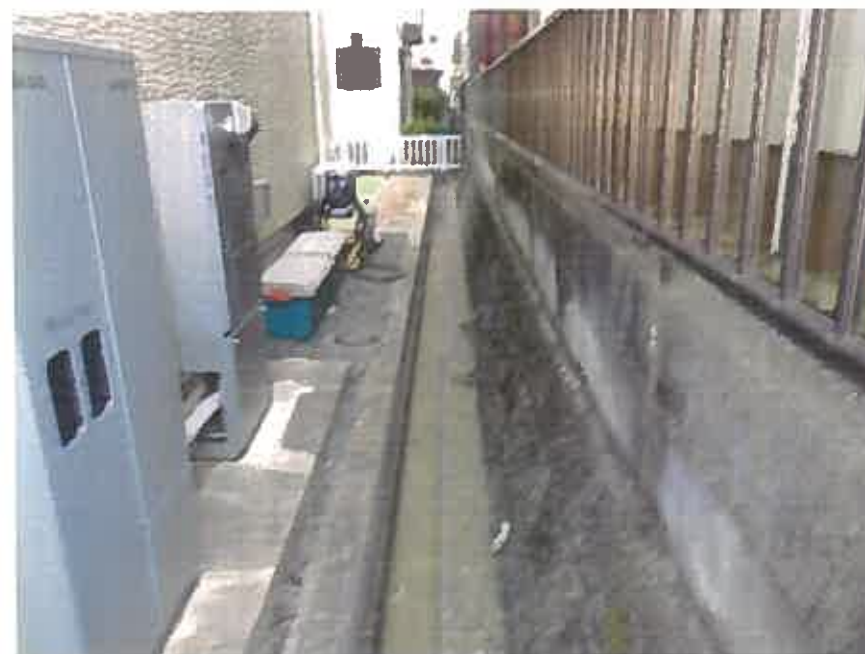
| 特 記 事 項 | ①公共下水道はないが、当該団地内には污水处理施設が存在<br>し、月額4,000円の支払いが必要となる。<br>②カーポートが設置されている。<br>③本件土地内北側と西側には溝が存在する。 | |
