## 期 間 入 札 の 公 告

令和7年(ケ)第69号  
令和7年11月19日受理  
令和8年 1月27日提出

## 現況調査報告書

評 価 書  
＜土地・建物用＞

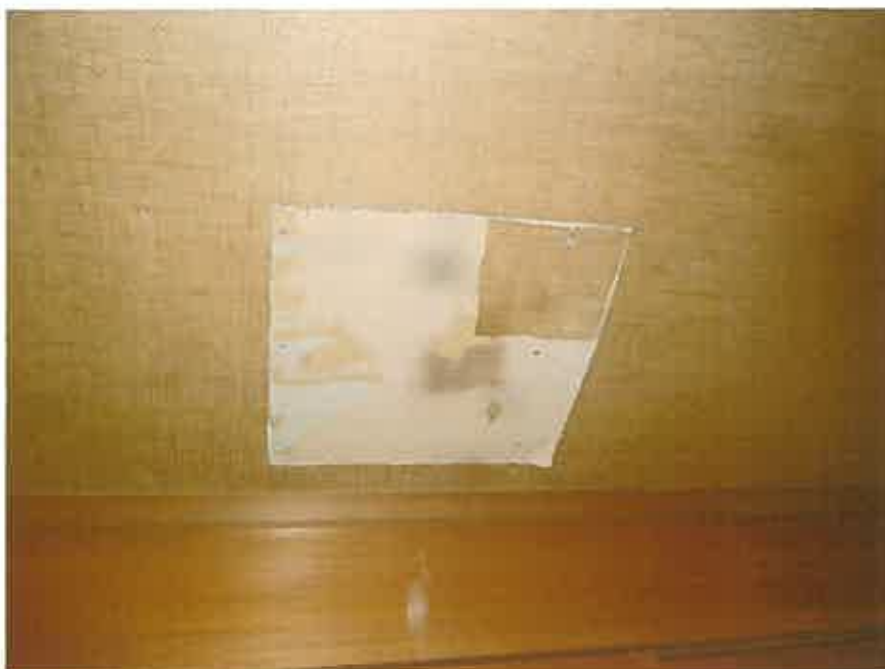
7

- (1) 本件建物の形状及び間取りは、概ね8～13枚目の図面記載のとおりである。
- (2) 物件3は平成11年8月築で、築後約27年半が経過している。雨漏りやシロアリの兆候はなかった。主な不具合部分は次のとおりである。
  - ① 1階和室2の天井に布で塞いだ部分があった。(写真7)
  - ② 1階リビングの天窓部分にシミがついていた。(写真17)
  - ③ 2階和室の障子がかかなり汚れていた。(写真21)
- (3) 町役場の資料によると未登記建物の倉庫は昭和62年築となっていて、物件3の主建物より前に建てられている。現在は、家業であるミカンの選果場等として利用されていて、物件3の附属建物と認定した。1階が倉庫で、2階は作業所として利用されている。特に不具合部分は見当たらなかった。(写真26～29)

| 関係人の陳述等 | |
|---|---|
| 所有者 | <p>本件居宅には私と家族が住んでいます。未登記の倉庫が敷地内に建ててありますが、ミカンの選果作業や倉庫として使用しています。どちらも小さな不具合部分はあるかもしれませんが、雨漏りやシロアリなどはありません。1階和室2の天井については、私が天井をはがして不具合がないか調査した跡であり、不具合はありませんでした。リビングの天窓のシミについては、天窓を閉めるのを忘れていて汚れが付いたものです。2階和室の障子のシミも窓を開けていたからだと思います。</p> <p>本件土地に出入りするためには31番2の土地を通る必要がありますが、同土地は亡くなった前所有者から私が買い取っています。売買契約書はあったと思いますが、どこにあるのかはわかりません。また、移転登記はしていません。現在は息子さんの名義になっていると聞きましたが、一度息子さんと話をしたいと思います。</p> <p>本件土地の南側にある34番2と26番2の公衆用道路は第三者の名義になっています。所有者らは私が所有している物件2の土地を通らないとそこに行けませんし、私も物件3の建物の玄関に行くのには、上記道路を通らないと行けません。お互い様なので、地代等のやり取りはありません。私道のようなものです。</p> |
