## 期 間 入 札 の 公 告

2 所 在 紀の川市粉河字西宅地 2189番地4  
家屋 番号 2189番4  
種 類 店舗・居宅・物置  
構 造 鉄筋コンクリート・木造陸屋根瓦葺2階建  
床 面 積 1階 170.56平方メートル  
2階 139.57平方メートル

## 現況調査報告書

評 価 書  
(土地・建物)

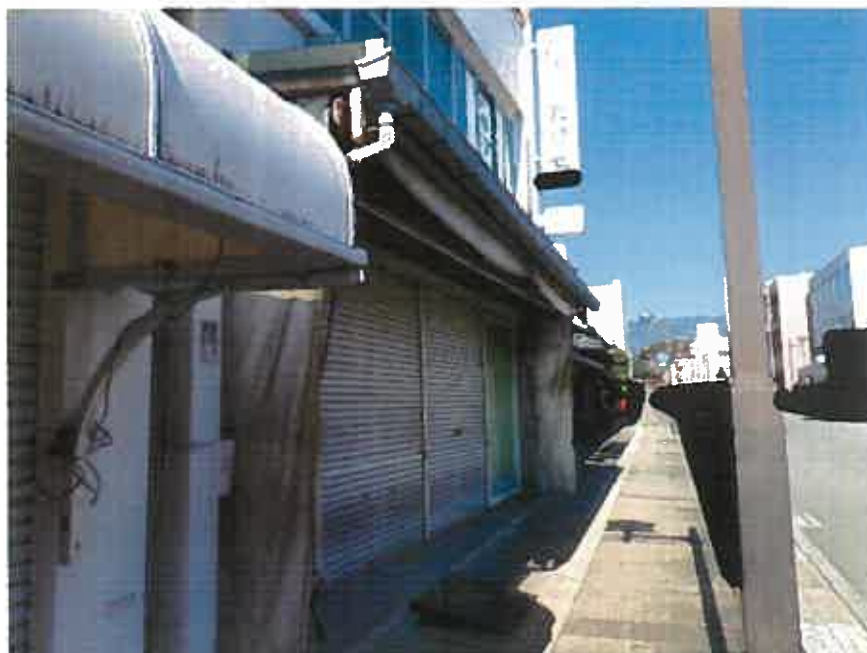
2

- (6) 店舗前の看板や底が前面の歩道部分にはみ出しているように見受けられる(写真2)。
- (7) この建物の底などが周囲の土地にはみ出している可能性がある。
- (8) 市役所で本件建物についての課税資料の交付を申請したところ、備え付けがないとのことで取得できなかった。
- (9) 建物内には相当量の動産が残置されていた。
