別紙物件目録記載の不動産を下記のとおり期間入札に付します。

## 現況調査報告書

評 価 書  
〈土地・建物用〉

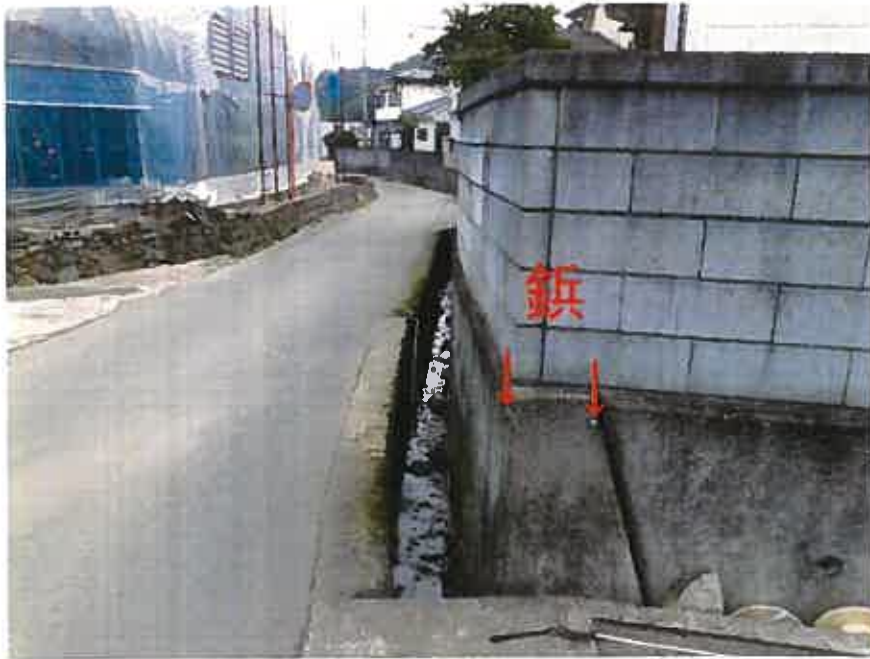
4

- (1) 本件土地は田畑や住宅などが混在する一面にあり、本件建物の敷地となっている。その形状は、概ね6枚目の公図(14条1項地図)のとおりであるものと思われる。
- (2) 接道状況は評価書記載のとおりである。
- (3) 本件土地の周囲について、本件土地南東側の出入口部分及び南西側の辺を除き周囲は擁壁状になっている。同擁壁の高さは高いところで約1メートルであった。北東側及び北西側各辺の擁壁の外側に側溝(開渠)が存在した(写真4、写真5)。
- (4) 本件土地の周囲に存在する国土調査の際に設置したものと思われる鉄の位置関係からすると、北東側及び北西側各辺の擁壁はいずれも有田郡湯浅町所有の北東側隣地(324番1)及び北西側隣地(324番3)上に存在しているものと見受けられる。
- (5) 本件土地周囲には、本件土地南東側の出入口部分を除きブロック塀が存在するところ、ブロック塀には亀裂が何か所か見受けられた(写真3、写真5)。なお、このブロック塀の一部(8枚目の土地建物位置関係図の赤色破線部分)が上記(4)記載の擁壁上に存在する。このブロック塀の撤去再築等に関しては次頁「関係人の陳述等」記載の湯浅町役場担当者の陳述内容を参照されたい。
- (6) 本件土地の北東側部分の上記ブロック塀の内側に電柱が存在した(写真6)。この電柱について、居住者は土地使用料を受領しているとのことであるが、北東側隣地上に存在する可能性もあるため、詳細な位置については専門家による調査を要するものと思われる。
- (7) 本件土地の北東側部分の上記ブロック塀の内側に簡易物置が置かれていた(写真7)。この簡易物置は北東側隣地上にはみ出して置かれている可能性がある。

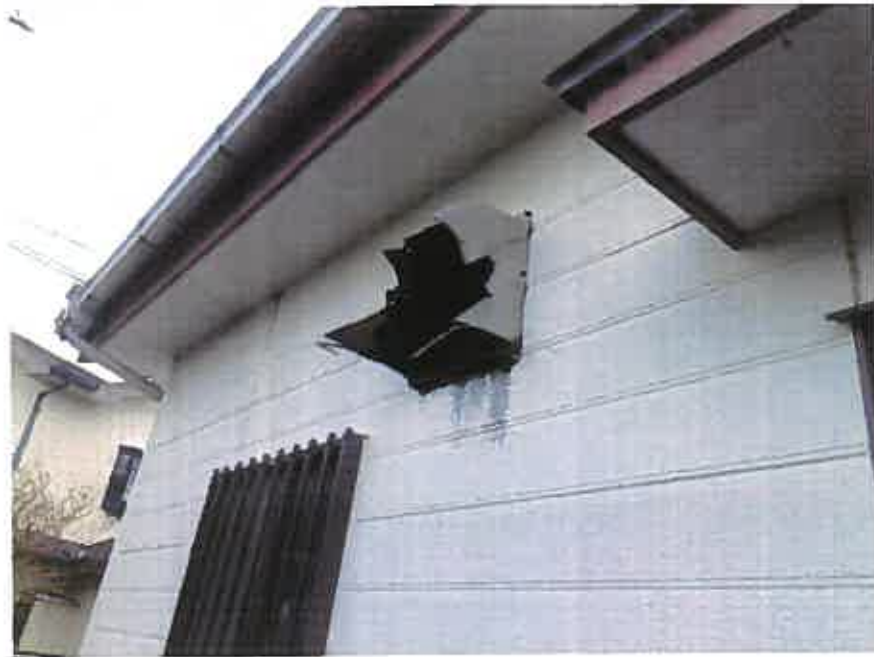
8

- (1) 本件建物の形状及び間取りは、概ね7～9枚目の図面記載のとおりである。
- (2) 本件建物は、全部事項証明書によれば、平成4年11月築であり、築後約33年が経過しており、雨漏り跡や床板の補修箇所が存在した。居住者によれば、現時点でのシロアリの兆候や雨漏りはないとのことであるが、建物の詳細な状況については専門家による調査を要するものと思われる。なお、目視により確認できた顕著な不具合部分は以下の通りである。
  - ① 建物外壁に取り付けられている台所の換気扇フードが破損していた(写真8)。
  - ② 1階の廊下部分に補修跡があり、床が柔らかくなっていた(写真10)。
  - ③ 和室1のふすまが破れていた(写真14)。
  - ④ 和室の壁に雨漏り跡が見られた(写真16)。
- (3) 和室2と台所に神棚が存在した。

| 特記事項 | <ul style="list-style-type: none"> <li>・1階和室に雨漏り痕と思われるシミがあった。<br/>シロアリ被害は確認できなかった。<br/>上記被害は経過年数や管理の程度により、不可視部分において、被害が<br/>発生している可能性は否定できない。</li> <li>・アスベスト使用は目視可能な範囲では確認できなかった。</li> <li>・設備は使用可能かどうかの確認は行っていない。</li> <li>・床がたわむ部分があった。</li> <li>・換気扇フードが破損していた。</li> </ul> |

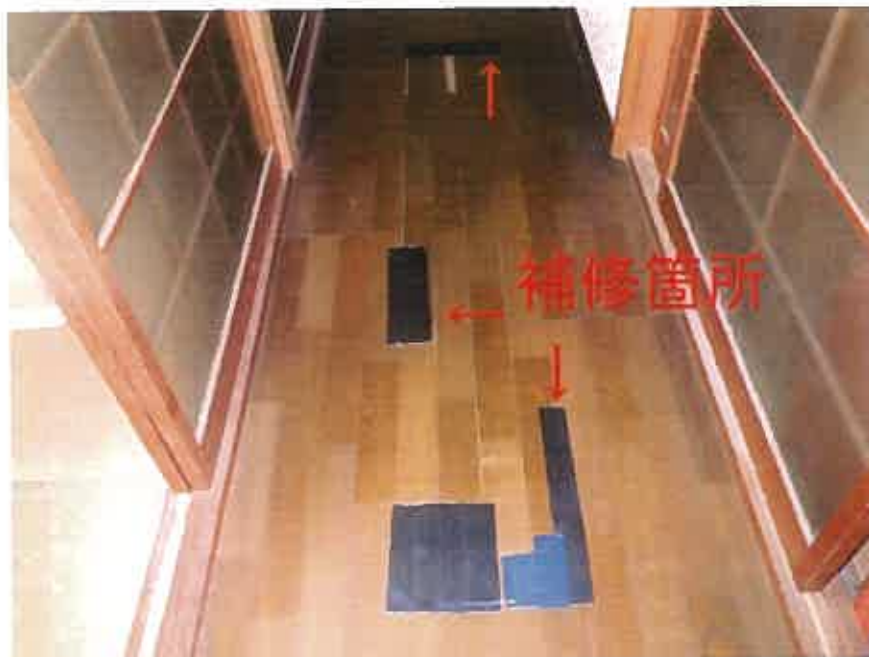
10

| 関係人の陳述等 | |
|---|---|
| 所有者の母 | <p>本件建物には私が所有者と居住しています。<br/>増改築やリフォームなどはしていません。<br/>1階の雨漏りは家を建てた2、3年後に発生しました。すぐに修理しており、そのあとは雨漏りはありません。<br/>1階廊下の床は10年くらい前から傷んできたので、業者に見てもらったところ、原因はシロアリではなく、床板の下地が悪くなっているとのことでした。<br/>ダイニングに勝手口がありますが、今まで一度も使ったことはありませんので、開くかどうかはわかりません<br/>数か月前にコウモリが家の外側に住み着いたことがありました。<br/>神棚が2つありますが、いずれも魂は入っていません。<br/>本件土地建物は債権者である湯浅町から夫（前所有者）が建売で購入しました。北東側と北西側のブロック塀が町所有の隣接地上にあるのではないかとのことですが、購入時点でブロック塀はあったと思いますし、その状況は購入時から変わっていないと思います。町から買った土地でもあるので、特に問題はないかと思い、国土調査の際の調査結果には異議を述べたりはしていません。なお、町に対して土地使用料などを支払っていたことはありません。<br/>区費として年額4100円を支払っています。<br/>電柱による土地使用料として3年ごとに4500円を受領しています。</p> |
