| | 構 造 | 鉄骨造合金メッキ鋼板葺 3 階建 |

令和7年(ケ)第79号  
令和7年12月24日受理  
令和8年 5月 7日提出

## 現況調査報告書

評 価 書  
(土地・建物)

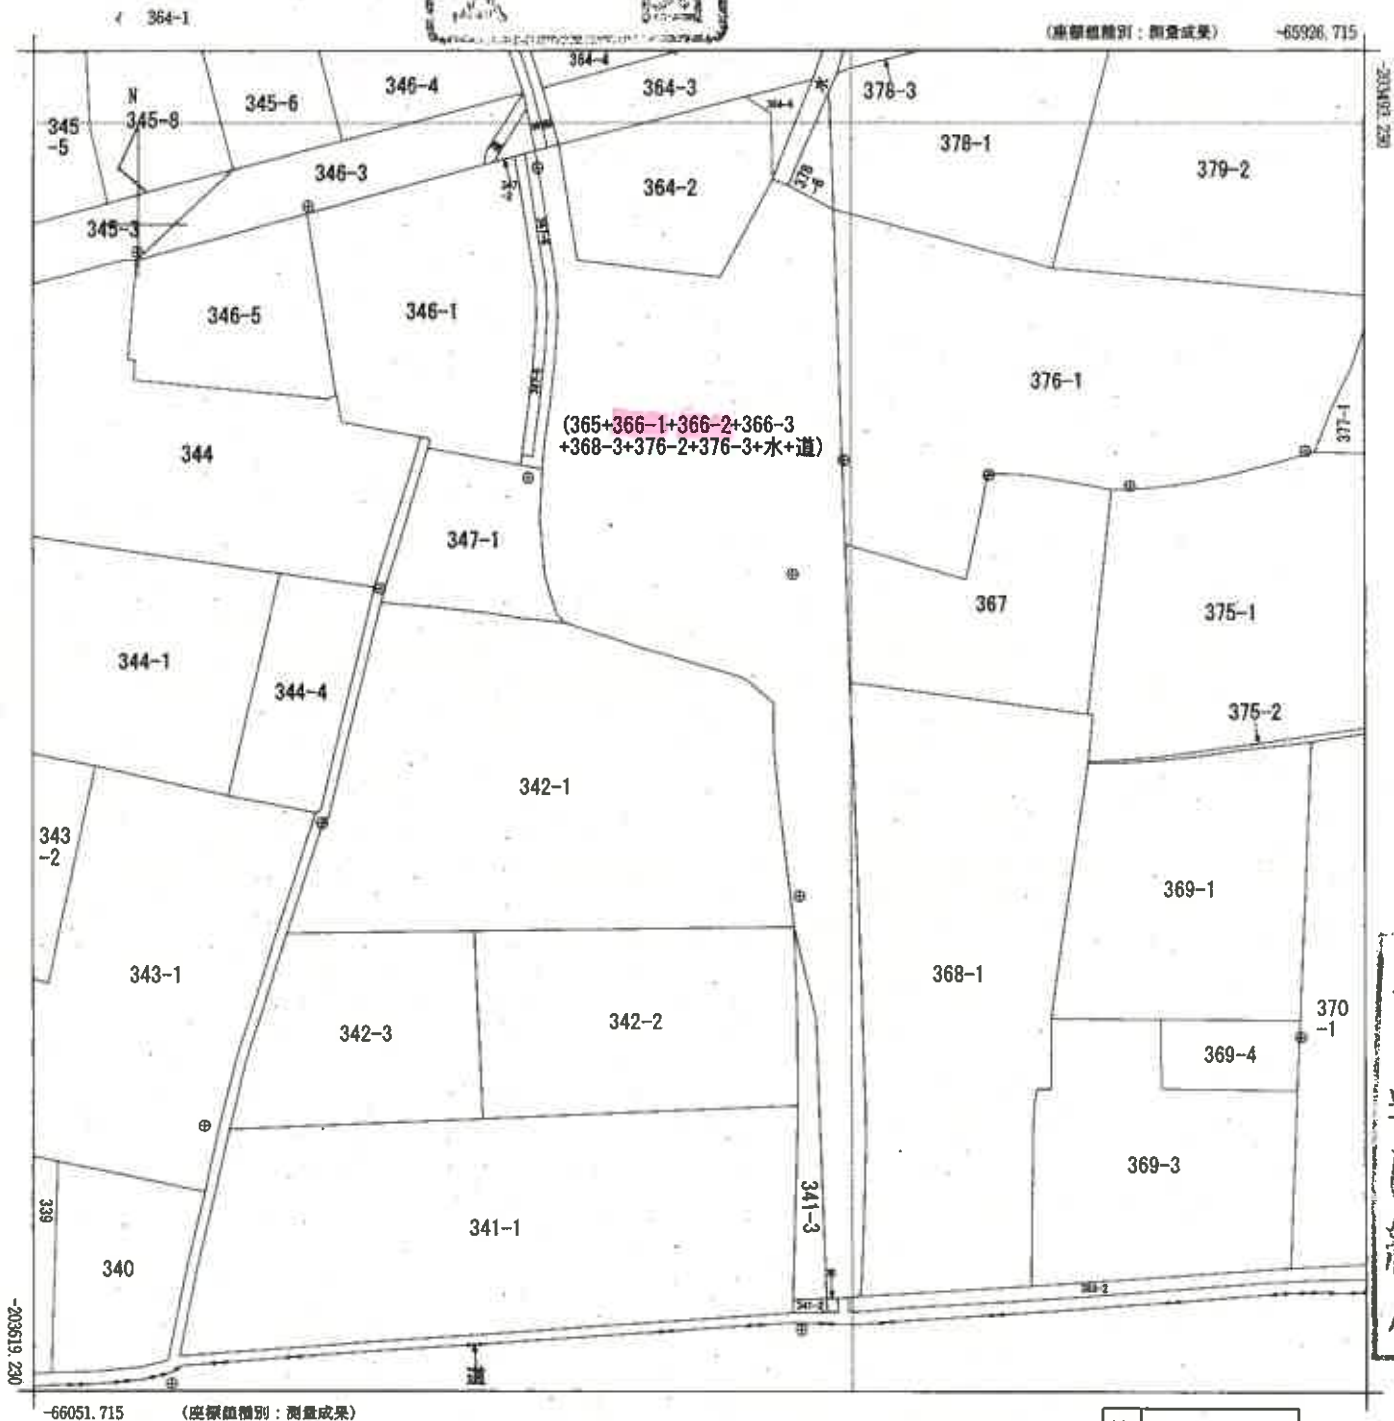
- (1) 本件各土地は商店や田畑、住宅等が混在する一面にあり、一体として本件建物の敷地となっている。
- (2) 本件土地の公図を申請したところ、6枚目の図面(14条1項地図)の交付を受けた。同図面によれば、本件土地を含む一帯が筆界未定となっているように見受けられる。本件各土地について、国土調査前の公図や地積測量図の交付を法務局に申請したところ7枚目ないし12枚目の図面の交付を受けた。本件建物の周囲は東側道路に面している部分を除きブロック塀で囲まれており、その形状は概ね13枚目の建物図面のとおりに思われる。その概測面積は建築確認概要書記載の建物敷地面積と概ね一致していたところ、この面積は本件各土地の公簿面積の合計よりも約1.3倍大きくなっている。以上より、2枚目記載の本件土地の形状については、さしあたり建物図面(各階平面図)のとおりとしたが、正確な形状等は判然とせず、本件各土地及び周囲の土地との境界位置については不明である。したがって、本件各土地の形状等については、専門家による調査・測量を要するとともに、筆界を確定するための手続なども採る必要があるものと思われる。

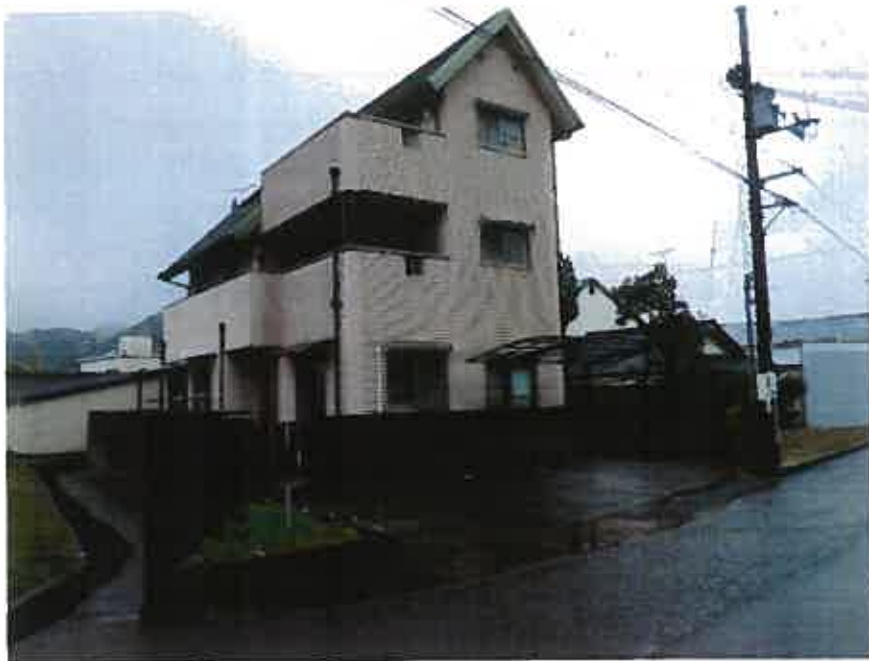
1

- (3) 接道状況は評価書記載のとおりである。
- (4) 本件土地と東側道路との間に側溝が存在するところ、同側溝の北側およそ半分ほどにはグレーチングが設置されていたが、残りの部分には鉄板が敷かれていた(写真1)。
- (5) 物件1の土地の東部分は駐車スペースとなっており、北東部分にカーポートが存在した(写真1)。駐車スペースと本件建物の存在する部分との間はブロック塀で仕切られていた。

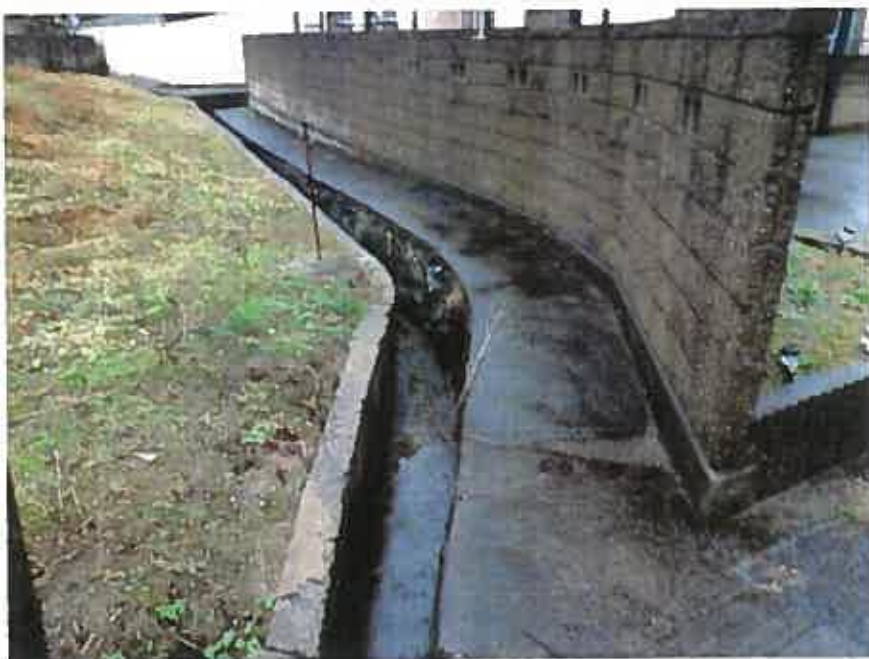
2

- (6) 本件一体の土地の南側の辺から西側の辺にかけてブロック塀の外側は通路様になっておりさらにその外側に水路が存在した(写真2、写真4)。国土調査前の公図によれば、本件一体の土地の南側から西側にかけて里道と接しており、さらにその外側には水路が存在している。
- (7) 本件一体の土地の北西部分のブロック塀の外側に溝が存在した(写真3)。国土調査前の公図によれば、本件一体の土地の北西側は里道又は水路と隣接しているように見受けられるが、詳細は不明である。

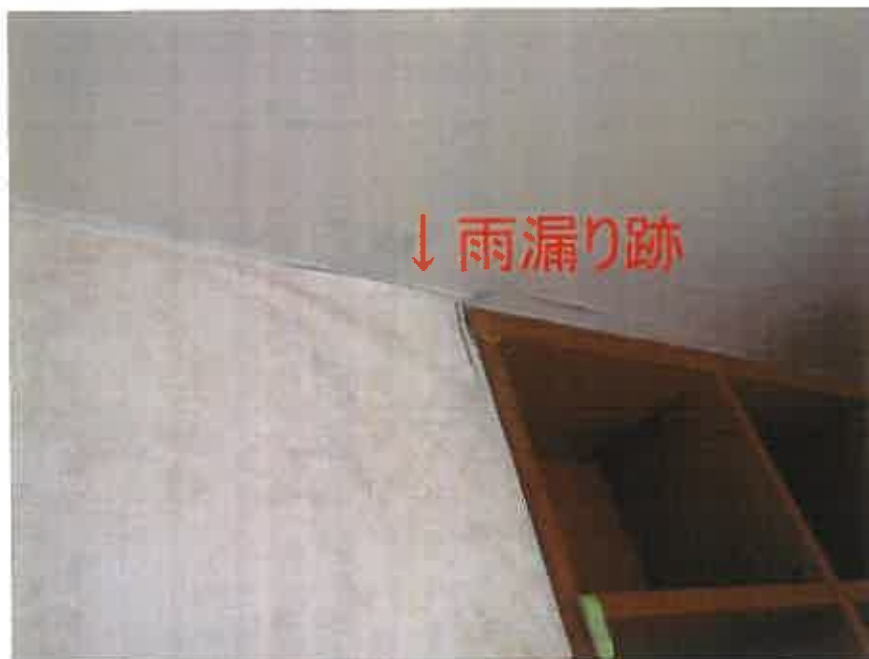
10

- (1) 本件建物の形状及び間取りは、概ね13～16枚目の図面記載のとおりである。
- (2) 本件建物は、全部事項証明書によれば、平成13年10月築であり、築後約24年が経過している。目視の範囲では、シロアリの兆候は見られなかった。壁面クロスには汚れや落書きなどが見られたほか、確認できた主な不具合部分は以下のとおりである。雨漏り跡が目立つことから建物の状況について専門家による調査を要するものと思われ、必要に応じて修繕が必要となる可能性がある。
  - ① 本件建物の西側部分に存在する下屋工作物が破損していた(写真4、写真5)
  - ② リビングに雨漏り跡が存在した(写真10)。
  - ③ 洗面所・脱衣所のブレーカーのカバーが外されていた(写真13)。
  - ④ 1階エレベーター横の壁面に穴が空いていた(写真16)。
  - ⑤ 洋室3に複数箇所の雨漏り跡が存在した(写真18、写真19)。
  - ⑥ 洋室4に雨漏り跡が存在した(写真21)。
  - ⑦ 3階ベランダの防水シートが劣化しているように見受けられた。なお、2階ベランダには防水シートが敷かれていないように見受けられた(写真24)。
- (3) 本件建物内にエレベーターが存在した(写真15)。
- (4) 3階廊下の天井に階段が収納されており、屋根裏物置が存在した(写真26)。屋根裏物置の複数箇所に雨染み様のものが見られた。
- (5) 本件建物はオール電化住宅であるものと思われる。

| 特 記 事 項 | <p>①本件建物は目視調査の結果、内外装や設備等で経年相応の劣化が見受けられた他、特に目立った不具合等としては、屋内の複数個所に雨漏り跡が存在したほか、壁面クロスに汚れや落書き等が認められた。また、3階廊下部分の天井に収納階段があり屋根裏物置が存在したが、複数個所に雨漏り様のものが確認された。</p> <p>なお、屋内には家庭用エレベーター1基（1階部分の横の壁面に穴が開いていた。）が設置されているものの、故障しているとのことであった（関係人の陳述等）。</p> <p>したがって、本件建物に居住等する場合には専門家等による点検・補修等が必要になるものと判断される。</p> <p>②目視可能な範囲では、白蟻等による浸食被害は確認出来なかったが、実際の被害の有無については不明である。</p> <p>③目視可能な範囲では確認出来なかったが、建築時期等から判断してアスベスト含有建材が使用されている可能性は低いと推察されるが、アスベスト使用の詳細については専門調査機関の分析調査を要する。</p> |
