☆1 所 在 和歌山市楠本字外島  
地 番 217番1  
地 目 田  
地 積 2098平方メートル

令和7年(ケ)第64号  
令和7年10月31日受理  
令和8年 2月 2日提出

## 現況調査報告書

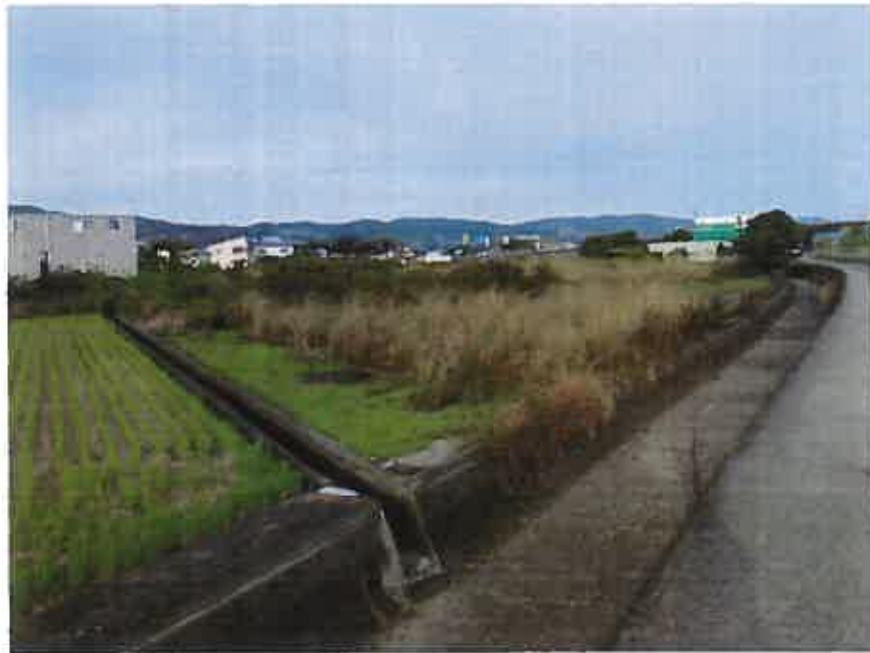
2

- (3) 接道状況については、評価書のとおり。
- (4) 本件土地の西側は、幅約0.8メートルの水路と接している(写真2、3)。なお、公図上は本件土地の西側は218番5の土地(所有者：和歌山市、地目：井溝、地積：52平方メートル)との間に里道が存在しているところ、現況では道様の部分は見当たらないことから、上記里道は本件土地または上記水路に取り込まれている可能性があるが、詳細は不明である。

- (5) 本件土地の南側は幅約4.2メートルの水路と接している(写真2、4)。なお、公図上は本件土地の南側隣地は217番3の土地(所有者：和歌山県、地目：田、地積：621平方メートル)となっている。この水路上の本件土地の南東部分が接する場所に床版(北側間口約6メートル、南側間口約8.2メートル)が設置されていた(写真4)。この床版から本件土地への進入路として本件土地の一部がコンクリートで約1.2メートルかさ上げされていた(写真5、6)。この進入路は耕作用の器具等の搬入用のものであることがうかがわれ、現状の形状では自動車での乗り入れは困難であるように思われる。

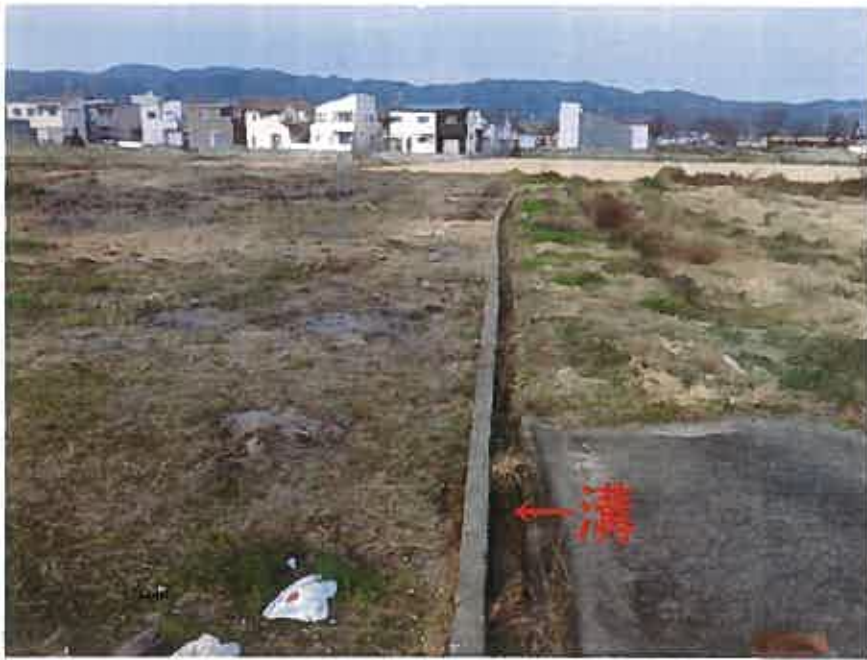
7

- (6) 本件土地の東側は幅0.5メートルの溝を挟んで幅約2.3メートルの里道が存在する(写真7)。なお、公図上は、本件土地の東側隣地は219番1の土地(所有者：和歌山市、地目：井溝、地積：66平方メートル)となっており、この土地のさらに東側に里道が存在している。
- (7) 本件土地の北側の境界あたりと思われる部分の一部にコンクリートの仕切りが見られた(写真8)。
