## 物 件 明 細 書

# 現況調査報告書

## (物件1～4)

評 価 書  
(土地・建物)

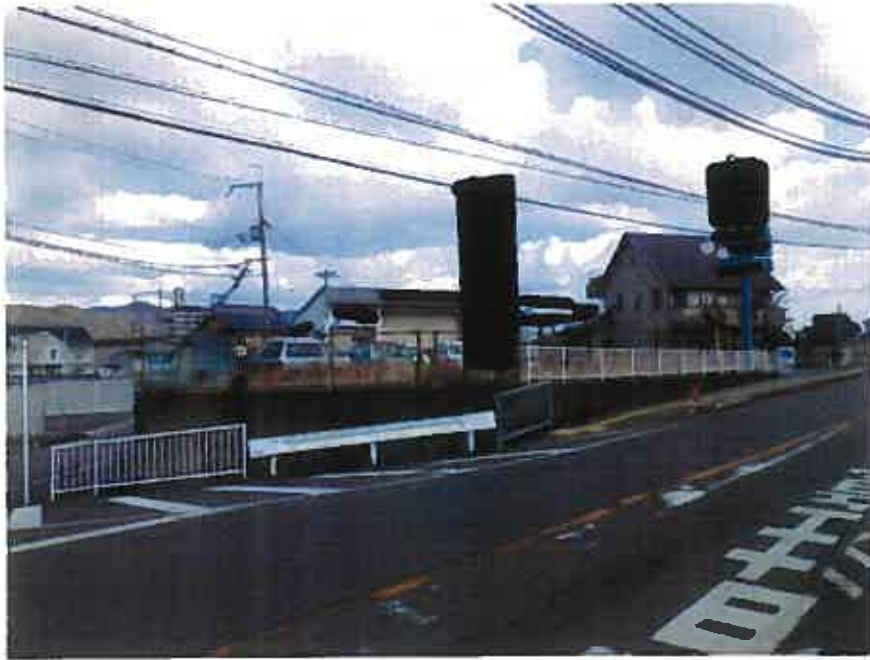
1

- (4) 本件一体の土地の南側前面道路は東から西にかけて緩やかに傾斜しており、そこからつながる北東側の道路も南西から北東にかけて緩やかに傾斜していた。
- (5) 本件一体の土地の南西辺から北西辺にかけては擁壁状になっている。本件建物敷地部分がその周囲よりも高くなっていた（写真1、写真4）。その高低差は、最も高いところで、約2.3メートルであった。

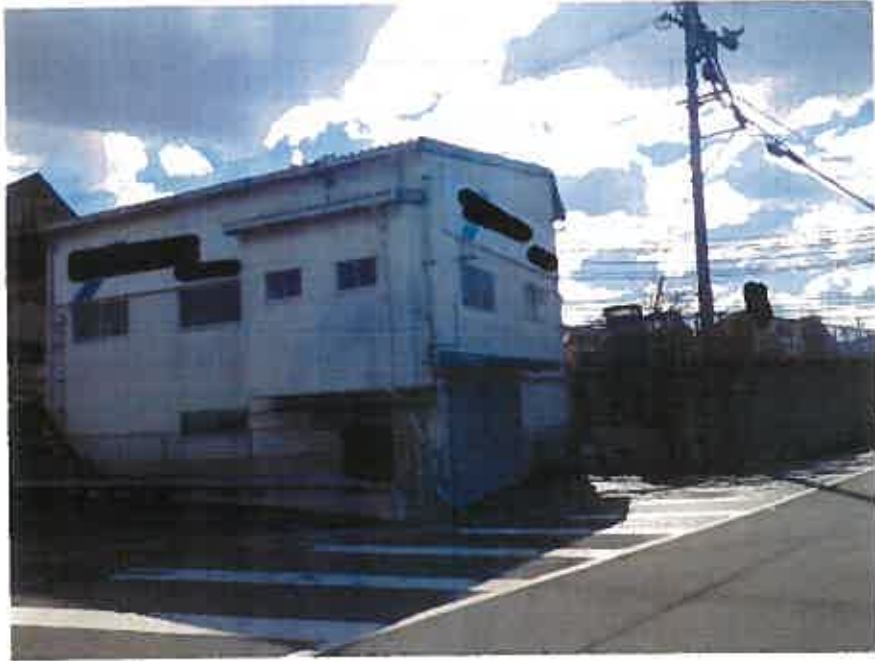
4

- (7) 物件3建物の地下1階部分からの出入口部分は床版が設置されていた（写真4、5）。公図によれば、同部分は523-2（所有者：那賀郡岩出町、地目：公衆用道路、地積5.74㎡）の土地の一部ないし全部にあたるものと思われるが、詳細については測量などにより確認する必要がある。
- (8) 本件一体の土地の南東辺は河川の土手部分と接している。本件一体の土地と接している土手部分は舗装されており、側溝が存在した（写真8）。

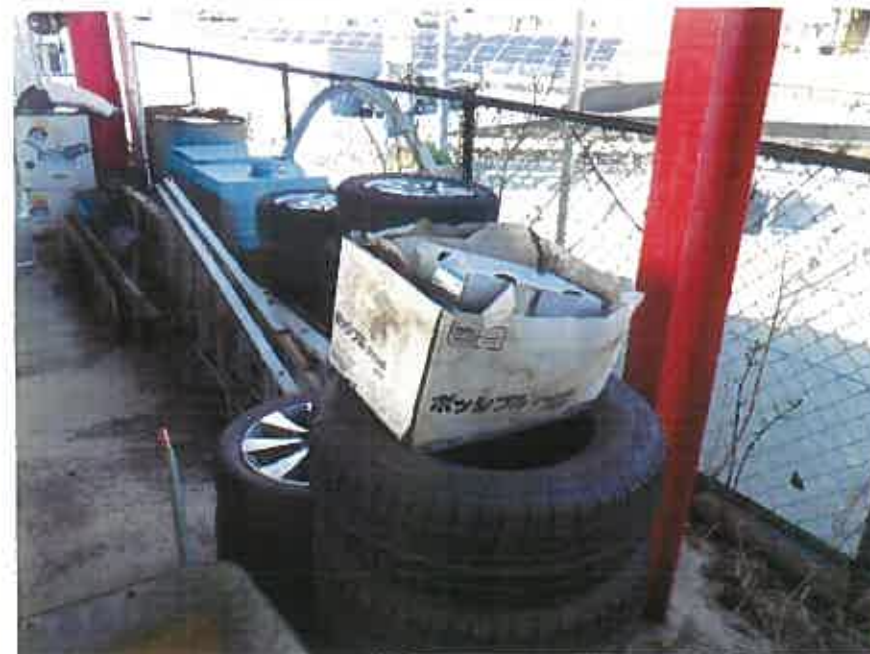
9

- (9) 本件一体の土地上の物件3建物の南東側には下屋工作物が存在し、その下には軽自動車3台が置かれていた。車両照会の結果によると、内1台は本件所有者の所有、残り2台は本件所有者の配偶者の所有であった。同所には、その他にも廃タイヤやドラム缶、機械、犬小屋のほか複数の動産類が置かれていた（写真9）。
- (10) 上記下屋工作物の下や物件3の建物の前面には上記軽自動車の以外にもナンバープレートの外された自動車が合計14台置かれていた。

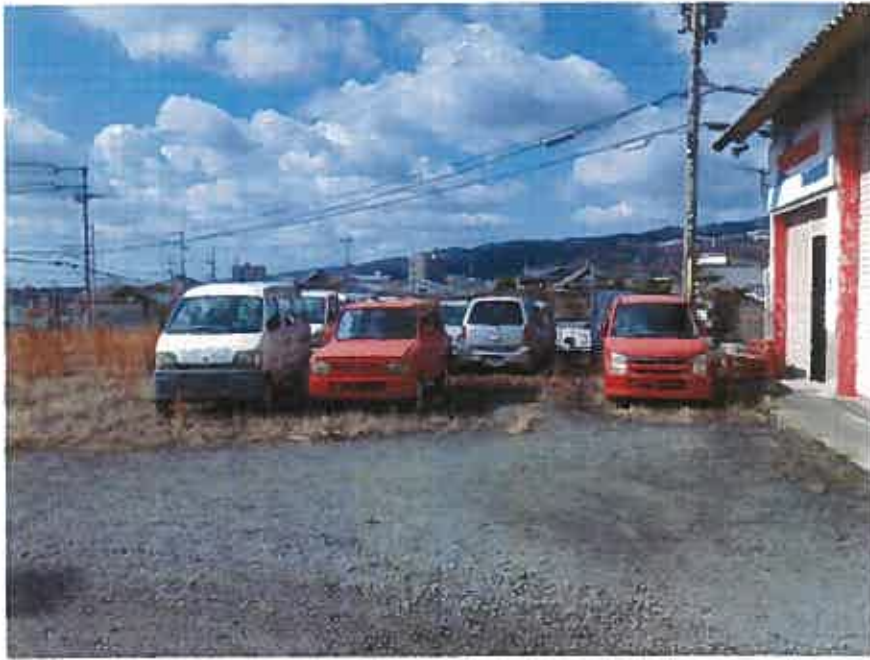
10

- (11) 物件2の土地の北側部分に電柱が存在した（写真10）。
- (12) 物件1土地上の物件4建物の北東側には下屋工作物が存在しており（写真11）、その床部分の舗装には多数の亀裂が見られた。
- (13) 本件一体の土地の南西部分と前面道路からの出入口部分に看板が存在した。

| 特 記 事 項 | <ul style="list-style-type: none"> <li>・ 物件 1、2 は物件 3、4 の敷地として、一体で利用されている。</li> <li>・ 下水道は宅内樹が存するものの建物と接続されておらず、物件 3 は汲取り、物件 4 は浄化槽である。</li> <li>・ 都市ガスは北西側市道に敷設されているものの引込はない。</li> <li>・ 北東側及び北西側の一部は側溝として利用している。</li> <li>・ 十数台の廃車、廃タイヤ及び廃家電等が残置されている。</li> <li>・ 次頁以降の建物の不具合が、地盤の状態に起因するのかは不明である。</li> <li>・ 物件 2 の北部に電柱が存する。</li> <li>・ 北西側の床版と南側のグレーチングの施工承認は取得しているものと推定される。</li> </ul> |

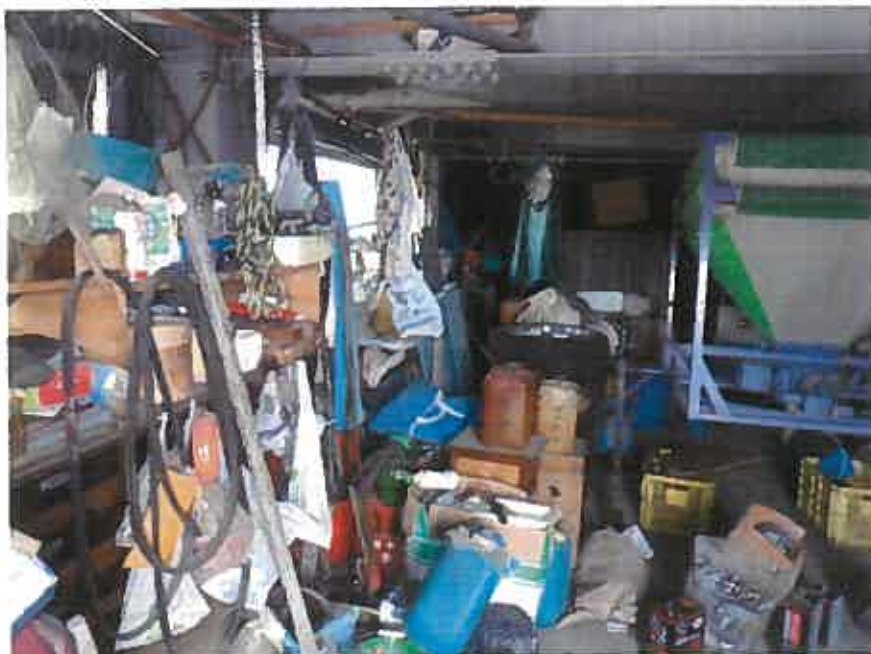
17

- (1) 本件建物の形状及び間取りは、概ね9枚目、11～12枚目の図面記載のとおりである。
- (2) 本件建物は昭和62年7月築であり、築後約39年が経過している。地下1階の壁面に水漏れ箇所がうかがわれた(写真19)ほか、亀裂なども見られた。建物内には動産類が多数存在しており、建物内の詳細については確認できなかった。
- (3) 本件建物は、1階が自動車整備用の作業場兼事務所となっており、地下1階は倉庫となっていた。各階に独立した出入口が存在した。1階から地下1階に降りるための階段が建物内には存在せず、行き来するためには外階段を利用する必要がある。
- (4) 1階の事務所には、事務用品などの動産類が存在していた(写真12)。
- (5) 1階の作業場には自動車整備用の工具類やタイヤなどの自動車部品等といった多数の動産類が存在した(写真15、16)。
- (6) 地下1階には、4台の農機が置かれていることが確認できたほか、中身の状況が判然としないドラム缶やナンバーの取り外された原動機付自転車、廃タイヤ等といった多数の動産類が存在した(写真17～19)。
- (7) 本件建物内のトイレは汲み取り式であるように見受けられた。
