## 期 間 入 札 の 公 告

構 造 鉄骨造陸屋根4階建

## 現況調査報告書

評 価 書

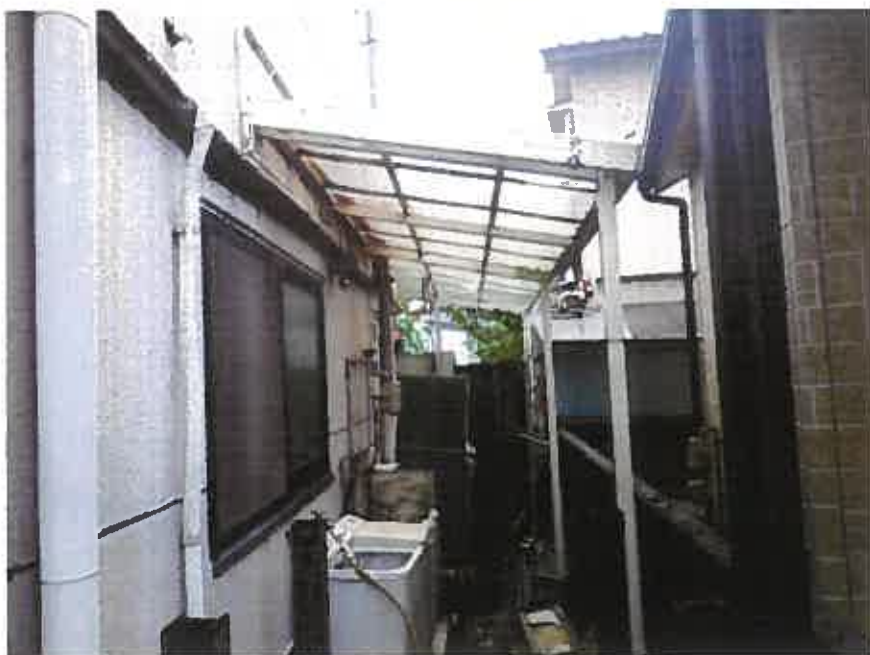
4

- (1) 本件建物の形状及び間取りは、概ね9～12枚目の図面記載のとおりでである。
- (2) 本件建物は、全部事項証明書によれば、平成9年12月築であり、築後約28年が経過している。構造自体は堅固なものと思われるが、壁紙の汚損や剥がれ、床材の傷、畳等の建具の汚損が複数見受けられ、雨漏りと思われる箇所も数か所見られた。また、1階倉庫のほか、複数の部屋で強い動物臭が感じられ、動物の毛などもところどころに付着していた。そのほか、目視により確認できた主な不具合部分は以下のとおりである。
  - ① 3階和室1の畳が焦げている(写真21)
  - ② 4階玄関頭上の点検口が水漏れにより破損している(写真24)。また、ここから漏れた水により玄関の床が傷んでいる(写真25)
  - ③ 4階和室3の複数個所の畳に穴が空いている(写真29, 写真30)
  - ④ 4階洋室1の壁面複数個所に穴が空いている(写真31～33)
- (3) 本件建物内はリフォームがうかがわれるが、詳細は不明である。
- (4) 立入調査の時点でエレベーターは稼働した。かご内は動物臭が感じられた。
- (5) 1階倉庫部分に犬が3匹飼育されていた。
- (6) 本件建物の北東部に外階段が設置されている。
- (7) 本件建物の南側に下屋工作物が存在した(写真4)。

| 区 分 | 主 である 建 物 |
|---|---|
| 建物の利用状況 | 所有者及びその他の者らが居宅・事務所・倉庫として占有使用している。尚、その他の者らは現況調査報告書のとおりであり、その占有権原は使用借権である。<br>1階倉庫部分に犬が3匹飼育されていた。<br>南側に下屋（工作物）が接着している。 |
